Besiktningssprotokoll

Anticimex Försäkringsbesiktning i samarbete med Fastighetsbyrån

Fastighetsbeteckning: Flötet 17	
Fastighetsadress: Lugnviksvägen 72a	
Postnummer: 831 52	Ort: Östersund

Besiktningdatum: 2024-08-27	Protokollnummer: 68450579
Temperatur: 10 °C	Väderlek: Sol
Tekniker: Robert Berglund	
E-post: Robert.Berglund@anticimex.se	
Kontor: Sundsvall	
Närvarande: Säljarna.

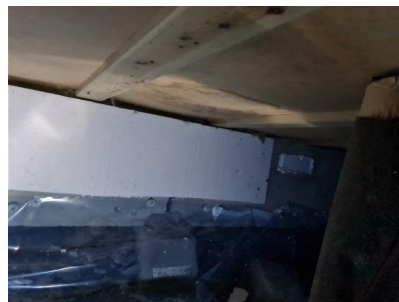
Fuktfleck noterades på blindbotten under badrum/toalett.
Fuktindikerad utan anmärkning.

Se även lämnade upplysningar när badrummet är renoverat.

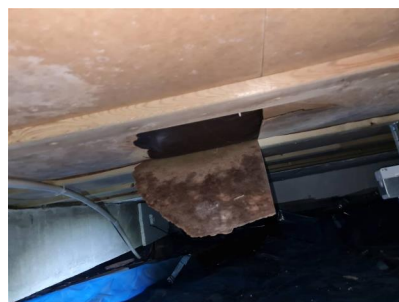
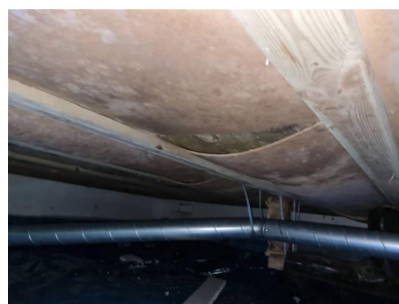
Blindbottenskivor hänger i skarvarna, samt att en del hänger löst.

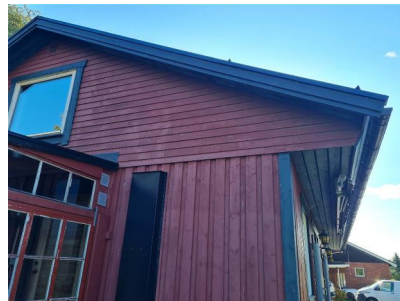
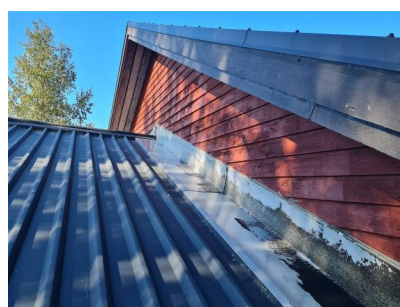
Fasadpanelen är i behov av målning/underhåll.

För att öka livslängden på fasadbeklädnaden rekommenderas målning och underhåll.

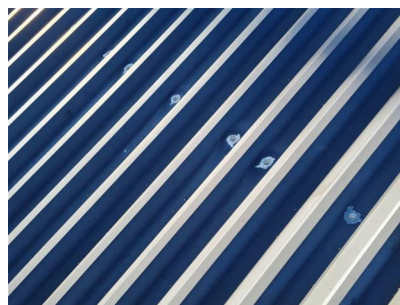
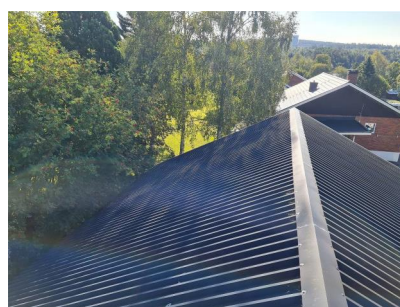
Yttertaket är äldre.

Skrudar i takplåten är huset är tätad med fogmassa. (Se lämnade upplysningar.)

Takpannor, plåtdetaljer och underlagspapp har enligt vår bedömning en begränsad livslängd. Eftersom husets taktäckning är äldre har det ett minskat motstånd mot vatteninträngning. Detta i sin tur kan leda till fuktskador på träläkt och vidare ner i underliggande konstruktioner.

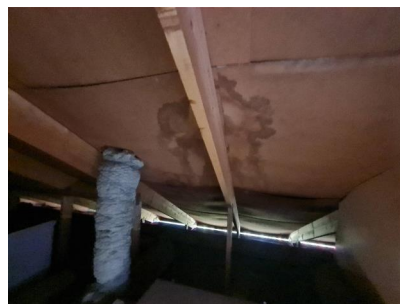
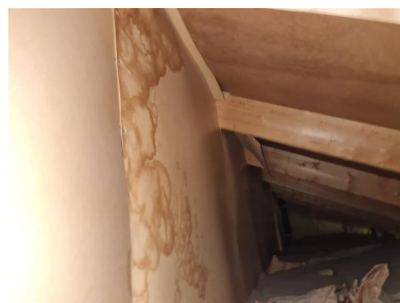
Underlagstaket består av träfiberskivor.

Fuktfäckor noteras på underlagstaket. Fukttindikerade utan anmärkning,

Eftersom underlagstaket består av träfiberskivor utan yttre täckning av papp under takbeklädnaden, medför vid ogynnsam väderlek att regnvatten/snö tränger in i skivskarvar med läckage på vindsutrymmet som följd. Med tiden kan även träfiberskivorna drabbas av fuktskador.

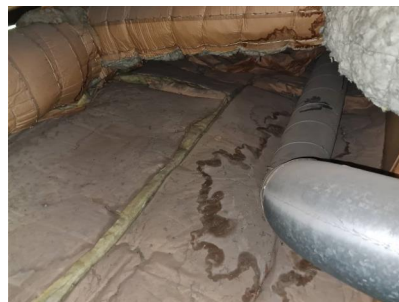
Delar av ventilationsrören saknar isolering, vilket kan medföra kondensbildning på rören. Fuktfläckar noteras på isolering under ventilationskanaler.

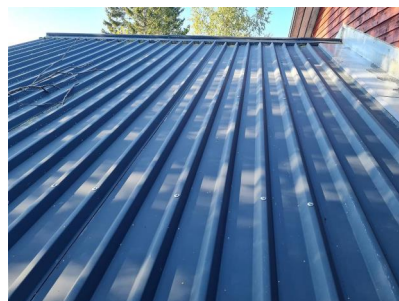
Yttertaket är äldre.

Takplåt och plåtdetaljer har enligt vår bedömning en begränsad livslängd. Eftersom husets taktäckning är äldre har det ett minskat motstånd mot vatteninträngning. Detta i sin tur kan leda till fuktskador på trälåkt och vidare ner i underliggande konstruktioner.

Plåttaket är spikat med klockspik. Dessa spikar har en förmåga att krypa ut. Om spikarna kryper ut rekommenderas att spikarna byts ut mot skruvar med gummipackning.

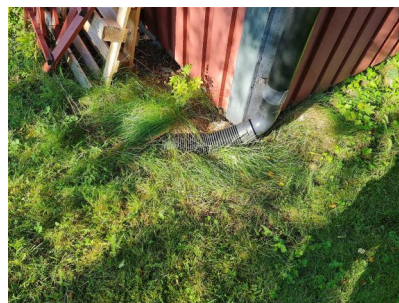
Stuprör är inte anslutet till markledning.

Stuprör som inte är anslutet till markledning kan medföra en ökad fuktbelastning på grundmur/sockel som i sin tur kan leda till fuktrelaterade skador.

I garaget har det trängt in vatten i det bakre hörnet. Vid detta hörnet avslutas stupröret nära grunden. För att minska fuktbelastningen från stupröret rekommenderas att stupröret förlängs ut från grunden. Räcker inte denna åtgärd kontakta fackman för lämplig åtgärd.

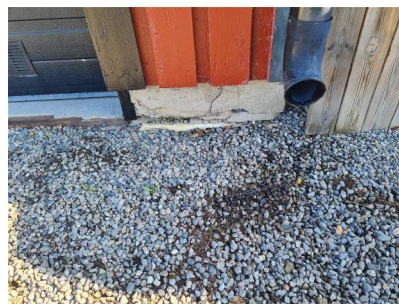
Sprickor finns i sockel.

Detta kan leda till fukt- och frysskador i konstruktionen.

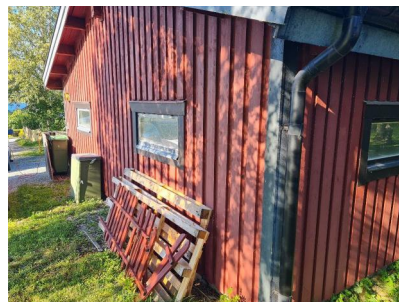
Fasadpanelen är i behov av målning/underhåll.

För att öka livslängden på fasadbeklädnaden rekommenderas målning och underhåll.

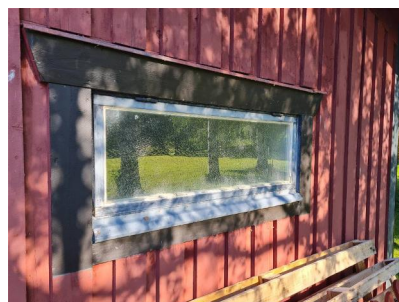
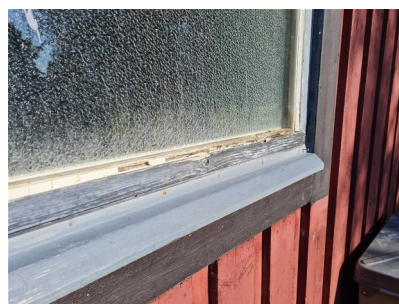
Rötskador finns i ett fönster.

Byte av fönster rekommenderas. Vid osäkerhet kontakta fackman.

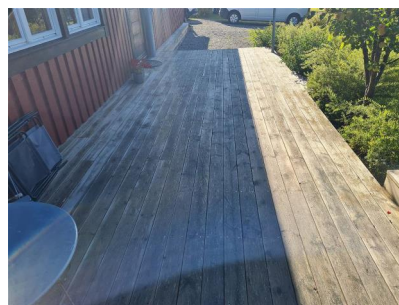
Mindre svikt i trallgolvet.

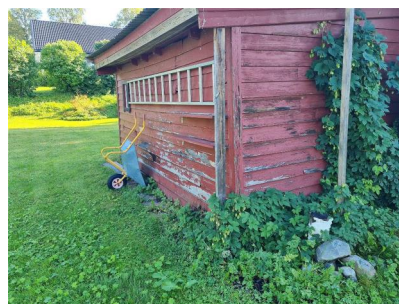
Panelbrädor har rötskador.
Fasadpanelen är i behov av målning/underhåll.

Fasadbeklädnad och träkonstruktioner där målningsbehov finns riskerar att få fukt- och rötskador på grund av sämre vattenavvisande förmåga. För att öka livslängden på fasadbeklädnaden rekommenderas målning och underhåll. I samband med ommålning rekommenderas att de rötskadade panelbrädorna byts ut.

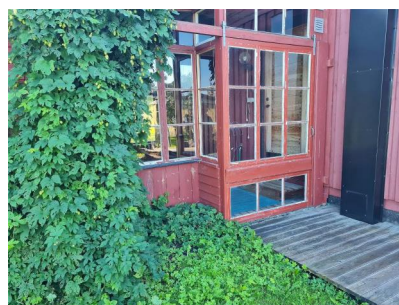
Dörr och fönster är i behov av målning/underhåll.

Dörrar där målningsbehov finns riskerar att få fukt- och rötskador på grund av sämre vattenavvisande förmåga.

För att öka livslängden på dörr rekommenderas målning och underhåll.

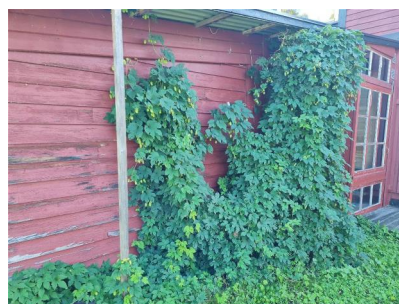
Växter finns i anslutning till byggnaden.

När det finns rabatter och växter nära byggnaden finns risk att fukt stannar kvar i väggarna. Detta kan i sin tur orsaka invändiga fuktsskador. Växternas rötter kan också skada grundmuren och sätta dräneringsledningen ur funktion.

Området närmast huset rekommenderas att vara fritt från växtlighet.

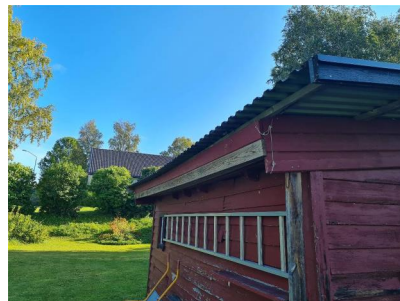
Hängränna saknas.

När hängrännor saknas utsätts fasad och grund för ökad fuktbelastning, vilket i sin tur kan leda till fuktskador i bakomliggande konstruktioner.

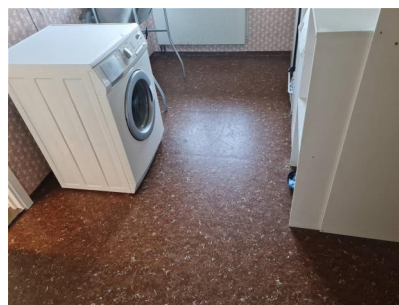
Våtutrymmet har äldre yt-/tätskikt.

Eftersom funktionen, som innebär att ytskiktet/tätskiktet ska vara vattentätt, kan vara nedsatt finns en ökad risk att vatten tränger igenom ytskiktet/tätskiktet med vattenskador i omkringliggande konstruktioner som följd.

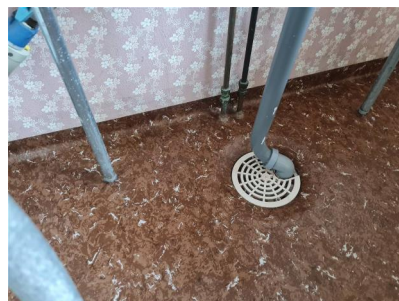
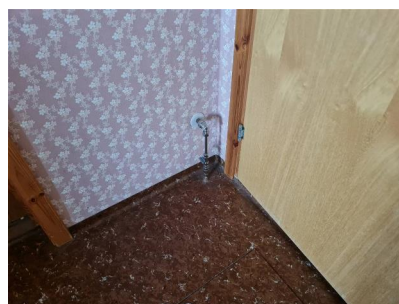
Rör genomföring finns i golvet.

Rör genomföringar i golvet medför en ökad risk för att vatten tränger ner i omkringliggande konstruktioner och orsakar fuktskador. Vid uppbyggnaden av utrymmet var detta tillåtet och utförandet anses därför vara fackmässigt utfört. I dagens branschregler är detta inte längre tillåtet.

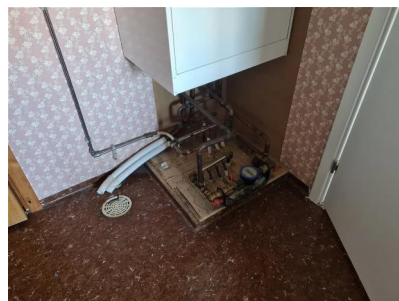
Installations delen saknar tätskikt.

När det saknas tätskikt ökar risken för fuktskador i omkringliggande konstruktioner.

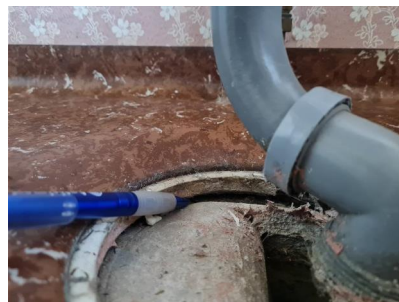
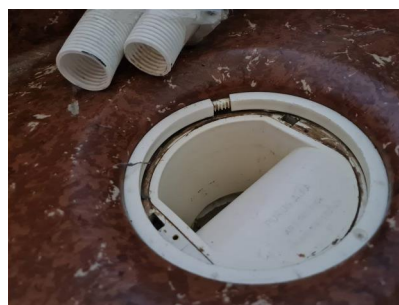
Klämringen sitter ej monterad i rätt läge vid golvbrunnen under tvätthon. Samt att klämringen sitter lös i den andra golvbrunnen.

När klämringen inte sitter i rätt läge eller när den sitter lös ökar möjligheten att fukt kan komma in under tätskiktet. Med fuktskador som konsekvens.

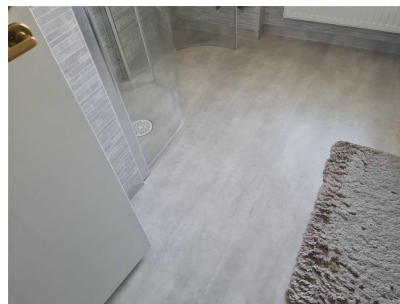
- ✎ Golvlutning.
Golfall mot golvbrunnen är bristfälligt utfört. Utanför duschväggarna.

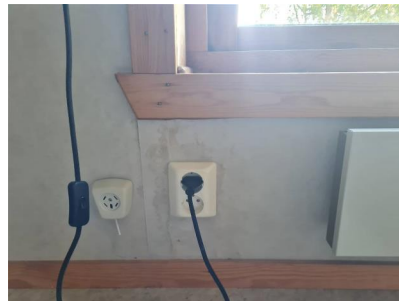
Fuktfläck noterades på fönstersmyg och vägg.
Fuktindikerat utan anmärkning.
