Besiktningssprotokoll

Anticimex Försäkringsbesiktning i samarbete med Fastighetsbyrån

Fastighetsbeteckning: Lermarken 15	
Fastighetsadress: Lertäktsvägen 3	
Postnummer: 311 37	Ort: Falkenberg

Besiktningdatum: 2024-09-02	Protokollnummer: 68499120
Temperatur: 19 °C	Väderlek: Halvklart
Tekniker: Sofia Gunnarsson	
E-post: sofia.gunnarsson@Anticimex.se	
Kontor: Halmstad	
Närvarande: Fastighetsägarna

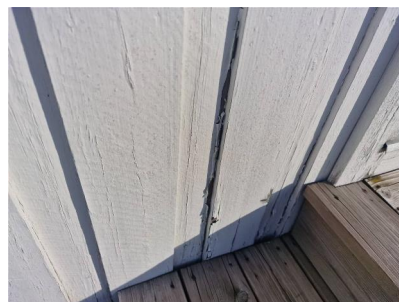
Färgsläpp finns på delar av träfasaden.

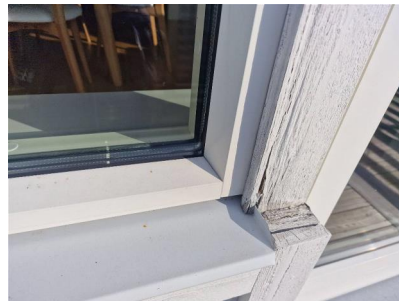
Rötskador finns vid fönster åt söder.

Kontakta fackman för kontroll och åtgärdsförslag. Kontroll av bakomliggande konstruktioner rekommenderas.

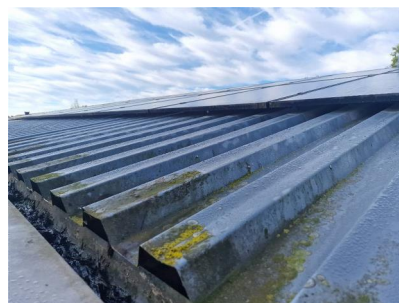
Yttertaket är äldre.

Ett plåttak med korrugerad plåt har enligt vår bedömning en begränsad livslängd. 35 år är den beräknade tekniska livslängden.

Eftersom husets taktäckning är äldre kan det ha ett minskat motstånd mot vatteninträngning. Detta i sin tur kan leda till fuktskador i underliggande konstruktioner.

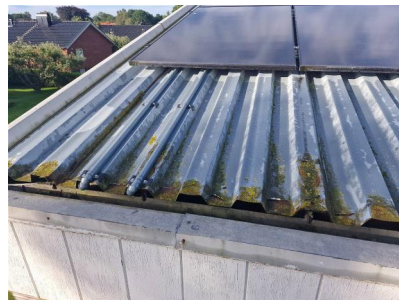
Färgsläpp finns från takets plåtar.

Solceller är monterade på taket.

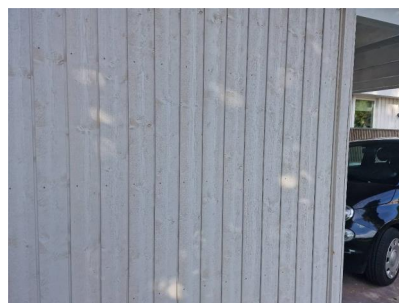
Fasaden är endast grundmålad.

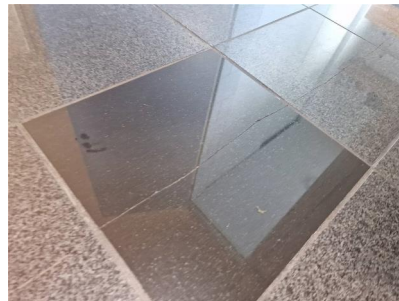
Spruckna klinkerplattor noteras liksom fogsläpp.

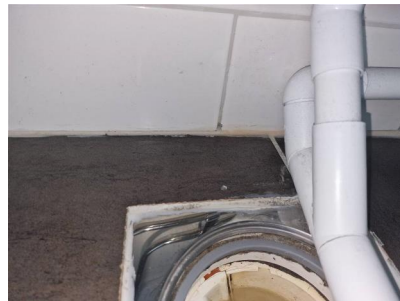
Golvbrunnen är placerad för nära väggen och golvbrunnsmanschetten sticker felaktigt fram under klämringen.

Bristerna i våtutrymmet medför en ökad risk att vatten tränger igenom yt- och tätskiktet med vattenskador i omkringliggande konstruktioner som följd. Detta kan i sin tur leda till mikrobiella skador.

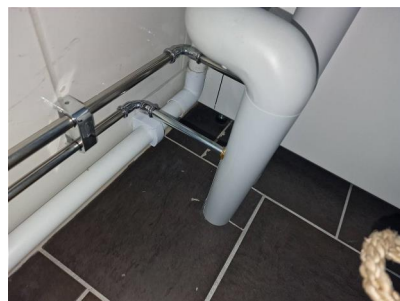
Rör genomföringar finns i golvet.

När rör genomföringar finns i golvet avviker det från de branschregler som gällde då utrymmet renoverades/byggdes. Bristerna medför en ökad risk för att vatten tränger ner i omkringliggande konstruktioner och orsakar fuktskador. Om dessa regler och anvisningar inte följs och en skada inträffar riskerar man att få nedsatt eller utebliven skadeersättning från sitt försäkringsbolag.

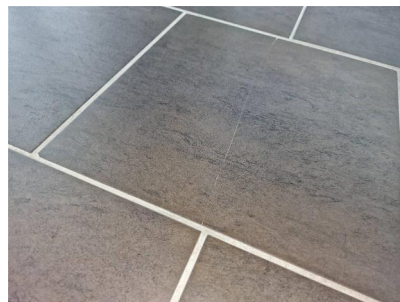
Spricka finns i golvklinkers.

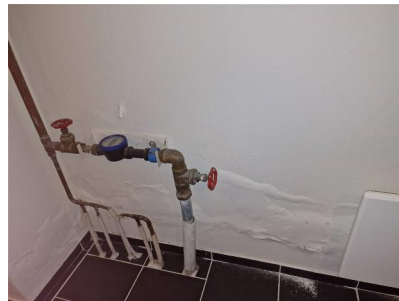
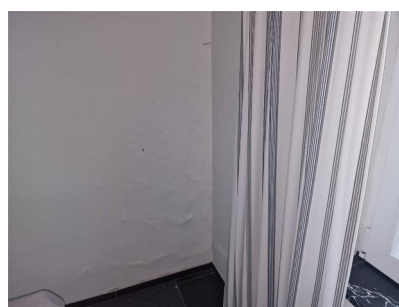
Färgsläpp noteras på källarytternivåer med förhöjda fuktindikationer.

Förhöjda fuktindikationer påvisades i det sydvästra hörnet från golv till cirka 2 meter upp på väggen i sovrum 2.

Färg som släppt från underlaget invändigt på källarytternivåerna är ett tecken på att källarens utvändiga fuktskydd inte längre fungerar tillfredsställande.

För att åtgärda detta måste källarens utvändiga fuktskydd förbättras. Läs Anticimex faktablad om källare för tips och råd.

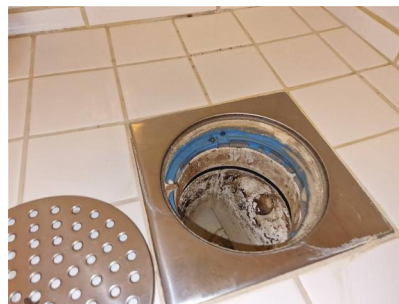
⚠ Golvbrunnen är inte utbytt i samband med renoveringen och golvbrunnsmanschetten är felmonterad i golvbrunnen.

Förhöjningsring finns i golvbrunnen. När brunnsmanschetten är felmonterad i golvbrunnen innebär det risk för fuktskador.

Vatten kan tränga ner i omkringliggande konstruktioner med fuktrelaterade skador som följd.

Förhöjningsringen i golvbrunnen är en riskkonstruktion då det ofta förekommer otätheter mellan förhöjningsringen och brunnen, vilket kan leda till fuktskador i omkringliggande konstruktioner.
