Anticimex Överlåtelsebesiktning av småhus - nivå 2

Fastighetsbeteckning: Asklanda 4:60	
Fastighetsägare: Dödsbo efter :Margareta Gustavsson	
Fastighetsadress: Slånvägen 3	
Postnummer: 513 35	Ort: Fristad

Besiktningdatum: 2024-09-04	Protokollnummer: 68465522
Temperatur: 26 °C	Väderlek: Halvklart
Tekniker: Andreas Olla	
E-post: andreas.olla@anticimex.se	
Kontor: Borås	
Närvarande: Dösbodelägare

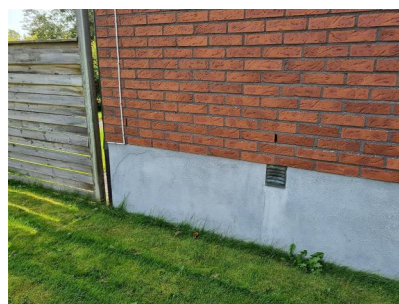
Utvändigt / Sockel

Vid norra gavelsidan noterades sprickor i sockeln puts.

Se även "Källarplan - Allrum" då det finns en spricka som är synlig på grundmurens insida.

Även om detta inte bedöms ha lett till skador på bakomliggande konstruktion för sprickorna tätas och lagas med lämpligt bruk och färg för att skapa en bättre vattenavvisande yta.

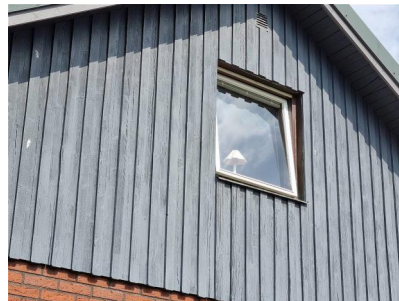
Fasadbeklädnaden på gavelspetsarna har färgsläpp/torrspäckor och är i behov av målning och underhåll, var vid vissa brädor är i sämre skick och bör bytas ut.

Fasadbeklädnad och träkonstruktioner där målningsbehov finns riskerar att få fukt- och rötskador på grund av sämre vattenavvisande förmåga, vilket till viss del redan skett.

Se till att brädor i sämre skick byts ut och att fasaden målas och underhålls.

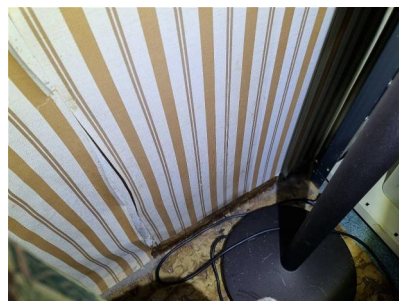
Vid tegelfasadens utsida noterades inga skador eller sprickor, men från insidan i källarens förråd noterades att tapeter på grundmuren har börjar släppa från underlaget och att förhöjda fuktindikationer uppgavs på grundmuren ovan mark.

Detta talar för att det finns visst fuktuppsug i fasaden, vilket kan leda till fukt och frysrelaterade skador.

För att skapa en bättre vattenavvisande yta bör man överväga att impregnera utsatta delar av fasaden.

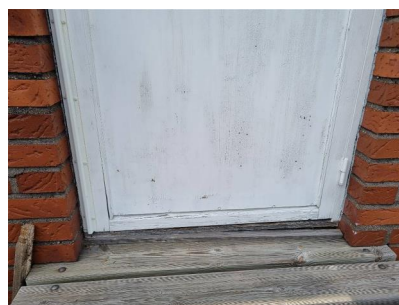
Utvändigt / Dörrar

Det finns inga tröskelbleck under samtliga av ytterdörrarna.

Avsaknad av tröskelbleck medför att det finns risk för att vatten kan rinna in och orsaka fuktskador på tröskel och/eller i kringliggande vägg och bjälklag.

Vidare noterades att vissa av dörrarna är i behov av målning/underhåll för att minska risken för fuktrelaterade skador på dörrarna.

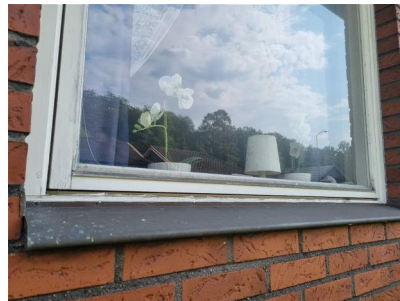
Utvändigt / Fönster

Husets fönster är i behov av målning/underhåll.

Fönsterbågar och fönsterkarmar där målningsbehov finns riskerar att få fukt- och rötskador på grund av sämre vattenavvisande förmåga.

För att öka livslängden på fönsterna rekommenderas målning och underhåll.

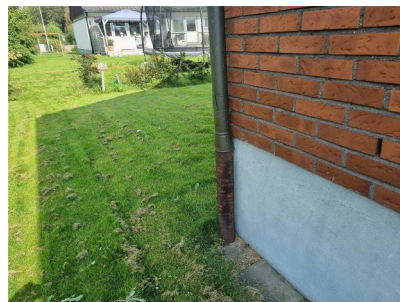
Utvändigt / Hängrännor / Stuprör

Hängrännor och stuprör (tillverkade i koppar) är äldre, dock noterades inga tecken på korrosionsskador eller läckage.

Vidare noterades att lövsilar vid hängrännor bör ersättas mot lövsilar monterade i marknivå på stuprör för att minska risken för stopp och enklare rengöring.

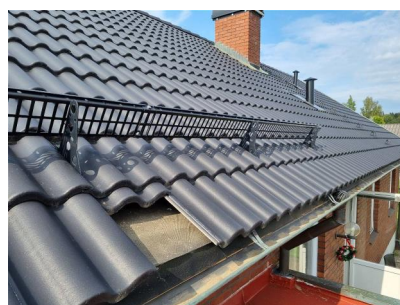
Utvändigt / Tak

Yttertakets besiktigade från marken och garagetaket.

Yttre pannrader är inte förankrade samt att skorstenens plåtarbete/krans är äldre och inte utbytt i samband med takreoveringen.

Sett till takets lutning inte överstiger 45 grader samt att passformen på de berörda plåtarbeten är tillfredställande bedöms detta inte påverka takets funktion eller leda till skador.

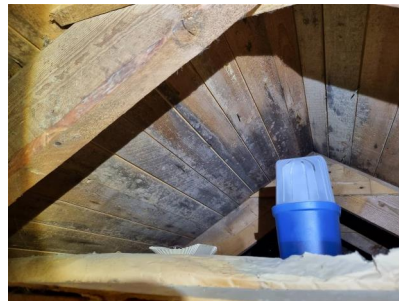
Från nockvinden noterades missfärgningar av mikrobiell påväxt på underlagstaket.

I kombination med att det inte finns friskluftventiler i samtliga vistelserum, vindsluckan är otät och att det inte finns någon mekanisk ventilation i huset är detta ett tecken på att vinden tillförs fukt inifrån bostaden. Observera att besiktning av bostadens ventilationssystem inte har ingått i uppdraget.

För att komma tillrätta med detta kan fuktillförseln inifrån bostaden behöva minskas. Det kan göras genom att ventilationen i bostaden förbättras samt att eventuella otätheter i vindsbjälklaget (tak-/väggvinklar, taklucka med mera) tätas. Läs Anticimex faktablad om oppvärmda vindsutrymmen för tips och råd.

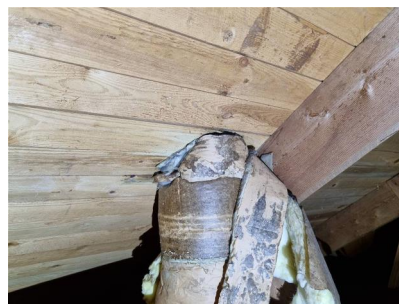
Vid sidovinden mot baksidan noterades en lokal/mindre fuktfläck intill en av takgenomföringarna. Vid fuktutmätning i det berörda området noterades inga förhöjda fuktvärden.

Fläcken bedöms som äldre och är med största sannolikhet orsakad vid tiden innan yttertaket renoverades då man bl.a. försett genomföringen med nytt plåtarbeten.

För att lättare kunna upptäcka eventuella förändringar kan man med fördel markera den befintliga fläcken.

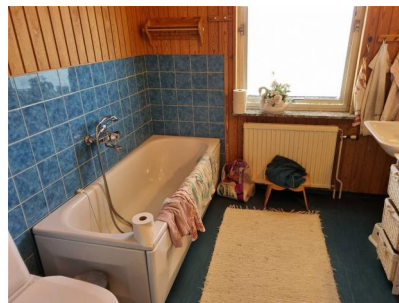
Entréplan / Badrum

🔍 Utrymmet är äldre och bedöms ha upp nått sin tekniska livslängd då bl.a golvbrunnen är rostangripen och det finns mindre deformationen på matten precis intill brunnen. Vid fuktindikering noterades dock inga avvikelser.

Kontakta en behörig våtrumsentreprenör för att renovera utrymmet. I samband med detta bör kringliggande konstruktioner kontrolleras efter eventuella följskador.

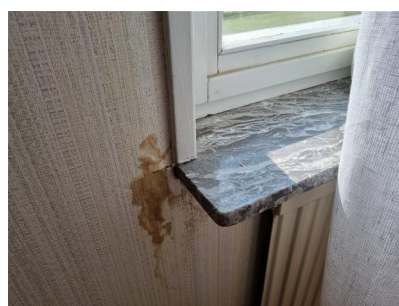
Entréplan / Matsal & vardagsrum

🔍 Vid ett av utrymmets fönster noterades en lokal fuktfläck intill fönstret.

Detta bedöms detta vara orsakat i samband med bevattning av blommor då fönsterbleck är korrekt utförda och där med inte bedöms har orsakat av någon skada.

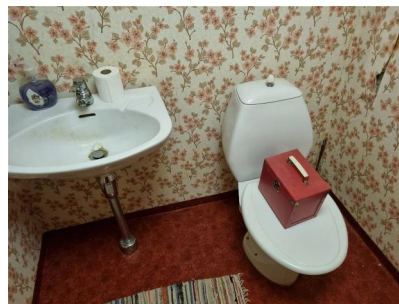
Övre plan / Toalett

- ✎ Utrymmet är av äldre standard.

Även om detta normalt kan innebära en ökad risk för att vatten vid eventuella läckage tränger ner i kringliggande konstruktioner och orsakar fuktskador upplevdes golvmattans som tät.

Vidare noterades fuktfläckar på innertaket intill murstocken samt att tapeter har släppt från underlaget.

Detta bedöms direkt vara orsakat av tidigare takläckage från tiden innan yttertaket renoverades. Vid fuktmätning och indikering uppgavs inga förhöjda fuktvärden.

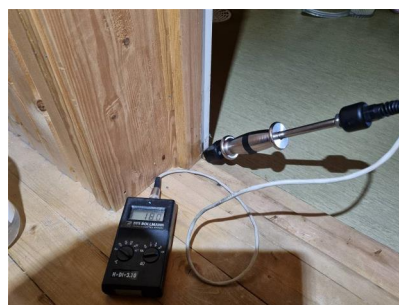
Källarplan / Allmänt

- 🔍 Vid kontroll av källarens riskkonstruktioner noterades de utrymmen som försetts med täta ytskikt som plastmattor och målades tapeter att själva ytskikten i sig har börjar släppa från underlaget.

Detta är ett tecken på att ytskikten är utsatta för naturlig fuktvandring som kan få limmet att förtvåla sig eller släppa, vilket även bekräftades vid fuktindikering. Vid tröskeln mot bastun som omges av en uppvikt plastmatta uppmättes fuktkvoten till 18,0%, vilket är strax över gränsvärdet före mikrobiell påväxt.

- ⚠ Utvändigt fuktskydd är äldre.

Eftersom källarens utvändiga fuktskydd (dagvattenssystem, dräneringssystem samt källarytterväggarnas utvändiga fuktskydd) är äldre, så kan systemet ha nedsatt funktion. Detta ökar risken för invändiga fuktskador i källaren.

I källare bör man undvika just täta & organiska material mot väggar och golv på grund av riskerna för just naturlig fuktvandring och mikrobiell påväxt. Ersätt därför samtliga täta ytskikt och organiska material med fuktsäkra alternativ eller lösningar. I samband med detta bör bakomliggande konstruktioner kontrolleras efter eventuella följdskador.

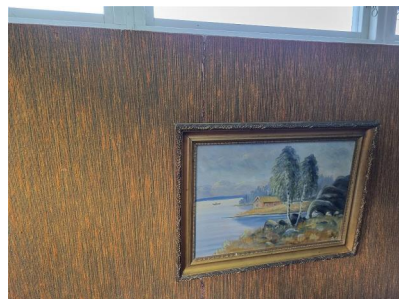
Källarplan / Allrum

Vid grundmuren mot norra gavelsidan noterades en spricka i grundmuren som varit känd sedan en längre tid tillbaka.

Då spricka inte ser ut att ha ökat i omfattning eller att inga förhöjda fuktindikationer uppgavs vid indikering bedöms detta inte ha lett till kritiska följdskador.

Vid kontroll av den del av grundmuren som klätts med träfiberskivor noterades inga avvikande lukter. Observera friskförklaring under "Källarplan - Allmänt" då detta är ett organiskt material.

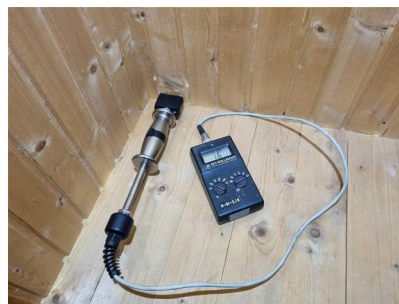
Källarplan / Bastu

Genom ventil i utrymmet noterades att bastuns väggar byggd med liggande spikreglar, isolering av mineralull som klätts in med byggplast. Vid fuktmetningar genom träpanel uppmättes fuktkvoten vid nedersta väggregeln till 16,0%, vilket är strax under gränsvärdet (17%) för mikrobiell tillväxt. Vid motsvarande fuktmetning i spikläkt under furugolvet som ligger direkt mot betonggolvet uppgavs fuktkvoten till 14,9%. Inga avvikande lukter noterades vid någon av mätpunkterna.

Påreglade väggar och uppreglade golvkonstruktioner riskerar att drabbas av fuktskador på grund av naturlig fuktpåverkan. Detta i sin tur kan leda till mikrobiella skador som kan resultera i att mikrobiell lukt sprids till boendemiljön.

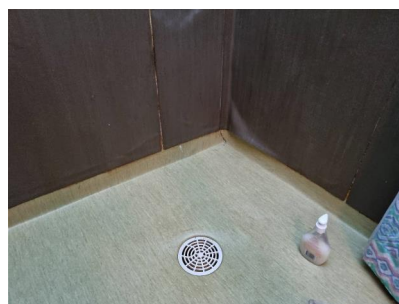
Källarplan / Dusch

Utrymmets ytskikt har börjat släppa från underlaget och separera vid skarvar, vilket bekräftar att utrymmet behöver renoveras.

Observera att kringliggande konstruktioner byggts med murade/mineraliska material vilket medför att de nämnda bristerna inte anse ha lett till kritiska följdskador. I samband med framtida renovering måste brunnen byta ut då den är rostangripen.

Förslagsvis görs detta i samband med att täta ytskikt tas bort, Se "Källarplan - Allmänt".

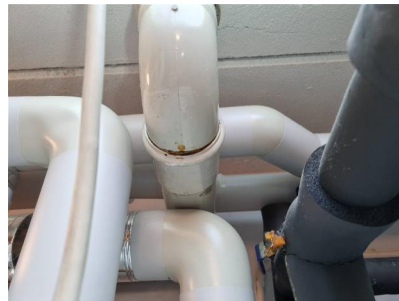
Källarplan / Pannrum

Ett mindre droppläckage noterades vid skar på avloppstam under golvbrunn från badrummet på entréplan.

Vidare noterades att utrymmet golvbrunn är äldre och rostangripen, var vid den bör bytas ut i samband med framtida renovering.

Förslagsvis bör berörda stammar ses över i samband med renovering av badrummet, Se "Entréplan - Badrum"

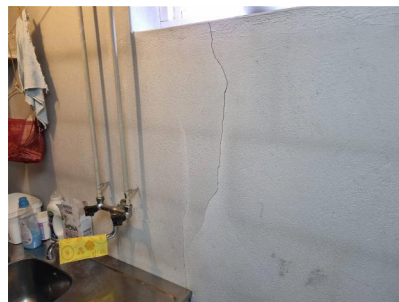
Utrymmets ytskikt har börjat släppa från underlaget vid golvbrunnen och det finns mindre puts/färgsläpp längs med golvmattans uppvikt, vilket bekräftar att utrymmet behöver renoveras.

Observera att kringliggande konstruktioner byggts med murade/mineraliska material vilket medför att de nämnda bristerna inte anse ha lett till kritiska följdskador. I samband med framtida renovering måste brunnen byta ut då den är rostangripen.

Spricka och bom vid puts

Förslagsvis görs detta i samband med att täta ytskikt tas bort, Se "Källarplan - Allmänt". Vidare noterades att puts mot grundmur har spruckit och att det förekommer lokala bomljud i samma område, som talar för att putsen kommer behöva lags i samband med framtida renovering.

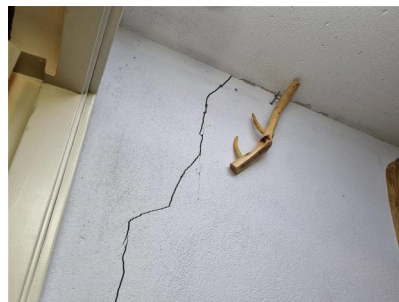
Källarplan / Matkällare 1&2

Vid utrymmet mellanväggar noterades lokala sprickor i anslutning mot takets bjälklag.

Detta bedöms inte ha lett till kritiska följdskador.

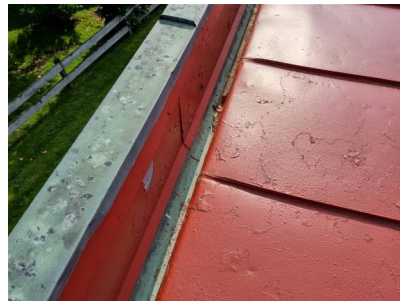
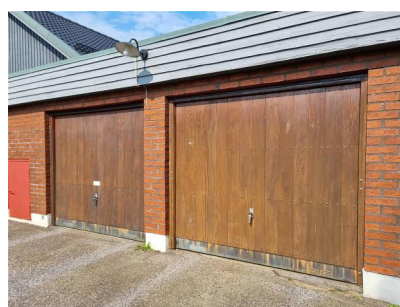
Garage / Utväning

Garaget takläggning är äldre, har omfattande färgsläpp, enstaka mindre rostangrepp och aningen lägre lutning än vad som rekommenderas för dubbelfalsad bandtäkt plåt.

Detta medför en ökad risk för att takläggningen inte håller tätt, vilket kan leda till fuktrelaterade skador i underliggande konstruktioner.

Vidare noterades att träpanelen på taksargen, garageportarna och dörrarna är i behov av målning/under var vid det även finns ett mindre antal brädor som behöver bytas ut på taksargen. Garagedörrar saknar även tröskelbleck, (Se förklaring "Utvändigt - Dörrar"

Nämnda brister medför risk för skador på grund av sämre vattenavvisande förmåga.

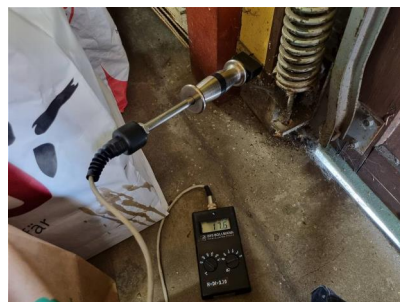
Garage / Invändigt

Vid kontroll av ytterväggsyllarna noterades att väggsyllar ligger dikt an den lätt förhöjda väggsocken i betong, Vid fuktmätning i väggsyll mellan garageportarna uppgavs fuktkvoten till 17,6%, vilket är strax över gränsvärdet (17%) för mikrobiell tillväxt.

En vidare teknisk undersökning rekommenderas för att ta reda på orsak och omfattning av det förhöjda fuktvärdet samt bedömning av lämplig åtgärd.
