Göken 6

Kistavägen 10B

Uppdragsnummer	C14389
Besiktningsdatum	2024-09-04
Besiktningföretag	OBM Fuktteknik AB
Besiktningförrättare	Jouni Kekkonen
Närvarande	Fastighetsägare
Giltig till och med	2025-09-04

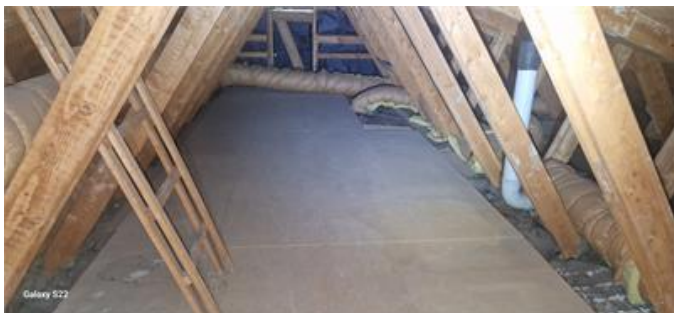
Bilden visar delar av vinden
