Vråken 3

Orrspelsvägen 24

Uppdragsnummer	A29848
Besiktningsdatum	2024-09-05
Besiktningföretag	OBM Byggnadsmiljö AB
Besiktningförrättare	Connie Åkerlund
Närvarande	Säljare
Giltig till och med	2025-09-05

Byggnadsbeskrivning	Byggnadsår
Enplanshus med källare	1966
Till eller ombyggnad	Övrigt
	Huset möblerat vid besiktningstillfället.

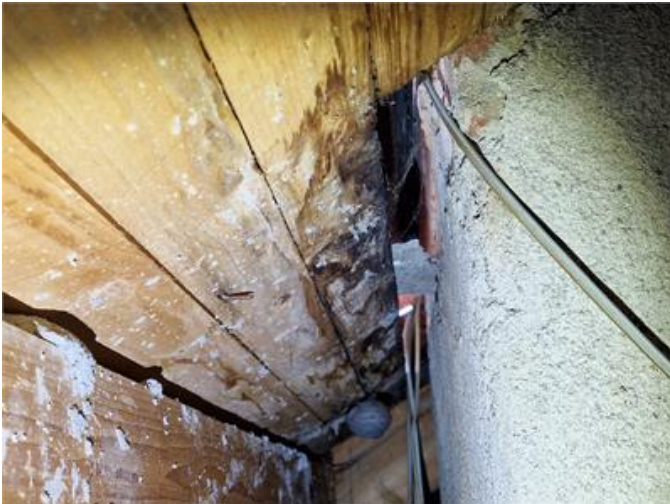
Vind:  
Fuktfläckar förekommer i underlagstak i anslutning till skorsten.

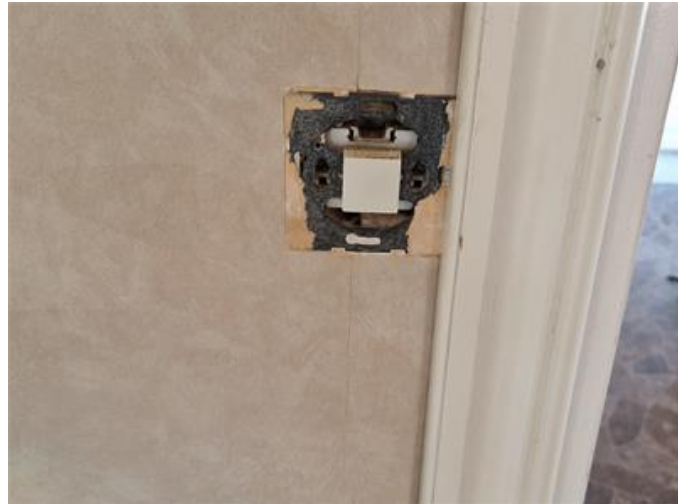
Sovrum 1:  
Strömbrytare saknar skyddshölje

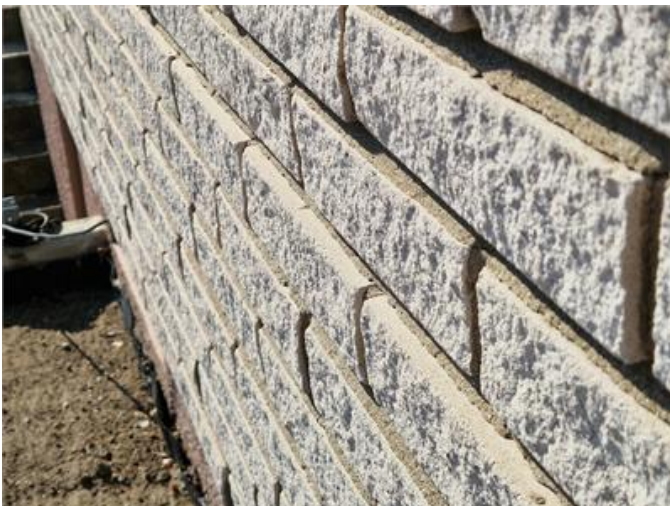
Hängrännor och Stuprör			X		Otättheter/rosthål förekommer.
Fönster och Dörrar			X		Behov av underhåll/åtgärder föreligger.
Fasad		X			Sprickor och förskjutningar förekommer i tegelfasad. Detta bör kontrolleras regelbundet för att se om förändringar sker och om åtgärder behöver vidtas. Se även bild sid 5.
Sockel		X			Den tekniska livslängden på källarytterväggarnas fuktisolering anses vara passerad, se även info på protokollets näst sista sida Pos. 6.
		X			- Utvändigt fuktskydd synligt ovan mark. Delar av utvändigt fuktskydd som utsätts för solljus blir sprött och riskerar att spricka vilket försämrar funktion och teknisk livslängd. - Dräneringsmattan saknar avslutningslist och är delvis trasig.
		X			Vegetation förekommer invid husgrund.
Uterum		X			- Fuktbläckor förekommer på insida väggar samt takstolar. Dessa bedöms vara äldre. Se även info lämnad av säljare. - Behov av målning/underhåll föreligger delvis på uterummets utsida.

Fasad:  
Sprickor och förskjutningar förekommer i tegelfasad.

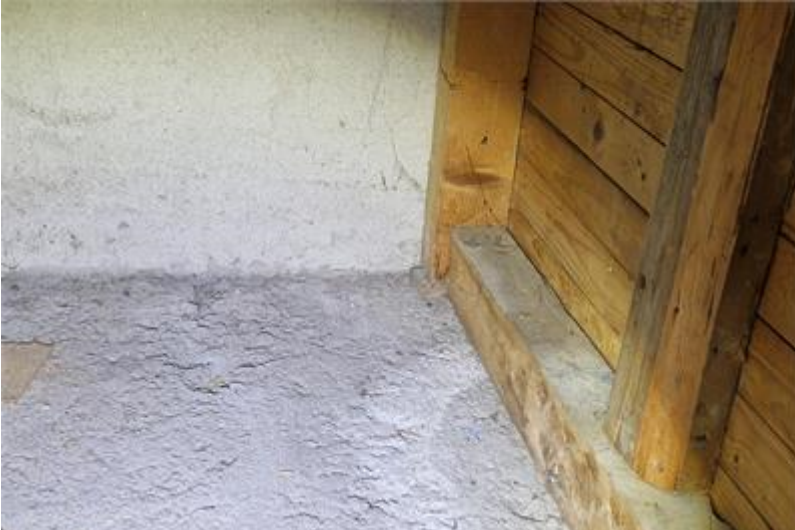
Det förekommer utreglade väggar innanför motfyllda ytterväggar, vilket betecknas som en riskkonstruktion med avseende på fukt- och mikrobiella skador. För att säkert fastställa väggkonstruktionernas kondition och utförande krävs alltid en fortsatt teknisk undersökning. Se även info på protokollets näst sista sida Pos. 7.

Det kritiska gränsvärdet för mikrobiell tillväxt brukar anges till ca 15-17% fuktkvot (FK).

I trappförråd uppmättes FK till 11% i träregel liggande mot betonggolv.

Notera att stickprovsmässig undersökning är utförd samt att mätvärden normalt sett varierar över årstiderna varför dessa i sig inte kan beskriva omfattningen av en problematik eller garantera frånvaro av sådan. För att säkert fastställa konstruktionens kondition och fuktstatus måste en mer omfattande undersökning utföras.
