Anticimex Överlåtelsebesiktning av storhus

Fastighetsbeteckning: Krögaren 1	
Fastighetsägare: Peter Seward	
Fastighetsadress: Kyrkbrinken 4	
Postnummer: 64530	Ort: Strängnäs

Besiktningdatum: 2024-02-15	Protokollnummer: 68109946
Temperatur: 2 °C	Väderlek: Mulet
Tekniker: Carl Segelborg	
E-post: Carl.segelborg@anticimex.se	
Kontor: Eskilstuna	
Övriga närvarande: Kunden medverkade på besiktningen-	
Mäklare medverkade på besiktningen.

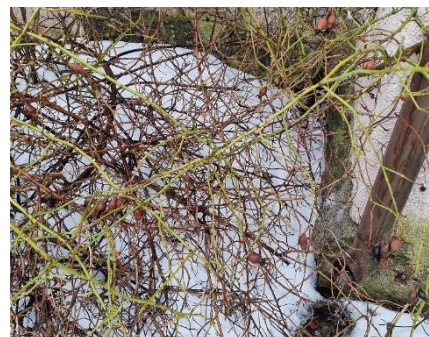
Markförhållanden

Växter finns i anslutning till byggnaden.

När det finns rabatter och växter nära byggnaden finns risk att fukt stannar kvar i väggarna. Detta kan i sin tur orsaka invändiga fuktskador. Växternas rötter kan också skada grundmuren och sätta dräneringsledningen ur funktion.

Området närmast huset rekommenderas att vara fritt från växtlighet.

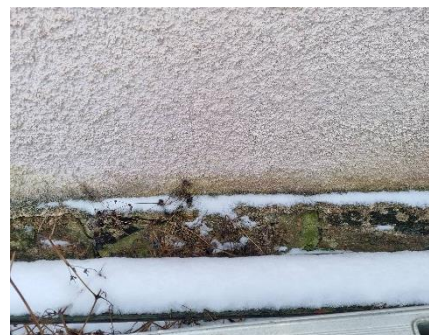
Fasad

Putsad fasad har fått mindre fuktuppsug på visa ställen.

Då den putsade fasaden har brister finns risk att vatten tränger in i bakomvarande konstruktion med fuktrelaterade skador som följd..

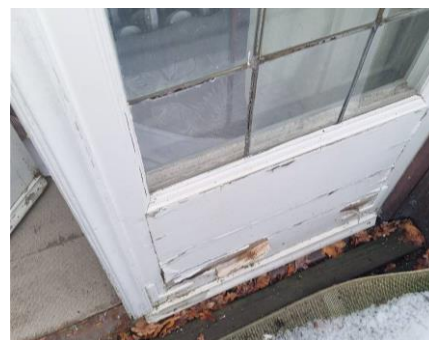
Balkongdörrar är i behov av målning/underhåll.

Dörrar där målningsbehov finns riskerar att få fukt- och rötskador på grund av sämre vattenavvisande förmåga.

För att öka livslängden på dörr rekommenderas målning och underhåll.

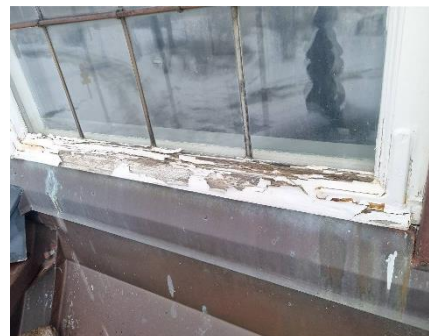
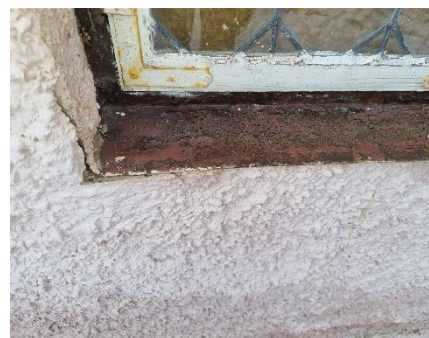
Fönster och plåtdetaljer är i behov av målning/underhåll.

Fönsterbågar och fönsterkarmar där målningsbehov finns riskerar att få fukt- och rötskador på grund av sämre vattenavvisande förmåga.

För att öka livslängden på fönster rekommenderas målning och underhåll.

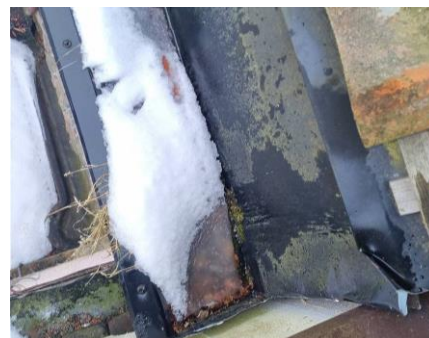
Hängrännor/Stuprör

Hängrännor är skräpfyllda.

Eftersom hängrännor är fulla med skräp finns risk för fuktskador på fasad och sockel då vatten kan svämma över.

För att förhindra översvämning rekommenderas rensning av hängrännor.

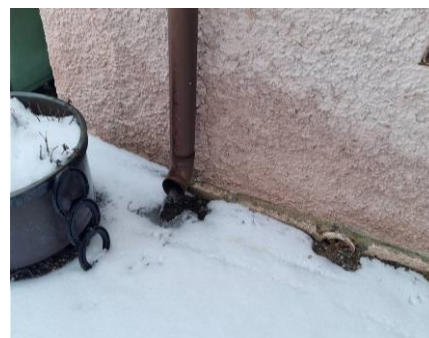
Stuprör är rostiga och läcker samt att vissa avslutas nära huskroppen.

Rostskadade stuprör leder ofta till läckage, vilket i sin tur innebär risk för fuktskador på fasad och sockel.

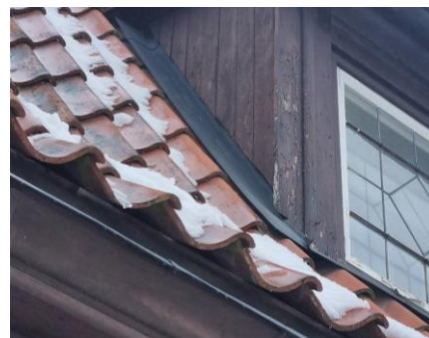
Träfasad

Fasadpanelen är i behov av målning/underhåll.

Fasadbeklädnad och träkonstruktioner där målningsbehov finns riskerar att få fukt- och rötskador på grund av sämre vattenavvisande förmåga. För att öka livslängden på fasadbeklädnaden rekommenderas målning och underhåll.

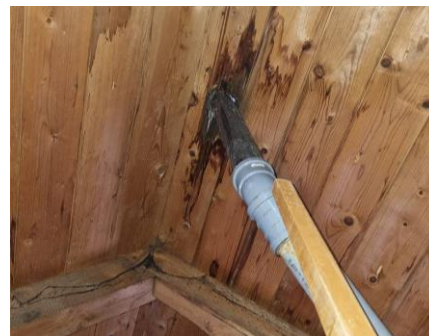
Vind 1

Otättheter förekommer vid genomförning i taket.

Det medför en risk att fukt kan ta sig in via otättheterna och skada kan uppstå i konstruktion

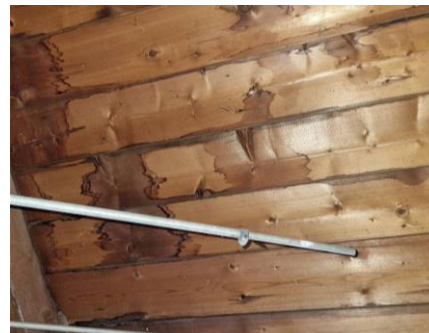
Underlagstaket har äldre fuktfläckar.

Dessa var torra vid besiktningstillfället.

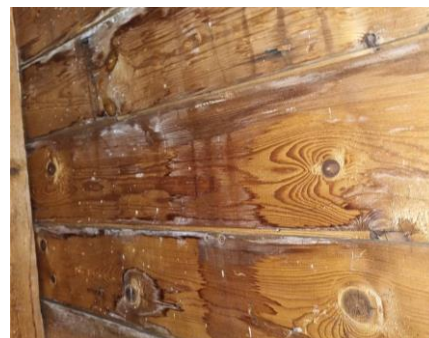
Vind 2

Underlagstaket har äldre fuktfläckar.

Dessa var torra vid besiktningstillfället.

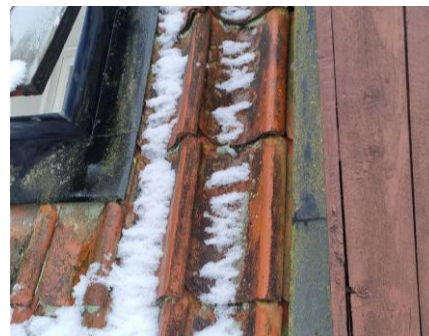
Tak

Yttertaket är äldre.

Plåtdetaljer och underlagspapp har enligt vår bedömning en begränsad livslängd. Eftersom husets taktäckning är äldre har det ett minskat motstånd mot vatteninträning. Detta i sin tur kan leda till fuktskador på träläkt och vidare ner i underliggande konstruktioner.

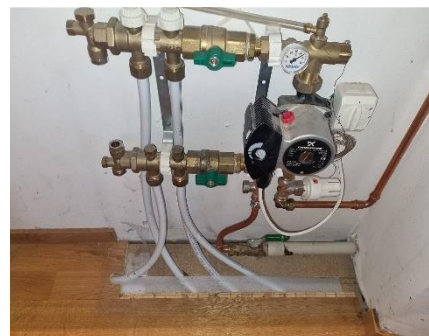
Entréplan Huvudbyggnad. / Kök

Rörslits saknar vattentät botten.

En rörslits ska ha en vattentät botten och vara försedd med skvallerrör. När det saknas ökar risken för att ett läckage inte upptäcks i tid. Det kan leda till fuktskador i omkringliggande konstruktioner.

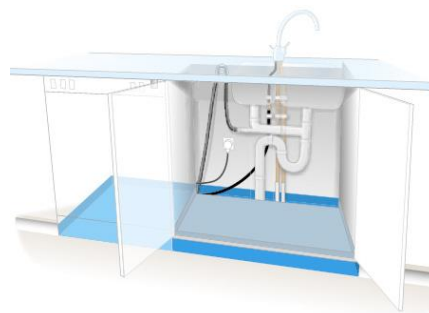
Fuktskydd saknas i diskbänkskåp.

Utan fuktskydd är det svårt att upptäcka läckage från rörledning. Vatten kan då tränga in i omkringliggande konstruktioner och orsaka fuktskador.

För att upptäcka eventuella läckage, installera ett fuktskydd.

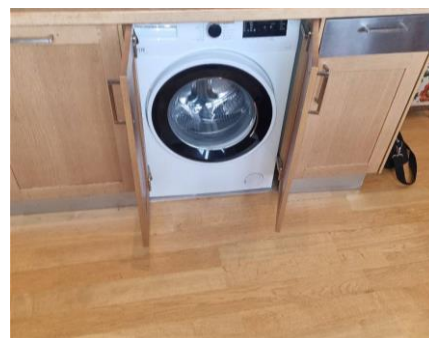
Entréplan Huvudbyggnad. / Matplats

Tvättmaskin olämpligt placerad

Tvättmaskin kan placeras i ett kök utan golvbrunn. I det fallet ska den vara placerad på ett vattentätt underlag med uppvikta kanter runt om. Under tvättmaskinen ska det finnas en fuktsensor som är kopplad till en läckagebrytare eller en vattenfelsbrytare alternativt ett översvämningsskydd och ett vattenlarm.

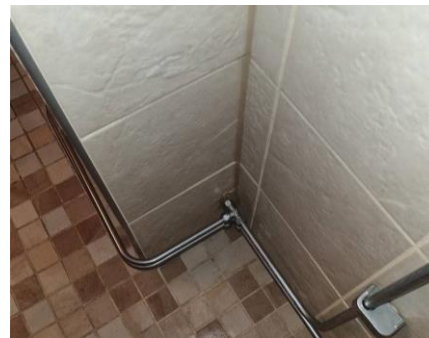
Entréplan Huvudbyggnad. / Dusch/toalett

Rörgenomföring finns i vägg.

Vid plats för bad eller dusch får inga rörgenomföringar finnas i vägg förutom till dusch- och badkarsblandare om det ska vara fackmässigt* utfört. Rörgenomföringar i väggen medför en ökad risk för att vatten tränger in i omkringliggande konstruktioner och orsakar fuktskador.

Normala fuktvärden indikerades mot klinker/kakel.

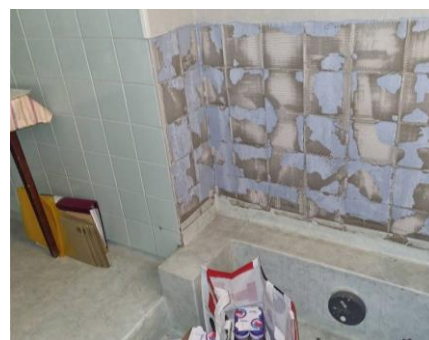
Entréplan Huvudbyggnad. / Dusch/Toalett

Renovering påbörjad.

På grund av renoveringen har besiktningen inte kunnat genomföras.

Jag rekommenderar en kompletterande besiktning när renoveringen är klar.

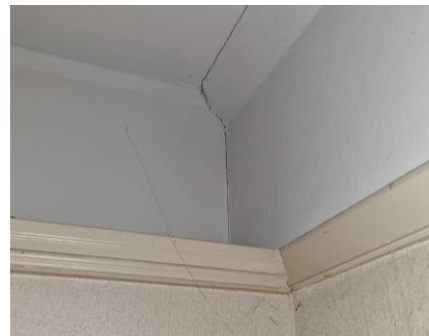
Entréplan Huvudbyggnad. / Allrum 2

Sprickor finns i vägg.

Dessa bedöms inte ha lett till bakomliggande skador.

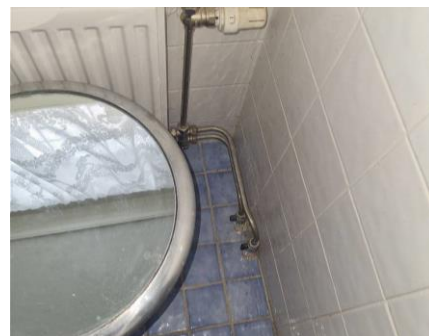
Övreplan Huvudbyggnad. / Dusch/Toalett

Rör genomföring finns i golv.

Rör genomföringar i golvet medför en ökad risk för att vatten tränger ner i omkringliggande konstruktioner och orsakar fuktskador.

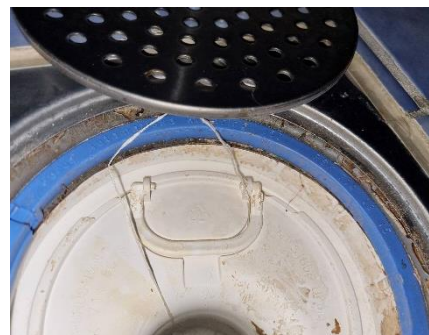
Tätskikt är felmonterat i golvbrunnen.

När tätskikt är felmonterat i golvbrunnen är det inte fackmässigt* utfört. Detta kan leda till fuktskador i omkringliggande konstruktioner.

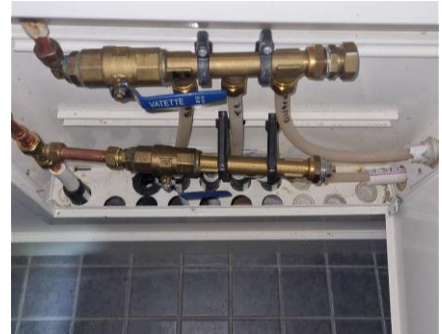
Källarplan Huvudbyggnad. / Toalett

Rörslits saknar vattentät botten.

En rörslits ska ha en vattentät botten och vara försedd med skvallerrör. När det saknas ökar risken för att ett läckage inte upptäcks i tid. Det kan leda till fuktskador i omkringliggande konstruktioner.

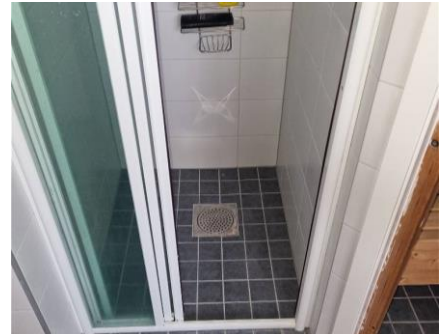
Källarplan Huvudbyggnad. / Dusch/bad/bastu

Normala fuktvärden indikerades mot klinker/kakel.

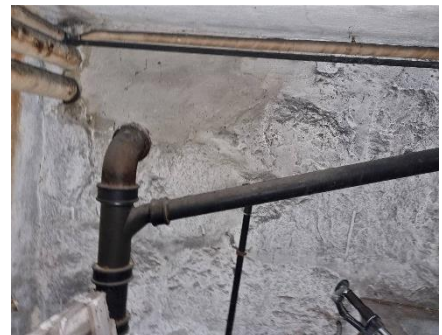
Källare Huvudbyggnad. / Allmänt

Husets rör- /avlopp- /värmeledningssystem är äldre.

Detta behöver inte betyda att systemen har några allvarliga brister, men äldre rör- /avlopp- /värmeledningssystem kan ha nedsatt funktion/brister på grund av sin ålder, vilket i värsta fall kan leda till läckage.

Vi rekommenderar att en fackman kontaktas för att kontrollera husets rör- /avlopp- /värmeledningssystem samt för att hjälpa er med eventuella åtgärder. Observera att ingen besiktning av dessa system har ingått i uppdraget.

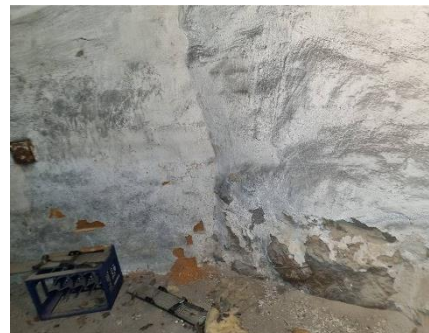
Källarväggar har täta ytskikt direkt på grundmur.

På insidan av källarväggarna finns täta ytskikt som har släppt från underlaget.

Det förekommer även organiska material i källaren i form av löv och trä, detta rekommenderas att tas bort. Risker är att det organiska materialet förmultnar och en mikrobiell lukt kan sprida sig till boende delen av fastigheten.

Vi rekommenderar en fördjupad undersökning för att bedöma orsak och omfattning

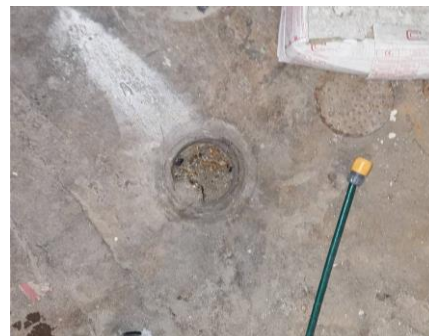
Källare Huvudbyggnad. / Pannrum

Gjutjärnsbrunnen är rostangripen.

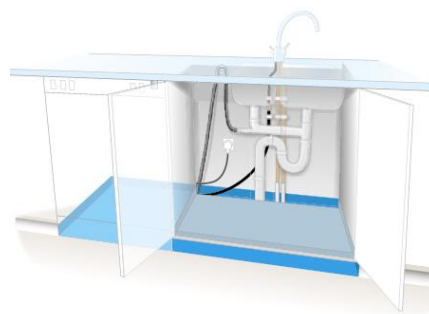
Lägenhet bottenplan Kök

Fuktskydd saknas i diskbänkskåp.

Utan fuktskydd är det svårt att upptäcka läckage från rörledningar. Vatten kan då tränga in i omkringliggande konstruktioner och orsaka fuktskador.

För att upptäcka eventuella läckage, installera ett fuktskydd.

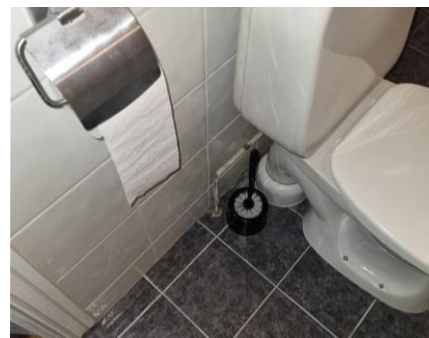
Lägenhet bottenplan Dusch/toalett/tvättstuga

Rör genomföring finns i golv.

Rör genomföringar i golvet medför en ökad risk för att vatten tränger ner i omkringliggande konstruktioner och orsakar fuktskador.

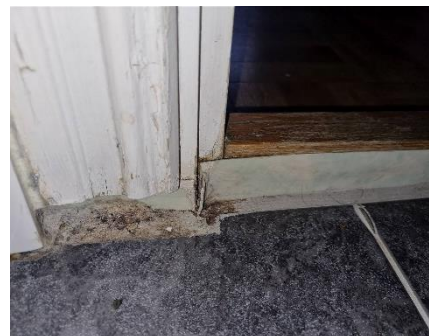
Lägenhet bottenplan Dusch/Toalett

Tröskeln har brister

En felmonterad tröskel medför risk att vatten tränger in i angränsande konstruktioner och rum vilket i sin tur kan leda till fuktrelaterade skador.

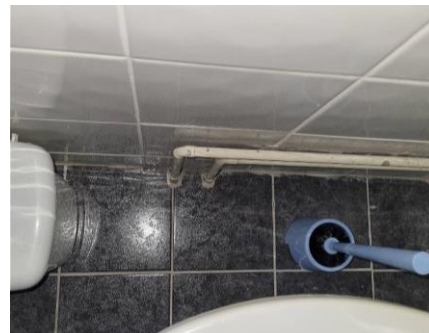
Rör genomföring finns i golv.

Rör genomföringar i golvet medför en ökad risk för att vatten tränger ner i omkringliggande konstruktioner och orsakar fuktskador.

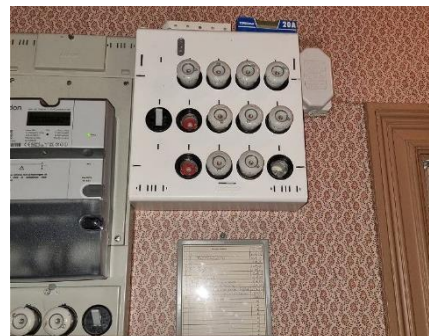
Lägenhet Övreplan Trappa

Säkringshuvar saknas i elcentralen.

Montera säkringshuvar i elcentralen.

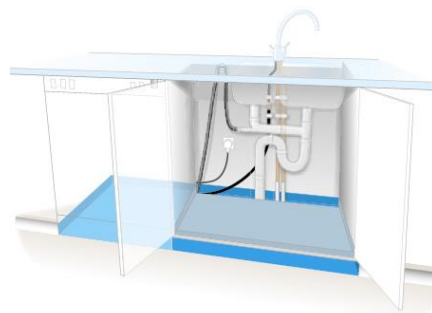
Lägenhet Övreplan Kök

Fuktskydd saknas i diskbänksskåp och under vitvaror.

Utan fuktskydd är det svårt att upptäcka läckage från rörledningar. Vatten kan då tränga in i omkringliggande konstruktioner och orsaka fuktskador.

För att upptäcka eventuella läckage, installera ett fuktskydd.

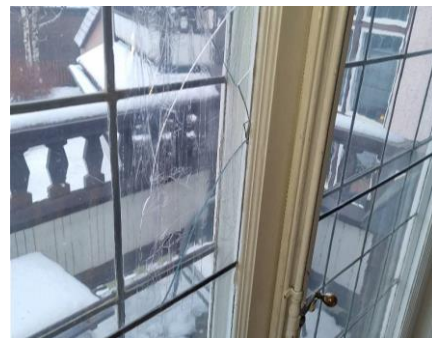
Lägenhet Övreplan Vardagsrum

Fönsterruta på balkongdörren trasig.
