Besiktningssprotokoll

Anticimex Försäkringsbesiktning i samarbete med Fastighetsbyrån

Fastighetsbeteckning: Gränby 2:20	
Fastighetsadress: Gränby Missionshuset 109	
Postnummer: 692 92	Ort: Kumla

Besiktningdatum: 2024-09-04	Protokollnummer: 68481764
Temperatur: 25 °C	Väderlek: Halvklart
Tekniker: Christian Åkerlund	
E-post: Christian.Akerlund@anticimex.se	
Kontor: Örebro	
Närvarande: Fastighetsägare

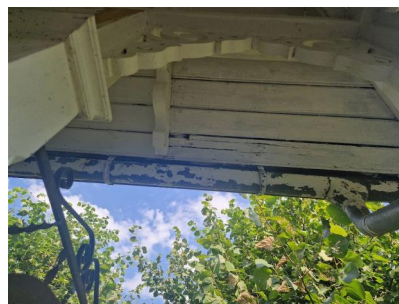
Mindre rötskador förekommer i underlagstak.

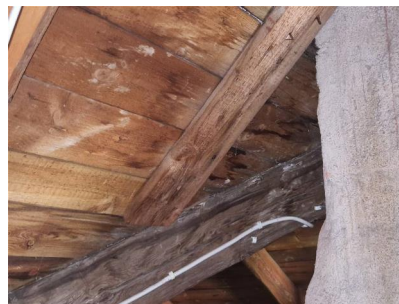
Äldre fuktfläckar förekommer på underlagstaket.

Bedöms ha uppkommit innan takomläggningen.

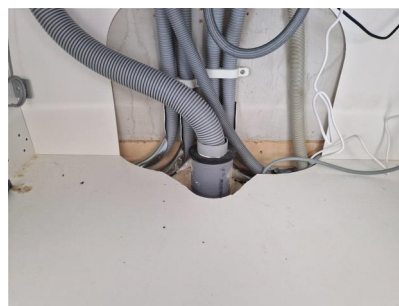
Fuktskydd saknas i diskbänksskåp samt under kyl och frys (fuktsensorer finns dock).

Utän fuktskydd är det svårt att upptäcka läckage. Vatten kan då tränga in i omkringliggande konstruktioner och orsaka fuktskador.

För att upptäcka eventuella läckage, montera ett fuktskydd.

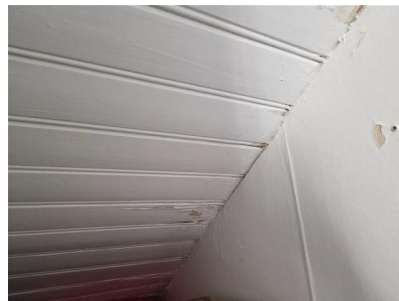
Äldre fuktmarkeringar noterades.

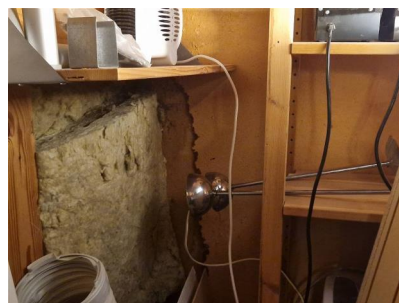
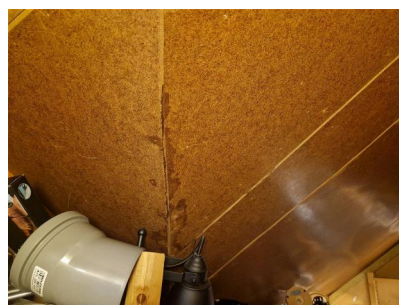
Äldre fuktfläckar förekommer.
