# Besiktningssprotokoll

Anticimex Försäkringsbesiktning i samarbete med Fastighetsbyrån

Fastighetsbeteckning: Skulltorp 1:780	
Fastighetsadress: Tredingsvägen 17	
Postnummer: 43346	Ort: Partille

Besiktningdatum: 2024-09-04	Protokollnummer: 68469207
Temperatur: 16 °C	Väderlek: Halvklart/duggregn
Tekniker: Krister Nielsen	
E-post: Krister.Nielsen@anticimex.se	
Kontor: Göteborg	
Närvarande: Fastighetsägare

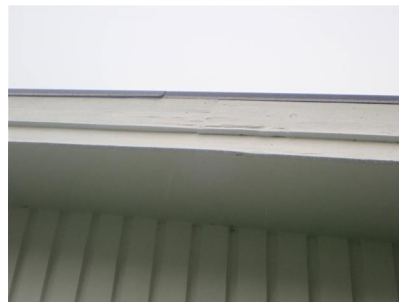
Vindskivor har mindre rötskador. Dessa bedöms dock inte ha lett till bakomliggande skador.

För att undvika följdskador kan rötskadad träpanel bytas ut.

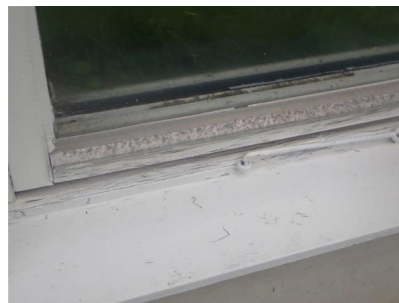
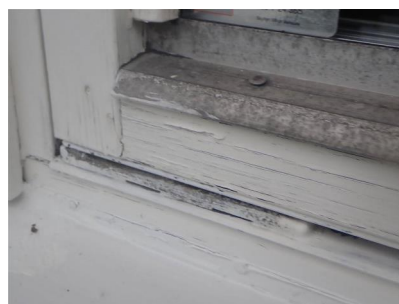
⚠ Isolerglas är äldre, mindre underhåll/målningsbehov finns på fönster/karm

Fönster och fönsterbågar där målning/underhållsbehov finns riskerar pga. sämre vattenavvisande förmåga att få fuktskador. Detta kan leda till rötskador i fönster och fönsterkarm. Befintliga fönster är även äldre vilket betyder att tätningen mellan fönsterrutorna kan vara sämre. Detta kan leda till att rutorna missfärgas samt att kondens kan uppstå mellan glasen.

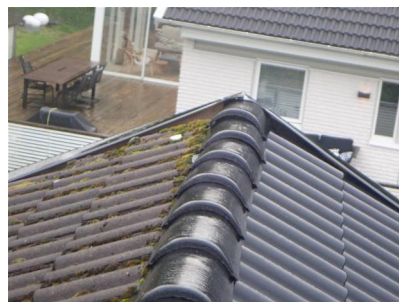
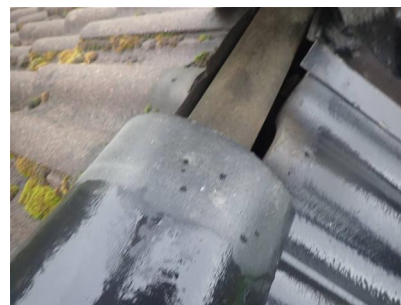
⚠ Halva yttertaket är äldre (framsida) med underlagstak av träfiberskivor, mosspåväxt noterades samt attnockpannor ej är fast förankrade i underliggande nockbräda.

Takpannor, plåtdetaljer och träfiberskivor har enligt vår bedömning en begränsad livslängd. Eftersom husets taktäckning är äldre med underlagstak av träfiberskivor har det ett minskat motstånd mot vatteninträngning. Detta i sin tur kan leda till fuktskador på träläkt och vidare ner i underliggande konstruktioner.

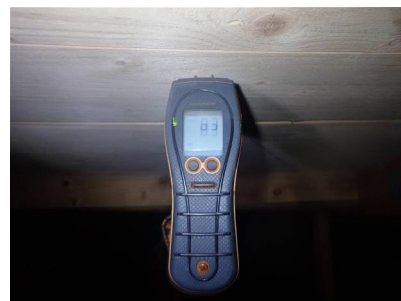
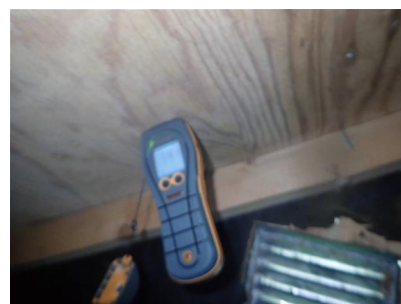
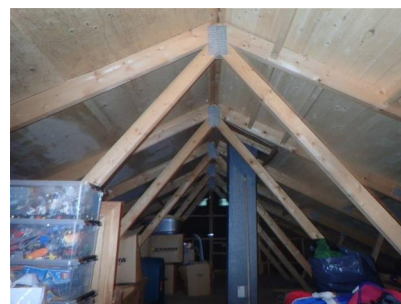
Mikrobiell påväxt finns på underlagstaket av träfiberskivor, renoverad del med råspont noterades inga avvikelser.

Detta kan vara ett tecken på att vinden tillförs/har tillförts fukt inifrån bostaden. Observera att besiktning av bostadens ventilationssystem inte har ingått i uppdraget.

Vid fuktkvotmätning som utfördes stickprovsvis i underlagstak uppmättes fuktkvoter under den kritiska gränsen för mikrobiell tillväxt (vanligt förekommande i liknande hus).

Risk för mikrobiell tillväxt föreligger om den relativa fuktigheten (RF) i den omgivande luften är över 75% vilket i furuvirke motsvarar en fuktkvot (FK) på 17 %.

Fuktkvoter uppmättes till 8,3-14,1% i underlagstak.

För att komma tillrätta med detta kan fukttillförseln inifrån bostaden behöva minskas. Det kan göras genom att ventilationen i bostaden förbättras samt att eventuella otätheter i vindsbjälklaget (tak-/väggvinklar, taklucka med mera) tätas. Läs Anticimex faktablad om oppvärmda vindsutrymmen för tips och råd.

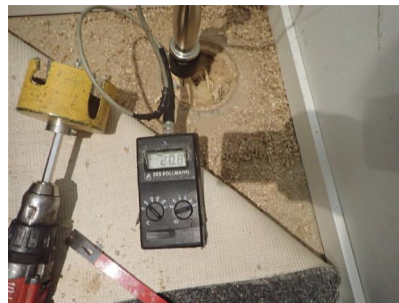
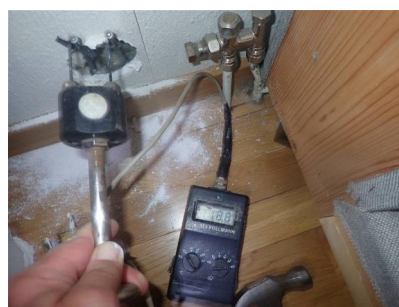
Vid kontroll av konstruktion uppmättes fuktvärden över kritisk nivå för mikrobiell tillväxt och mikrobiell lukt upplevdes i trämaterial i utrymmet.

Grundläggningen består av i utrymmet av en betongplatta på mark utan underliggande isolering och med ett uppreglat isolerat golv dikt an betongen, i övrigt består grundkonstruktionen av en flytande golvkonstruktion med underliggande spånskiva/cellplast mot betong samt vissa utreglade/isolerade ytterväggar. Dessa konstruktioner får ofta skador på grund av naturlig fuktvandring

Fuktkvoten uppmättes via provhål i golv i utrymmet till 20,8% i en golvregel, vidare togs ett provhål upp i yttervägg i allrum där uppmättes fuktkvoten till 18,8% i en golv/väggregel.

Vi rekommenderar en fördjupad undersökning för att bedöma orsak och omfattning. Det är viktigt att tänka på att denna rekommendation om fördjupad undersökning gäller hela suterrängplanet
