Besiktningssprotokoll

Anticimex Försäkringsbesiktning i samarbete med Fastighetsbyrån

Fastighetsbeteckning: Torps-Bro 1:20	
Fastighetsadress: Torps-Bro 384	
Postnummer: 47393	Ort: Henån

Besiktningdatum: 2024-09-05	Protokollnummer: 68491846
Temperatur: 17 °C	Väderlek: Sol
Tekniker: Andreas Klövenäs	
E-post: Andreas.Klovenas@anticimex.se	
Kontor: Uddevalla	
Närvarande: Fastighetsägare

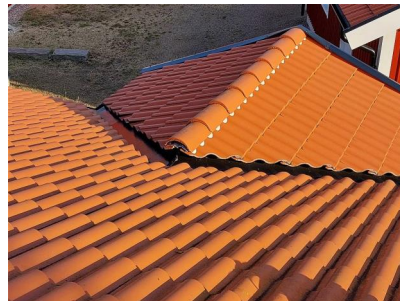
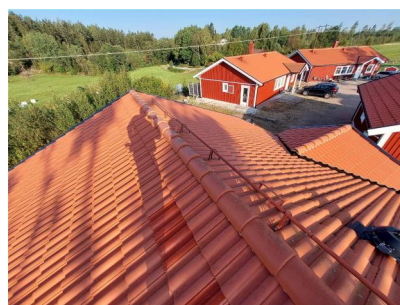
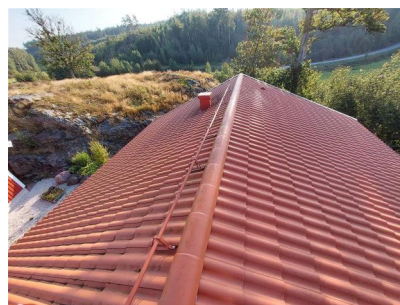
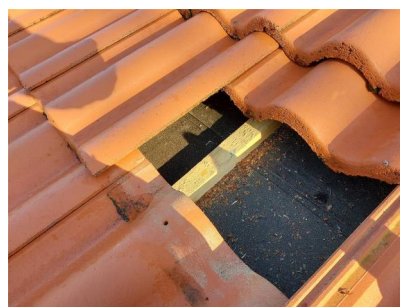
Utvändigt / Tak

- Takpannor sitter inte i sitt rätta läge ned mot vinkelrännor.

De kapade takpannorna som ansluter mot vinkelrännor har ändrat läge och är troligtvis inte ordentligt fastsatta i läkten. Detta medför att takpannorna kan ändra läge.

Fixera takpannor för att undvika att regnvatten rinner in i takkonstruktionen.

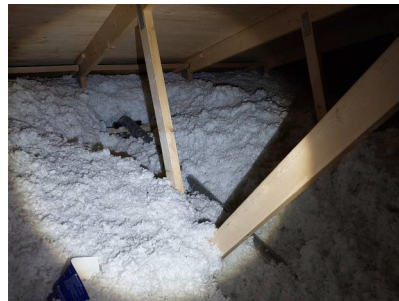
Utvändigt / Vind

- På vinden noterades oisolerade ventilationsrör.

Dessa bör isoleras för att undvika kondensbildning vid ogynnsamma temperaturförhållanden. Kondens kan på sikt bidra till mikrobiella skador på vinden.

Isolera ventilationsrör. Vid osäkerhet kontaktas fackman.

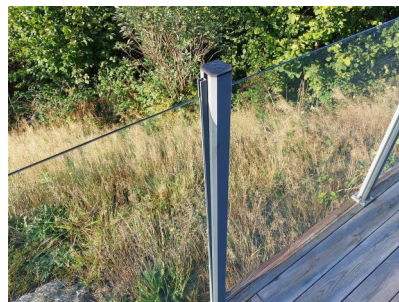
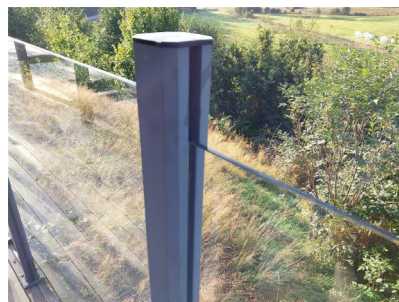
Utvändigt / Altan

- Svikt och mindre brister vid glaspartiets infästningar förekommer på altanräcke.

Kontakta snickare för kontroll och åtgärd.

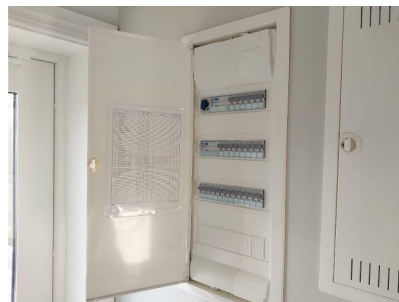
- El-centralen har jordfelsbrytare.

- Gruppförteckning över elcentralen finns upprättad.

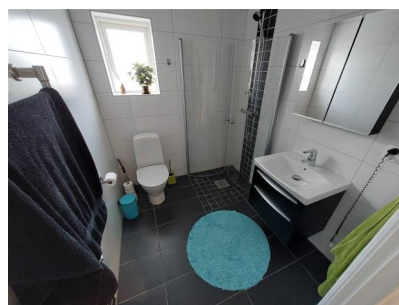
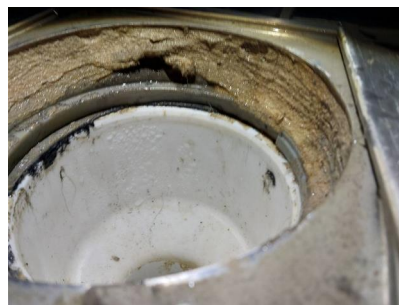
Entréplan / Dusch/Toalett 1

- Tätskikt är felmonterat i golvbrunnen, sticker ut under klämringen.

Detta är ett avvik från golvbrunnstillverkarens monteringsanvisningar. Dock bedöms risken för fuktskador som begränsad i denna typ av golvkonstruktion.

Normala fuktvärden indikerades mot klinker/kakel.

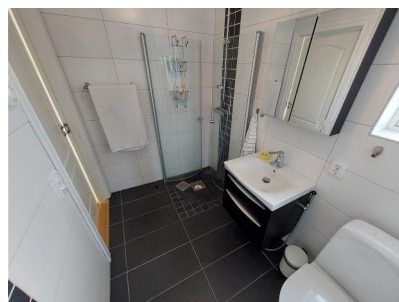
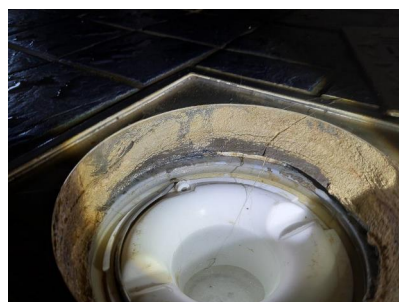
Entréplan / Dusch/Toalett 2

⚠ - Tätskikt är felmonterat i golvbrunnen.

Brunnsmanschetten är inte fixerad med klämringen ned mot brunns säte.

När tätskikt är felmonterat i golvbrunnen innebär det risk för fuktskador. Vatten kan tränga in i omkringliggande konstruktioner med fuktrelaterade skador som följd.

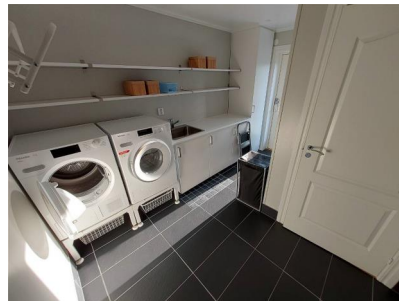
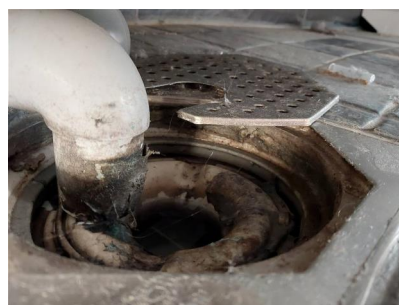
Entréplan / Tvättstuga

- Tätskikt/Brunnsmanschett saknas i golvbrunn.

När tätskikt saknas i golvbrunnen innebär det risk för fuktskador. Vatten kan tränga in i omkringliggande konstruktioner med fuktrelaterade skador som följd.

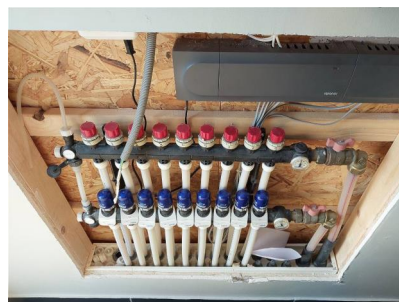
- Installationsutrymme för vattenburen golvvärme saknar utlopp för skvallerrör, vattentät botten är inte tät mot baksidan.

Installationsutrymme skall vara försedd med skvallerrör. När det saknas ökar risken för att ett läckage inte upptäcks i tid. Det kan leda till fuktskador i omkringliggande konstruktioner.

Installera en fuktsensor för tidig indikation på läckage.

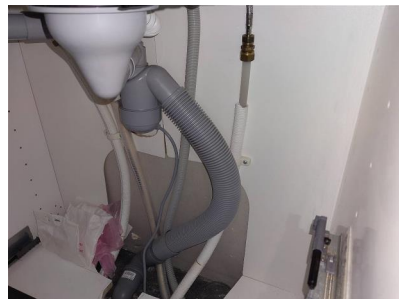
Entréplan / Kök

- Fuktskydd saknas i diskbänkskåp.
- Avloppsslang från diskmaskinen kan med fördel avlastningsföranckas.

Utan fuktskydd är det svårt att upptäcka läckage från rörledning. Vatten kan då tränga in i omkringliggande konstruktioner och orsaka fuktskador.

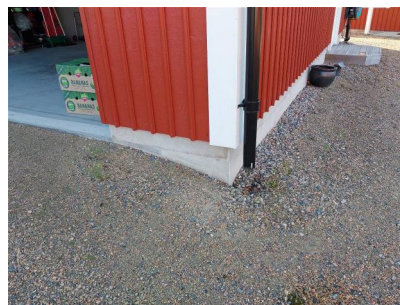
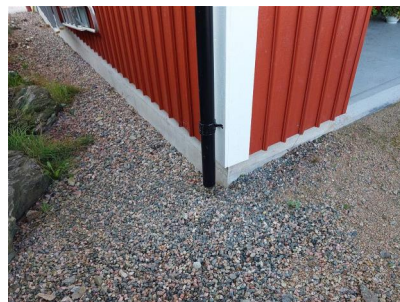
Utvändigt / Garage utvändigt

- Stuprör är inte anslutet till markledning.

Stuprör som inte är anslutet till markledning kan medföra en ökad fuktbelastning på grundmur/sockel som i sin tur kan leda till fuktrelaterade skador.

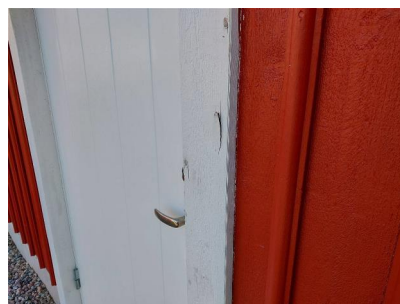
- Foderbräda har mindre skador.

Dessa bedöms dock inte ha lett till bakomliggande skador.

För att undvika följskador kan skadad träpanel underhållas/bytas ut.

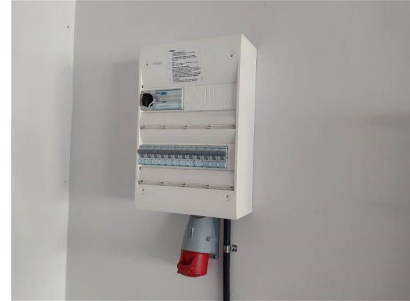
Garage invändigt / Garage

- El-centralen har jordfelsbrytare.

- Gruppförteckning över elcentralen saknas.

Kontakta en elektriker för att upprätta en gruppförteckning som placeras i närheten av elcentralen.
