Bagaren 29

Högbovägen 11A

Uppdragsnummer	x24359J
Besiktningsdatum	2024-09-05
Besiktningföretag	OBM Fuktteknik Gävleborg AB
Besiktningförrättare	Jessica Lundgren
Närvarande	Representant för fastighetsägaren
Giltig till och med	2025-09-05

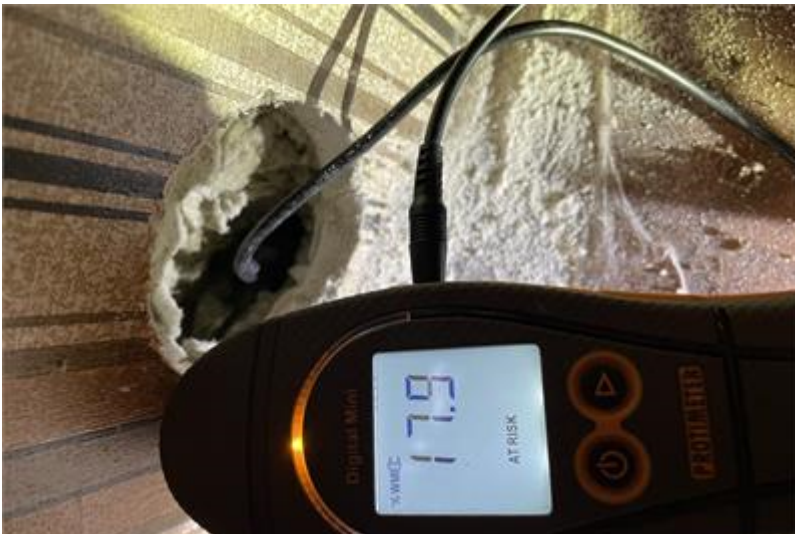
Byggnadsdel	Utreglad väggkonstruktion, gillestuga
Konstruktionsdel	Väggregel
Konstruktionsuppbyggnad	Källaryttervägg, träreglar, isolering och gipsskiva

I provhål i den utreglade väggens träregel uppmättes fuktkvot till 17,9% FK. Dessa värden kommer sannolikt att ändras med årstiden. Det kritiska gränsvärdet för mikrobiell tillväxt brukar anges till ca 17% fuktkvot (FK). Notera att stickprovsmässig undersökning är utförd. Se även kommentar/riskanlys.
