# Besiktningssprotokoll

Anticimex Försäkringsbesiktning i samarbete med Fastighetsbyrån

Fastighetsbeteckning: Sollebrunn 1:12	
Fastighetsadress: Trädgårdsgatan 1	
Postnummer: 441 71	Ort: Sollebrunn

Besiktningdatum: 2024-09-05	Protokollnummer: 68497779
Temperatur: 25 °C	Väderlek: Sol
Tekniker: Linus Elfström	
E-post: linus.elfstrom@anticimex.se	
Kontor: Borås	
Närvarande: Fastighetsägare

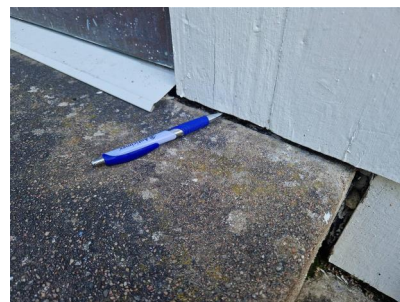
Trappan är motgjuten mot huset.

Vid besiktningstillfället noterades att syll/träregel som ligger dikt an den motgjutna trappan är fuktpåverkad.

Det rekommenderas att man kontaktar byggentreprenör för kontroll och åtgärd. Vid åtgärd rekommenderas att kringliggande konstruktioner kontrolleras efter eventuella vidare följdskador.

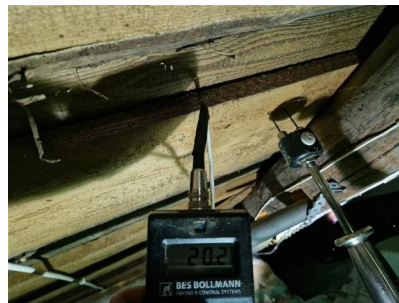
Vid kontroll av konstruktionen uppmättes fuktvärden över kritisk fuktnivå för mikrobiell tillväxt.

I krypgrunden finns en trygghetsvakt installerad. Installationen syftar till att höja temperaturen i utrymmet för att på så sett sänka den relativa fuktigheten.

Uteluftsventilerade krypgrunder med bjälklag av organiskt material har ofta fuktskador på grund av naturlig fuktpåverkan. Detta kan resultera i mikrobiella skador. Risk för mikrobiell tillväxt föreligger om den relativa fuktigheten i den omgivande luften är över 75 % vilket i furuvirke motsvarar en fuktkvot på 17 %.

Fuktkvoten uppmättes till mellan 20,2% - 20,3%.

Vi rekommenderar att man kontaktar entreprenör för att kontrollera trygghetsvaktens funktion eller se över att byta till en sorptionsavfuktare.

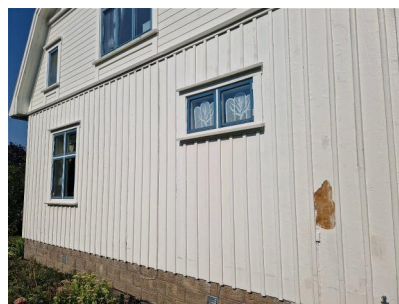
På ena nedre delen vid gaveln är fasadpanelen i behov av målning/underhåll.

Fasadbeklädnad och träkonstruktioner där målningsbehov finns riskerar att få fukt- och rötskador på grund av sämre vattenavvisande förmåga. För att öka livslängden på fasadbeklädnaden rekommenderas målning och underhåll.

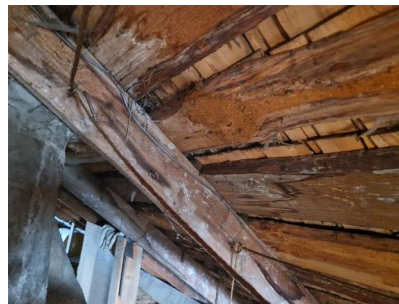
Underlagstaket har äldre fuktfläckar vid område runt murstock.

Noterade fuktfläckar bedöms ha uppstått innan takomläggning. Vid fuktindikering noterades inga förhöjda värden.

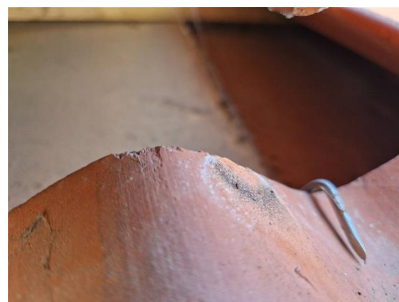
Takpannor med underlagstak av träfiberskivor

Med denna konstruktion är det extra viktigt att takpannorna är hela. Eftersom underlagstaket inte har en papp kan regn och snö som tränger in genom otätheter leda till fuktskador i underliggande konstruktion.

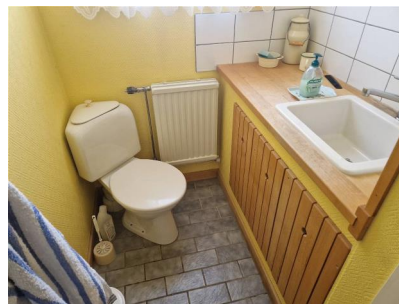
Mindre fuktmärken finns vid blandare.

Beror på att vatten runnit längs kranen enligt uppgift från fastighetsägaren.

Vid fuktindikering noterades inga förhöjda värden.

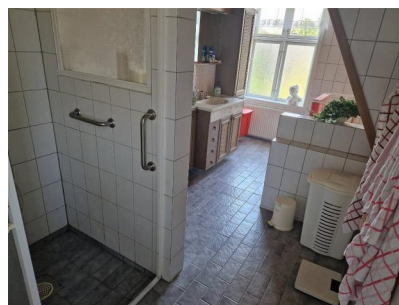
🔍 Utrymmet är äldre och bedöms ha passerat tiden för sin tekniska livslängd. I utrymmet noterades bl.a rörgenomföring finns i golv vid element samt att golvbrunnen under badkar ej är utbytt I samband med renovering.

Kontakta en behörig våtrumsentreprenör för en renovering. I samband med renoveringen bör omkringliggande konstruktioner kontrolleras för att upptäcka eventuella följdskador.

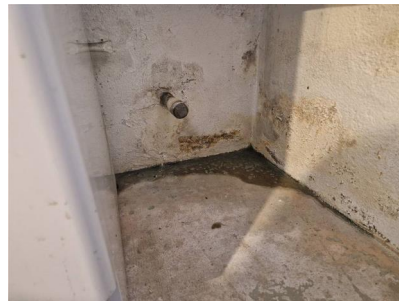
Stående vatten noterades på betongklack vid diskbänkskåp.

Vid besiktningstillfället kunde orsaken inte till vattnet bekräftas men enligt uppgift från fastighetsägaren har utrymmet städats och kan bero på vattenspill.

Det rekommenderas att man kontaktar en rörmokare för kontroll av angränsande rörarbeten samt golvbrunn. Skulle problemet kvarstå rekommenderas en fördjupad undersökning för att fastställa orsak och omfattning.

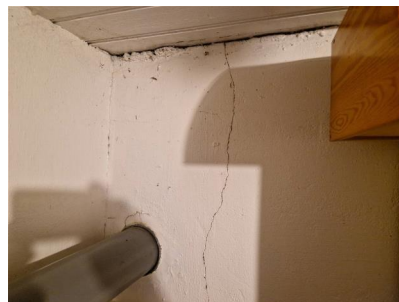
Spricka/or finns i vägg.

Dessa bedöms inte ha lett till bakomliggande skador.

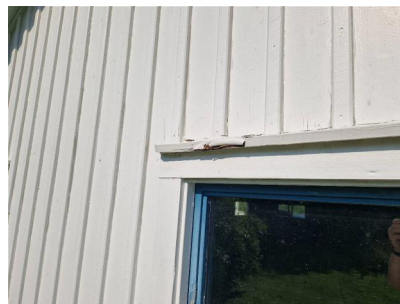
Rötskador finns i fönsteromfattningar.

Fastighetsägare har kontaktat entreprenör för byte/kontroll.

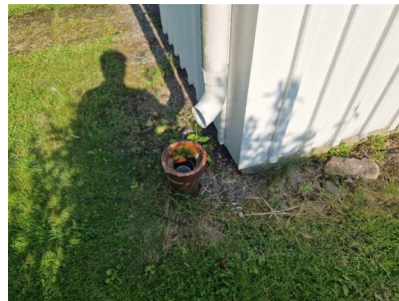
Stuprör är inte anslutet till markledning.

Stuprör som inte är anslutet till markledning kan medföra en ökad fuktbelastning på grundmur/sockel som i sin tur kan leda till fuktrelaterade skador.

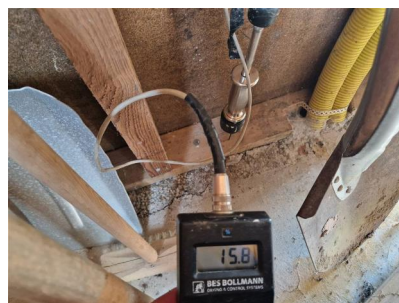
Vid kontroll av väggssyllar uppmättes fuktvärden under kritisk fuktnivå för mikrobiell tillväxt och normal lukt upplevdes.

Grundläggningen består av en betongplatta på mark utan underliggande isolering. Väggssyllar riskerar att drabbas av fuktskador på grund av naturlig fuktpåverkan om fuktskyddet är bristfälligt utfört alternativt saknas. Fuktvandring kan ske från marken genom betongen till organiskt material genom så kallad kapillärugning och diffusion, vilket kan leda till skador med lukt av mikrobiell karaktär.

Fuktkvoten uppmättes till 15,8% i ytterväggssyll och normal lukt upplevdes i utrymmet.
