Besiktningssprotokoll

Anticimex Försäkringsbesiktning i samarbete med Fastighetsbyrån

Fastighetsbeteckning: Skällarbyn 1:70	
Fastighetsadress: Skällarbyn Tallmon 1	
Postnummer: 671 93	Ort: Arvika

Besiktningdatum: 2024-09-04	Protokollnummer: 68480498
Temperatur: 16 °C	Väderlek: Molnigt
Tekniker: Joakim Hellblad	
E-post: joakim.hellblad@Anticimex.se	
Kontor: Karlstad	
Närvarande: Fastighetsägaren.

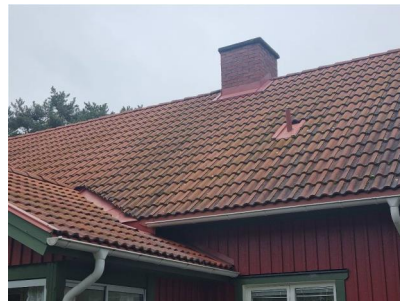
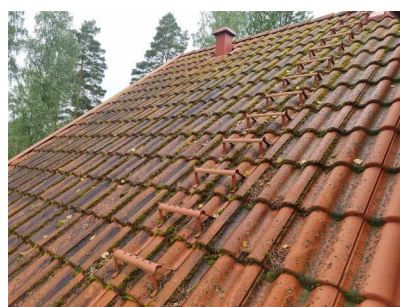
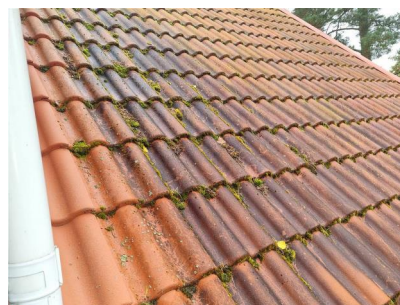
Utvändigt / Tak

Mindre mängd mosspåväxt finns på takpannor.

Mossa som växer på taket kan leda till att taktäckningen har ett minskat motstånd mot vatteninträning. Detta i sin tur kan leda till fuktskador på träläkt och takkonstruktionen vilket kan resultera i mikrobiella skador (angrepp av mikroorganismer).

För att öka livslängden på taket rekommenderas att mossan tas bort från takpannorna.

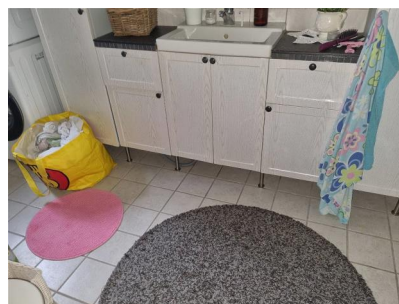
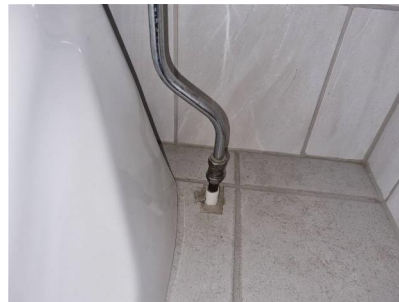
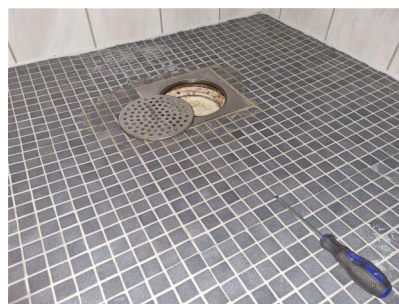
Entréplan / Badrum

Våtutrymmet har äldre yt-/tätskikt. Svagt golvfall förekommer i Dusch och vatten blir stående intill golvbrunnen. Rör genomföringar finns i golv.

Eftersom funktionen, som innebär att ytskiktet/tätskiktet ska vara vattentätt, kan vara nedsatt finns en ökad risk att vatten tränger igenom ytskiktet/tätskiktet med vattenskador i omkringliggande konstruktioner som följd.

Normala fuktvärden indikerades mot klinker/kakel.

En viss fukt tränger alltid in bakom kakel/klinker via fogarna, detta är helt normalt och innebär inte att tätskiktet/ våtrumsisoleringen under kaklet/klinkern är bristfälligt eller ur funktion.

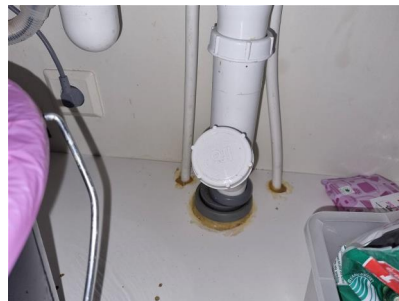
Entréplan / Kök

Fuktskydd saknas i diskbänksskåp.

Utan fuktskydd är det svårt att upptäcka läckage från rörledningar. Vatten kan då tränga in i omkringliggande konstruktioner och orsaka fuktskador.

Fuktindikering i utrymmet gav inga förhöjda fuktindikationer.

För att upptäcka eventuella läckage, installera ett fuktskydd.

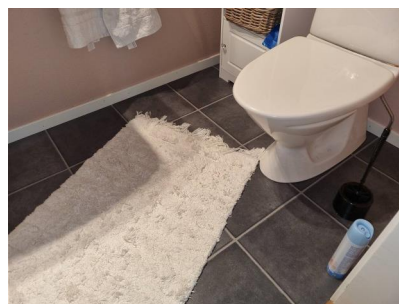
Övre plan / Toalett

Fuktsäker på golvet med uppvik på vägg finns ej (laminatgolv förekommer i utrymmet). Detta kan medföra fuktrelaterade skador vid eventuellt läckage.

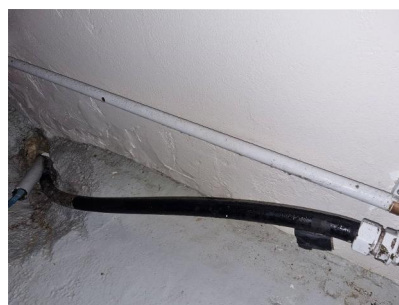
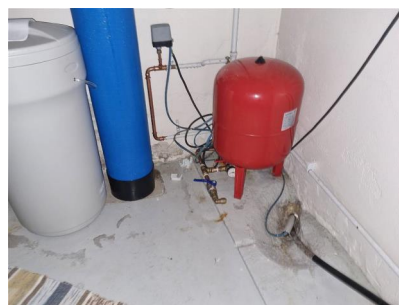
Källarplan / Appartrum

Viss kondens finns på rör och golvbrunn saknas i utrymmet.

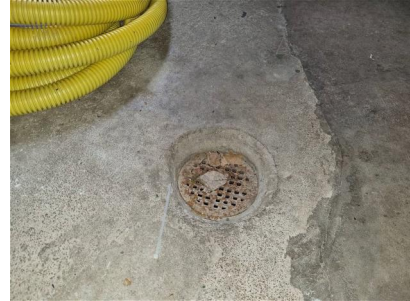
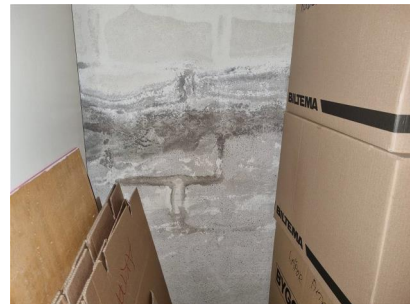
Källarplan / Garage

Gjutjärnsbrunnen är rostangripen.

Golvbrunn i pannrum/garage är i dåligt skick.

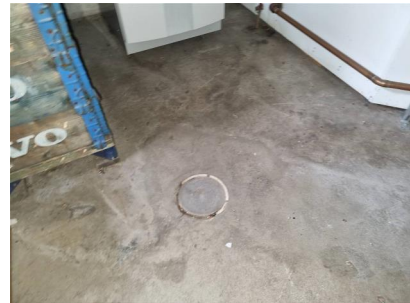
Källarplan / Pannrum

Gjutjärnsbrunnen är rostangripen.

Golvbrunn i pannrum/garage är i dåligt skick.
