Besiktning

Ombesiktning

Anticimex Försäkringsbesiktning i samarbete med Fastighetsbyrån

Fastighetsbeteckning: Ålsätter 1:15	
Fastighetsadress: Ålsäter Holmsätter	
Postnummer: 641 94	Ort: Katrineholm

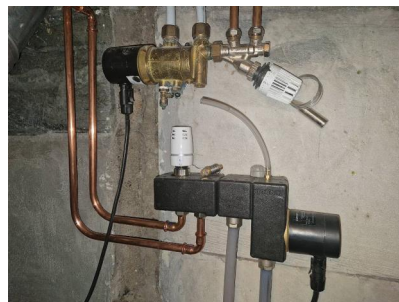
Vid kontroll av konstruktion uppmättes fuktvärden under kritisk nivå för mikrobiell tillväxt och normal lukt upplevdes.

Jag bedömer konstruktionen som en mindre brist på grund av det större avståndet mellan grundmur och utreglad vägg. Samt saknad av isolering. Det finns även luckor där du kan kontrollera konstruktionen på flertal platser.

Fuktkvoten uppmättes till 8 %,

Befintlig påreglad vägg och eventuella väggsyllar riskerar att drabbas av fuktskador på grund av naturlig fuktpåverkan. Detta i sin tur kan leda till mikrobiella skador (angrepp av mikroorganismer) som kan resultera i att mikrobiell lukt sprids till boendemiljön.

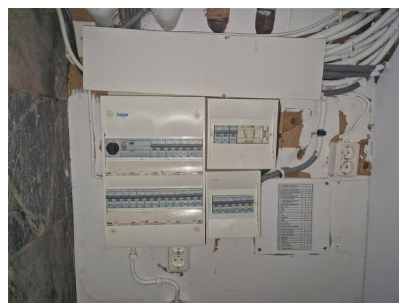
El-centralen har jordfelsbrytare.

Jordfelsbrytare finns installerad vid elcentralen.
