Fastighetsuppgifter

Fastighetsbeteckning
Bjursås-Hagen 2:2
Adress
Hagen 33
79021 Bjursås

**Besiktningssuppgifter**

Uppdragsnummer WA5186
Besiktningsdatum 2024-09-05
Besiktningföretag OBM Besiktning i Dalarna AB
Besiktningförrättare Anders Totmar
Närvarande Säljare
Giltig till och med 2025-09-05

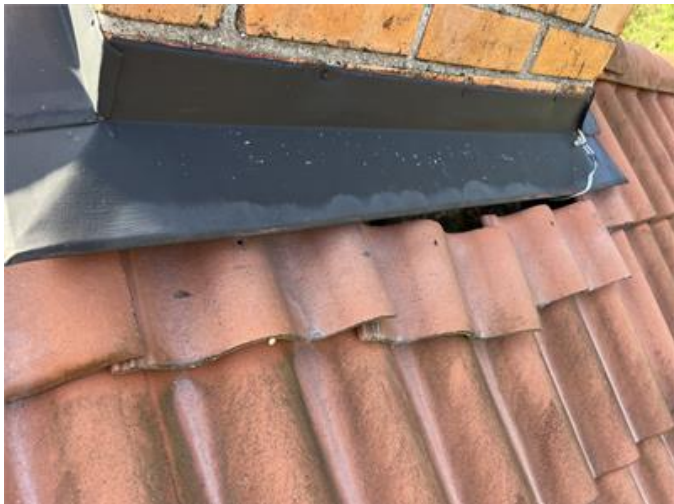
Nedhasade takpannor under skorsten.
