Sextetten 8

Kvintettvägen 4

Uppdragsnummer	P3827
Besiktningsdatum	2024-09-06
Besiktningföretag	OBM Besiktning Bohuslän AB
Besiktningförrättare	Mattias Gunnarsson
Närvarande	Säljare, Mäklare
Giltig till och med	2025-09-06

Byggnadsbeskrivning 1-planshus med sutterängkällare.	Byggnadsår 1968
Till eller ombyggnad	Övrigt Huset möblerat.

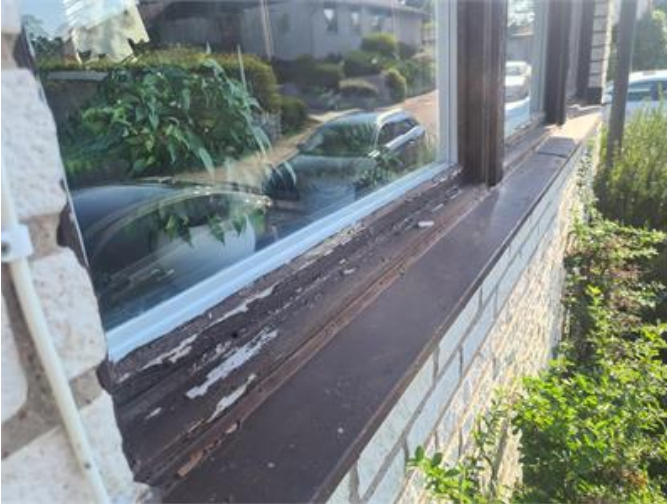
Träkonstruktioner där underhåll/målnings behov finns riskerar p.g.a. sämre vattenavvisande förmåga att få fukt- och rötskador. Rötskador försämrar konstruktionens vattenavvisande förmåga och medför risk för fuktskador även i bakomliggande konstruktion

Fönster, äldre och framförallt vardagsrumsfönster är i dåligt skick

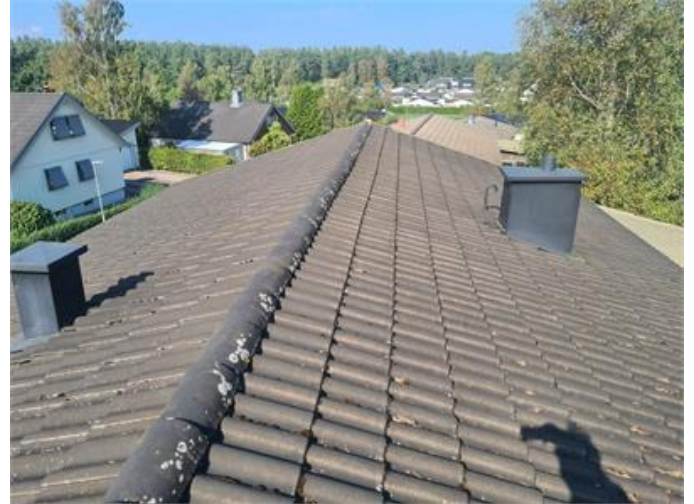
Tak, översiktsbild.

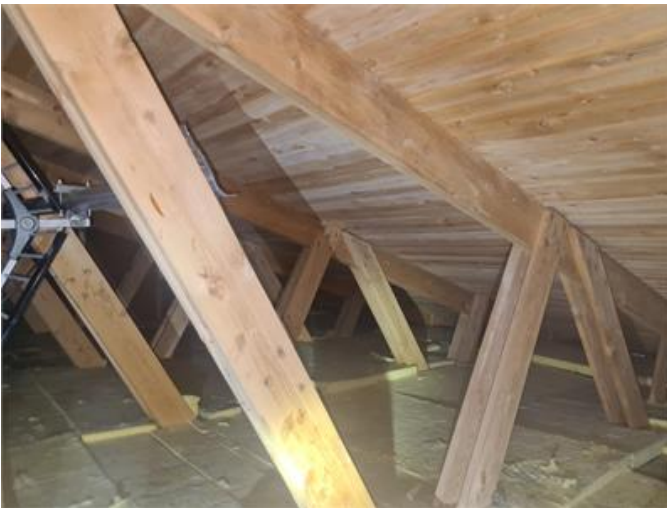
Den mikrobiella påväxten på underlagstaket indikerar att vinden periodvis tillförs eller har tillförts fukt inifrån bostaden, som den kallare delen av året riskerar att kondensera mot underlagstaket (sk konvektionsskada). För att komma tillrätta med detta måste fukttilförseln inifrån bostaden minskas. Detta kan göras genom att ventilationen i bostaden förbättras samt att eventuella otätheter i vindsbjälklaget (tak/väggvinklar, vindslucka mm.) tätas.

Nockvind, ljus mikrobiell påväxt på underlagstaket.

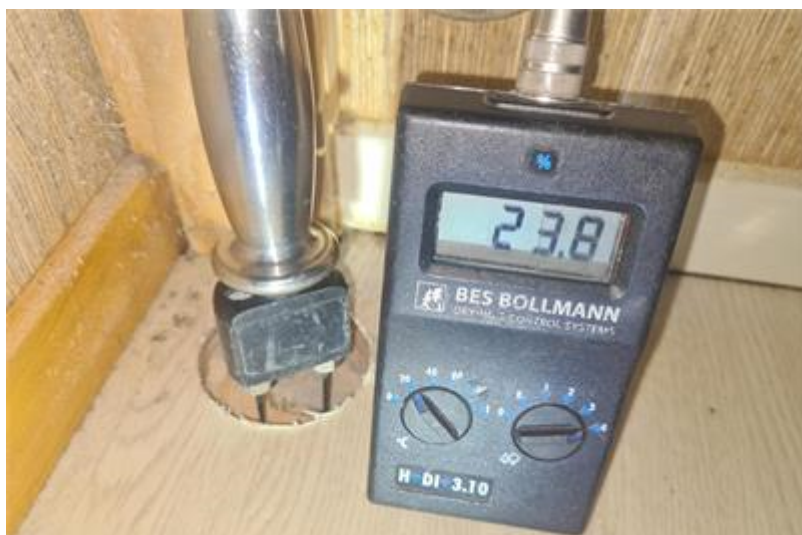
Kontroll av konstruktionen gjordes via stickprovsmässig håltagning i Trappförråd (golv) samt fuktkvotsmätning i utreglade väggar via ventiler i Gillestuga och WC.

Fuktvärden över gränsvärdet för mikrobiell tillväxt uppmättes.

Fuktkvoten uppmättes till 24% i golvregel och 19% i väggregel WC och 26% vägg Gillestuga. Risk för mikrobiell tillväxt föreligger vid en fuktkvot på 17% och rötskador >28%.

I Förråd är väggen uppenbart fuktskadad med mikrobiell lukt och mikrobiell påväxt.

För att utreda orsaken av bristerna rekommenderas en fördjupad undersökning, vilket oftast resulterar i ett åtgärdsförslag.

Vanligen rekommenderas säkerställa det utvändiga fuktskyddets funktion samt ersätta riskkonstruktionerna med fuktsäker lösning tex klinkers eller undertrycksventilerad golvkonstruktion. Organiskt material eller täta ytskikt bör inte finnas i källaren.
