Besiktning

Ombesiktning

Anticimex Försäkringsbesiktning i samarbete med Fastighetsbyrån

Fastighetsbeteckning: Nävesta 1:37	
Fastighetsadress: Nävesta 201	
Postnummer: 692 91	Ort: Kumla

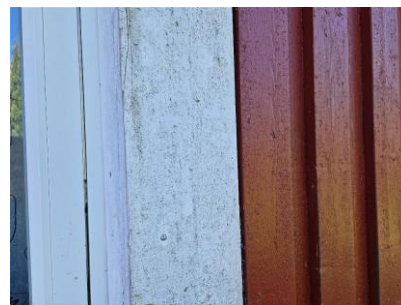
Utvändigt / Fönster

Fönsterfoder är i behov av målning/underhåll lokalt.

Trädetaljer där målningsbehov finns riskerar att få fukt- och rötskador på grund av sämre vattenavvisande förmåga.

För att öka livslängden på fönsterfoder rekommenderas målning och underhåll.

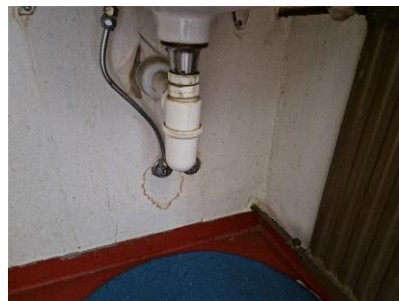
Övre plan / Toalett

Fuktfläckar noterades i tak och på vägg.
- Fuktdindikering utan anmärkning vid besiktningstillfället.

Fuktfläckar kan bero på olika saker, och kan vara ett tecken på en tidigare eller en pågående fuktskada.

Vi rekommenderar en fördjupad undersökning för att bedöma orsaken till och omfattningen av detta.
