# Besiktningsprotokoll

Anticimex Försäkringsbesiktning i samarbete med Fastighetsbyrån

| Fastighetsadress:<br>Stålhamravägen 16 | |

| Besiktningsdatum:<br>2024-09-05 | Protokollnummer:<br>68503160 |

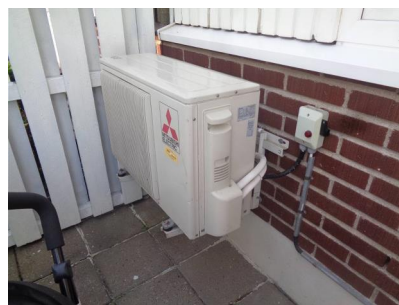
Kondensvatten från luftvärmepumpens utedel leds inte bort från husgrunden.

Detta medför ökad risk för att vatten tränger in i anslutande konstruktioner, vilket i sin tur kan leda till fuktrelaterade skador. Observera att besiktning av byggnadens värmesystem eller värmepumpen inte har ingått i uppdraget.

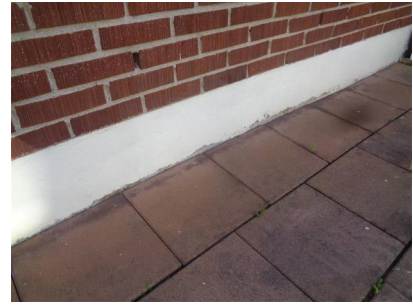
Fuktuppsug finns på sockeln.

När sockeln suger upp fukt finns risk att fukten sprider sig till kringliggande konstruktioner.

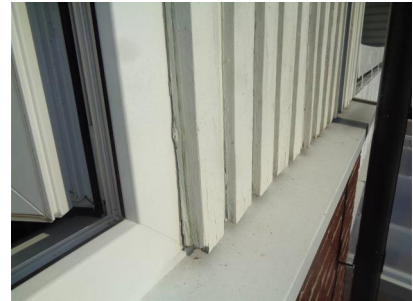
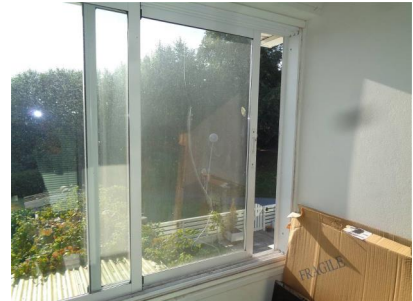
Fasadpanelen är delvis i behov av målning/underhåll, fönsterglas med sprickor finns på balkongen.

Fasadbeklädnad och träkonstruktioner där målningsbehov finns riskerar att få fukt- och rötskador på grund av sämre vattenavvisande förmåga. För att öka livslängden på fasadbeklädnaden rekommenderas målning och underhåll.

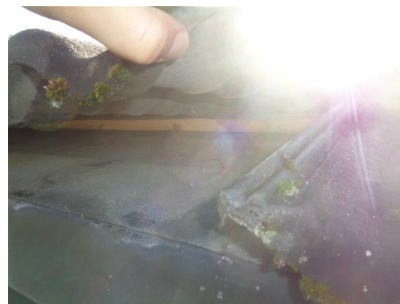
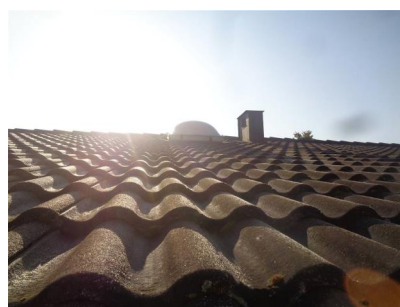
Äldre plåtdetaljer på yttertaket är inte utbytta i samband med takreningen.

Läkt saknas under nedersta pannraden ner mot hängrännor.

Detta kan leda till fuktskador i bakomliggande konstruktioner.

Mosspåväxt finns på takpannor.

Mossa som växer på taket kan leda till att taktäckningen har ett minskat motstånd mot vatteninträning. Detta i sin tur kan leda till fuktskador på träläkt och takkonstruktionen vilket kan resultera i mikrobiella skador (angrepp av mikroorganismer).

Kontakta en plåtslagare för kontroll och åtgärd.

För att öka livslängden på taket rekommenderas att mossan tas bort från takpannorna.

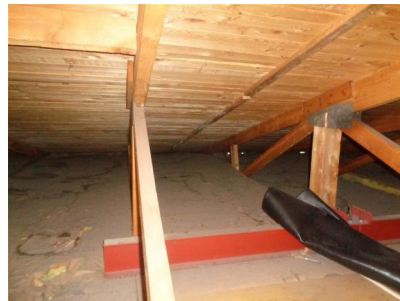
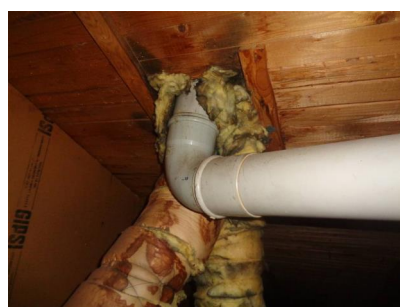
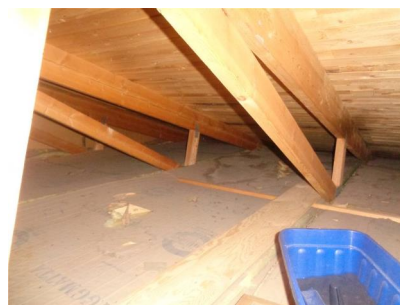
Mikrobiell påväxt/missfärgningar finns på underlagstaket samt runt genomföringar/anslutningar.

Fuktrosor noteras på vindsbjälklaget isolering ställvis.

Fuktkvoten uppmättes mellan 9-10%

Trots att fuktmätningen gav fuktvärden under kritisk fuktnivå finns mikrobiell påväxt på underlagstaket. Detta kan vara ett tecken på att vinden tillförs fukt inifrån bostaden och/eller uteluften/inläckage.

Vi rekommenderar en fördjupad undersökning för att bedöma orsak och omfattning.

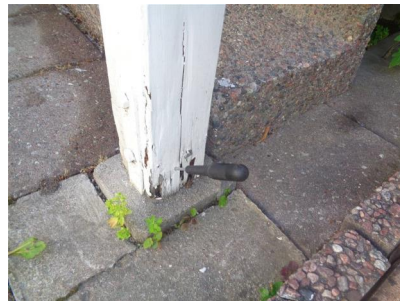
Rötskador finns på bärande stolpe.

Rekommenderas att kontakt tas med en behörig fackman för kontroll och åtgärd.

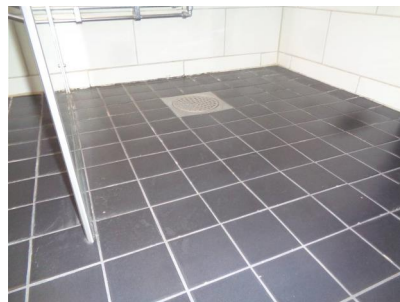
Golvlutning undermålig. Silikon noteras i golv/väggvinklar.

Brister i golvets och/eller tätskiktets lutning medför risk för att vatten tränger in i omkringliggande konstruktioner/utrymmen vilket i sin tur orsakar fuktrelaterade skador. Det medför också ökad risk för att vatten blir stående i golvets lågpunkter, vilket kan orsaka missfärgningar på klinker/fogar samt att "unken" lukt uppstår.

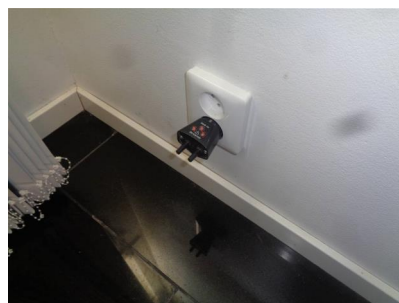
Ojordade uttag finns i rum med klinkergolv.

När man har ojordade eluttag i rum med klinker finns det en ökad risk för personskador.

Kontakta en elektriker för kontroll och åtgärd.
