Besiktningssprotokoll

Anticimex Försäkringsbesiktning i samarbete med Fastighetsbyrån

Fastighetsbeteckning: Torshög 1:2	
Fastighetsadress: Torshögsvägen 4-0	
Postnummer: 231 91	Ort: Trelleborg

Besiktningdatum: 2024-09-06	Protokollnummer: 68498739
Temperatur: 22 °C	Väderlek: Sol
Tekniker: Johan Fagerström	
E-post: johan.fagerstrom@anticimex.se	
Kontor: Malmö	
Närvarande: Fastighetsägaren

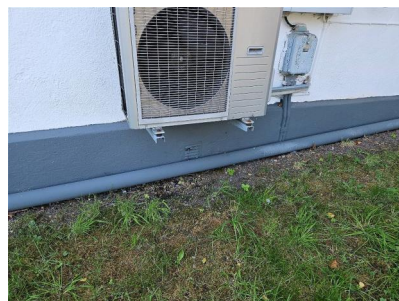
-Kondensvatten från luftvärmepumpens utedel leds inte bort från husgrunden.

Detta medför ökad fuktbelastning på sockel och grund, vilket i sin tur kan leda till fuktrelaterade skador. Observera att besiktning av byggnadens värmesystem eller värmepumpen inte har ingått i uppdraget.

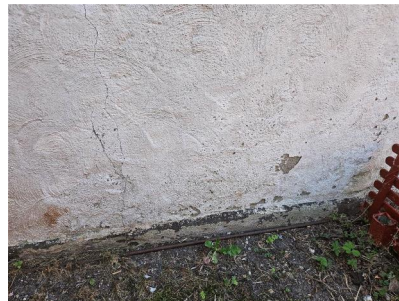
-Sprickor och putssläpp finns i fasaden.

Kontakta en murare för en fördjupad bedömning av orsak och omfattning samt åtgärd.

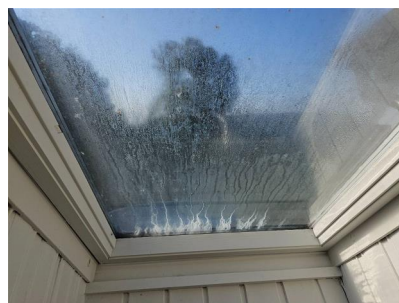
-Isolerglas på övre plan är punkterade (missfärgade/imma mellan rutorna).

När fönster med isolerglas blir äldre försämras tätningen mellan fönsterrutorna, vilket kan leda till att rutorna missfärgas samt att kondens kan uppstå mellan glasen. Detta har dock liten påverkan på glasets isolerförmåga och är mest kosmetisk. Om detta skett kan en glasmästare byta glaskassetterna, under förutsättning att resten av fönsterkonstruktionen är i gott skick.

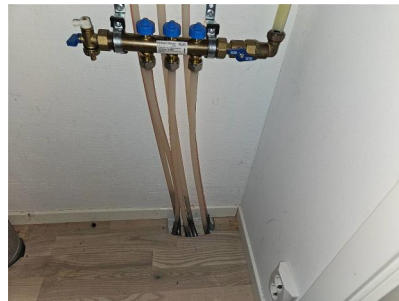
-Kopplingar för golvvärmsystemet är monterat i utrymme utan vattentät botten och skvallerrör.

När detta saknas ökar risken för att ett läckage inte upptäcks i tid, vilket kan leda till fuktskador i omkringliggande konstruktioner. Man kan med fördel montera ett läckagelarm vid rören.

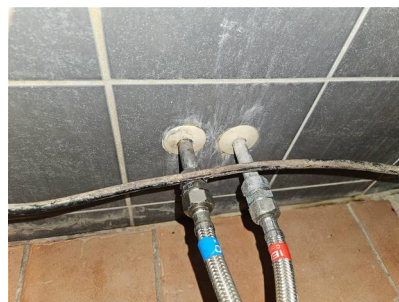
-Rör genomföringar och kopplingsdosa finns i vägg bakom badkar.

Genomföringar i väggen medför en ökad risk för otätheter där vatten kan tränga in i omkringliggande konstruktioner och orsaka fuktskador.

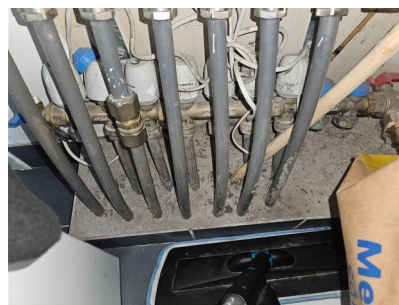
-Rör genomföringar i golv till golvvärmen sitter på uppbyggd klack utan tätskikt.

Avsaknaden av tätskikt och rör genomföringar i golvet medför en ökad risk för att vatten tränger ner i omkringliggande konstruktioner och orsakar fuktskador.

Man kan med fördel applicera fuktskydd på klacken runt rören och även installera ett läckagelarm.

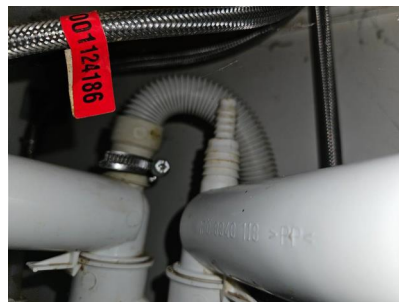
-Upphångningsbygel saknas på avloppslang från diskmaskinen.

När upphångningsbygel saknas ökar risken för brott på slangen med läckage som möjlig följd.

För att hindra brott på avloppsslang rekommenderas komplettering av upphångningsbygel.

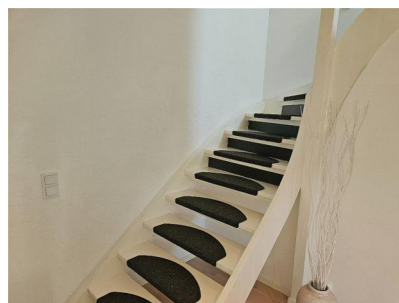
-Trappräcke och fallskydd saknas.

När dessa saknas ökar risken för fallolyckor.
För att minska risken för fallolyckor rekommenderas att trappräcke och fallskydd monteras.

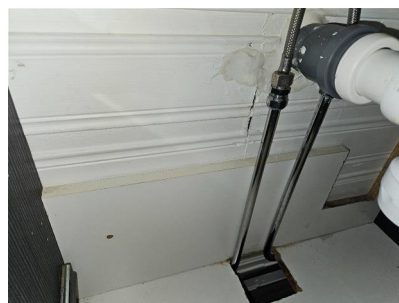
-Vattenrör under vask är inte fixerade.

När vattenrör inte är fixerade kan kopplingarna lossna pga vibrationer med läckage som följd.
