Besiktningssprotokoll

Anticimex Försäkringsbesiktning i samarbete med Fastighetsbyrån

Fastighetsbeteckning: Tidavad 2:26	
Fastighetsadress: Tidavad Sörgården 5	
Postnummer: 542 93	Ort: Mariestad

Försäkringsbesiktning

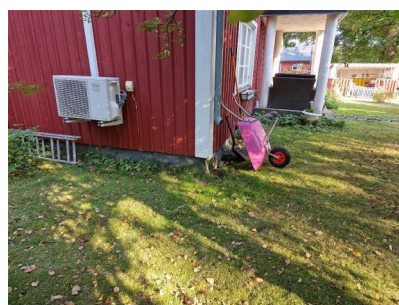
- Marken lutar lokalt mot huset.

Detta innebär en ökad fuktbelastning, vilket i sin tur kan orsaka fuktskador i grunden.

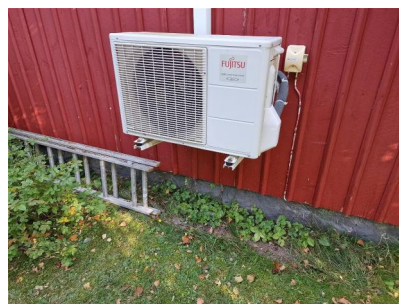
- Kondensvatten från luftvärmepumpens utedel leds inte bort från husgrunden.

Detta medför ökad risk för att vatten tränger in i anslutande konstruktioner, vilket i sin tur kan leda till fuktrelaterade skador. Observera att besiktning av byggnadens värmesystem eller värmepumpen inte har ingått i uppdraget.

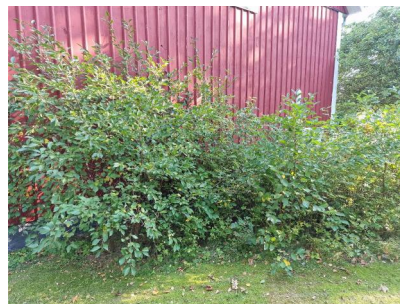
- Växter finns i anslutning till byggnaden.

Området närmast huset rekommenderas att vara fritt från växtlighet.

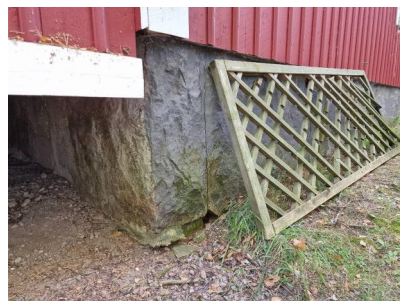
- Det finns otätheter i grundmuren som består av natursten, täta grundmuren med puts så inga skadedjur eller vatten kan leta sig in till torpargrunden.

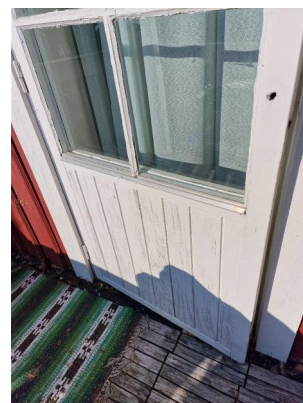
- Altandörr och ytterdörrar är i behov av målning/underhåll.
- Entrédörren in från uterummet är mer sliten i ytskiktet främst av husdjur.

För att öka livslängden på dörrar rekommenderas målning och underhåll.

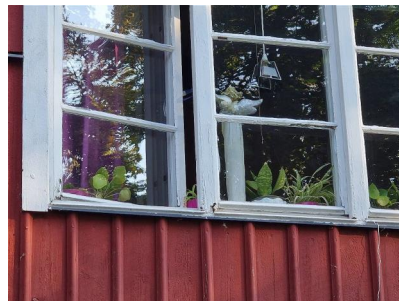
- Fönster är i behov av målning/underhåll, lokala rötskador i fönsterbåge noteras.

- Fönsterbleck är ej utdragna i foderbrädorna.

Eftersom fönsterblecken är otäta finns risk att vatten rinner in i väggen vilket i sin tur kan leda till fuktskador i väggkonstruktionen.

För att öka livslängden på fönster rekommenderas målning och underhåll.

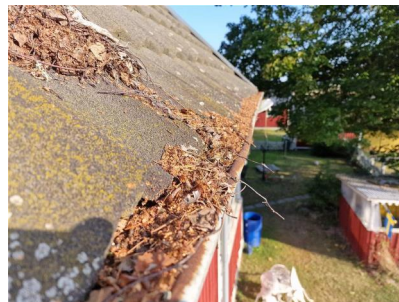
- Hängrännor är skräpfyllda.

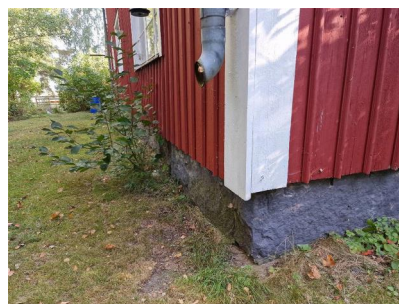
- Stuprör är inte anslutet till markledning.

Eftersom hängrännor är fulla med skräp och stuprör avslutas vid husliv finns risk för fuktskador på fasad och grundmur då vatten kan svämma över.

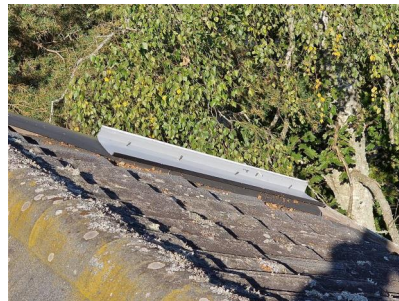
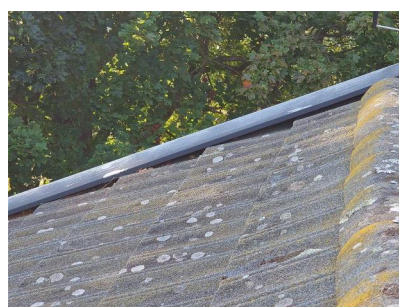
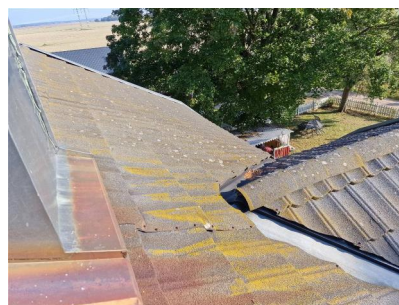
- Yttertaket är äldre.
- Plåtdetaljer har färgsläpp och skorstensplåten rostangripen.
- Vattiplåt har släpp från vindskivan.
- Glipor finns mellan plåttak och vindskivor.

Takplåt, plåtdetaljer har enligt vår bedömning en begränsad livslängd. Eftersom husets taktäckning är äldre har det ett minskat motstånd mot vatteninträning. Detta i sin tur kan leda till fuktskador på träläkt och vidare ner i underliggande konstruktioner.

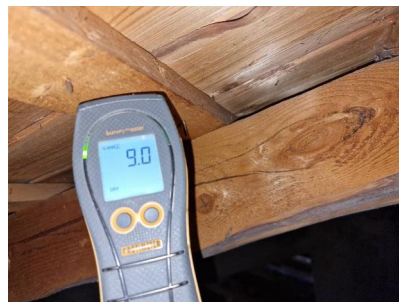
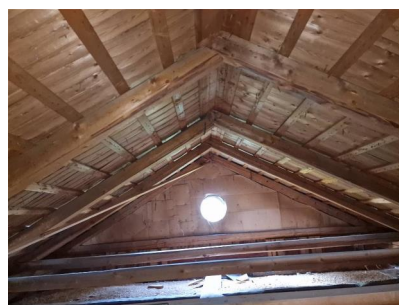
- Mindre mängd missfärgningar finns i underlagstaket kring skorstenen. Bedöms inte ha lett till några skador som följd.

- Vid kontroll av vinden uppmättes fuktvärden under kritisk fuktnivå för mikrobiell tillväxt och en normal lukt upplevdes. Fuktkvoten i underlagstak/takbjälkar uppmättes vid besiktningstillfället till mindre än 10%. Gränsvärdet är 17%. Detta värde varierar dock under året beroende på årstid och utomhusklimat.

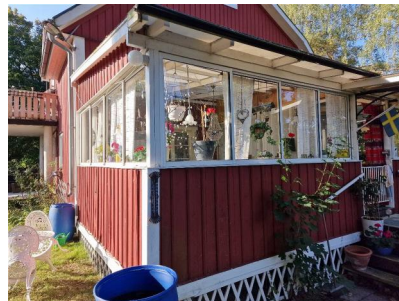
Isolerat golv, skjuvparti 2 glas-isolerfönster och kanalplasttak, uterummet ståendes på en plintgrund.

Begynnande rötskador finns kring fönsterskenan.

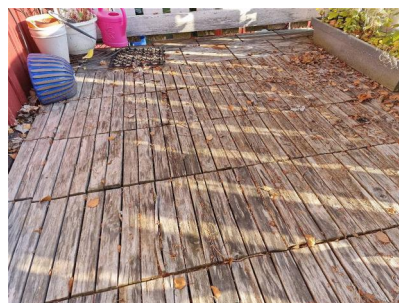
- Golvet på balkongen kunde inte besiktigas då det ligger ett trägolv ovanpå.

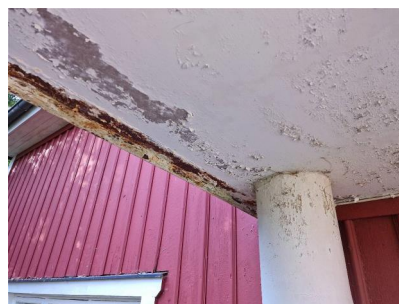
- Balkongräcke är i behov av målning, lokalt finns mindre rötskada i stolpes nederkant.

- Verandan är i behov av målning och plåtdetaljer har rostskador.

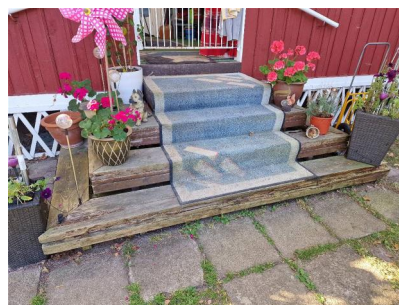
- Trappan behöver bytas ut då den har rötskador.
- Vid osäkerhet kontakt snickare för åtgärd.

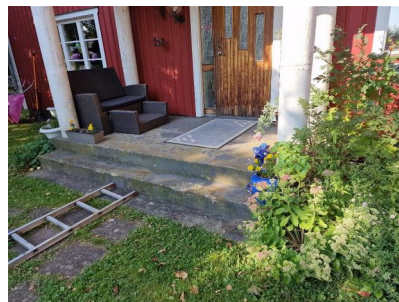
- Trappan är motgjuten mot huset.

Eftersom trappan är motgjuten mot huset finns risk att vatten tränger in i anslutande konstruktioner vilket i sin tur kan leda till fuktrelaterade skador.

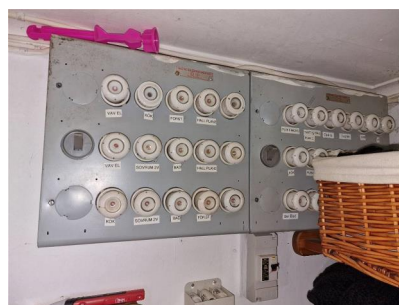
- El-centralen har jordfelsbrytare.
- Gruppförteckning över elcentralen finns.

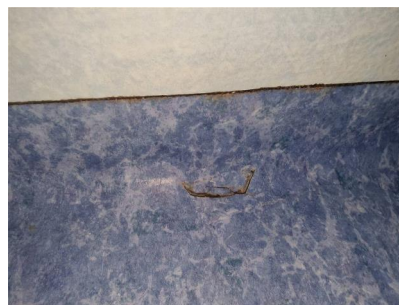
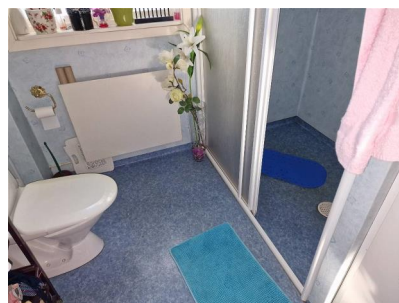
- Golvmattan i duschen har sprickor som är otäta som måste tätas.
- Duschsarg är tät mot golvmattan, detta innebär att ev. läckagevatten inte når golvbrunnen.
- Rör genomföring finns i golvet.

Ovanstående noteringar ökar risken för fuktrelaterade skador som följd.

- Fuktindikering kring golvmattans ytskiktsskador gav något förhöjda fuktvärden. Uppmätt fuktkvot var 18-19% och gränsvärdet är 17%. I övrigt noterades inga förhöjda fuktvärden på väggar och golv.

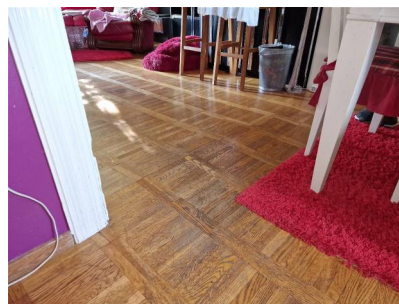
- På golvet mellan matplats och vardagsrum finns en formförändring som en längsgående bula på golvtygskiktet. Denna formförändring har funnits i huset innan nuvarande fastighetsägare köpte huset 2001. Under dessa år har inga nya formförändringar skett. Om förändringar uppstår kontakta fackman för översyn och åtgärd.

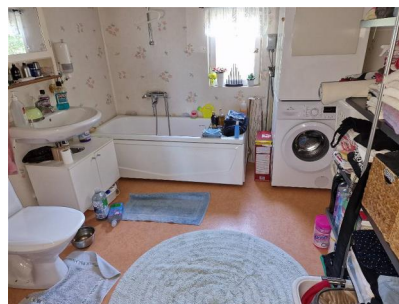
- Utrymmet börjar bli äldre.
- Fönster finns i badzon.
- Frånluftsfläkt finns ej.

Att ett utrymme börjar bli äldre betyder nödvändigtvis inte att det är dåligt. Skydda fönstret från vattenbegjutning och installera en frånluftsfläkt.

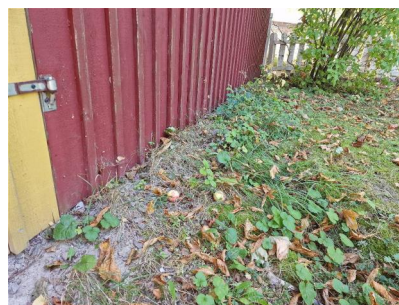
- Avståndet mellan fasadbeklädnaden och marken är inte tillräckligt.

Eftersom fasadbeklädnaden avslutas för nära mark finns risk för att fukt från marken suggs upp i fasadpanelens nederkant. Detta kan orsaka fuktrelaterade skador i fasadbeklädnaden och bakomliggande konstruktioner.

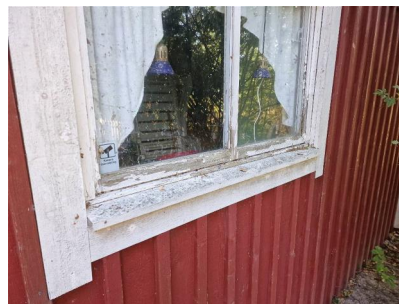
- Fönster är i behov av målning/underhåll.

För att öka livslängden på fönster rekommenderas målning och underhåll.

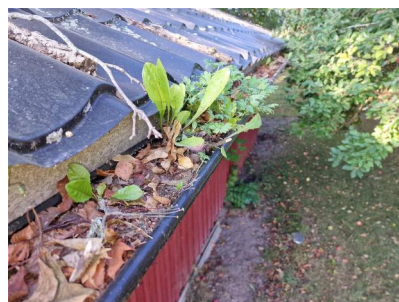
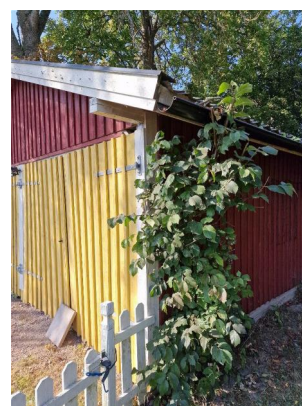
- Hängrännor är skräpfyllda.
- Ändstopp finns ej på hängrännor och stuprör saknas.

För att förhindra översvämning rekommenderas rensning av hängrännor och montering av stuprör.

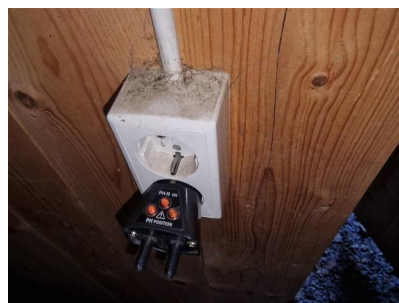
- Funktionskontroll av jordade eluttag.

Vid stickprovskontroll av jordade eluttag noterades felkoppling.

Kontakta en elektriker för kontroll och åtgärd.
