Myren 4

Grustagsgatan 10

Uppdragsnummer	G30072
Besiktningsdatum	2024-09-05
Besiktningföretag	OBM Kronoberg AB
Besiktningförrättare	Pauline Hansson
Närvarande	Fastighetsägaren
Giltig till och med	2025-09-05

Besiktningresultat					
Bedömningsskala: 1 = Utan anmärkning, 2 = Påpekande, 3 = Bör åtgärdas, 4 = Ej besiktningbart					
Byggnadsdel	1	2	3	4	Anmärkning
UTVÄNDIGT					
Mark/Socket		X			Det noterades sprickor och putssläpp på trappan till entrén.
Balkong		X			Putssläpp förekommer under balkongen.
Fasad		X			Det finns sprickor i fasaden främst till ena gaveln. Det rekommenderas ta kontakt med fackman för vidare bedömning av åtgärder.
Fönster/Dörrar	X				
Hängrännor/Stuprör	X				
Tak	X				Taket är bytt av fackman år 2022, besiktning har utförts från luckan i vindsutrymmet. Inga avvikelser noterades.
Sidovindar	X				
INVÄNDIGT					
Allmänt		X			Ventilationen är enligt norm vid uppförandet för byggnaden men bedöms idag som undermålig då det rekommenderas tilluftsventiler i alla sovrum och vardagsrum samt förstärkt med mekaniska fläktar i våtrum.
Vindsvåning					
Hall ovanför trappa	X				
Sovrum 1 - 3	X				
Kökspentry		X			Det är inte fuktskyddat under diskbänken, risk finns att eve

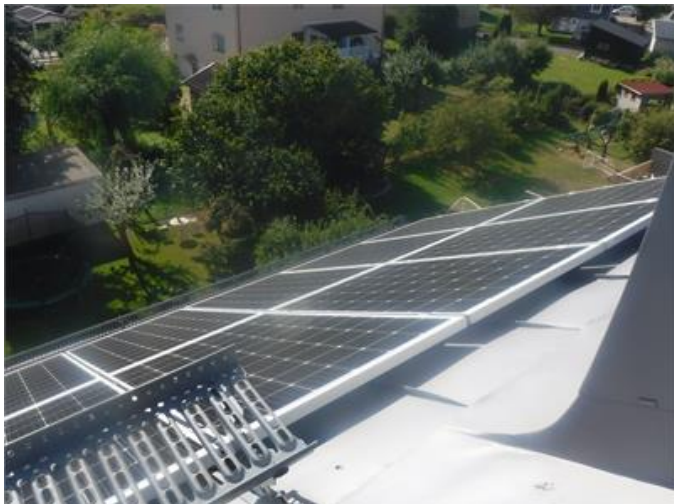
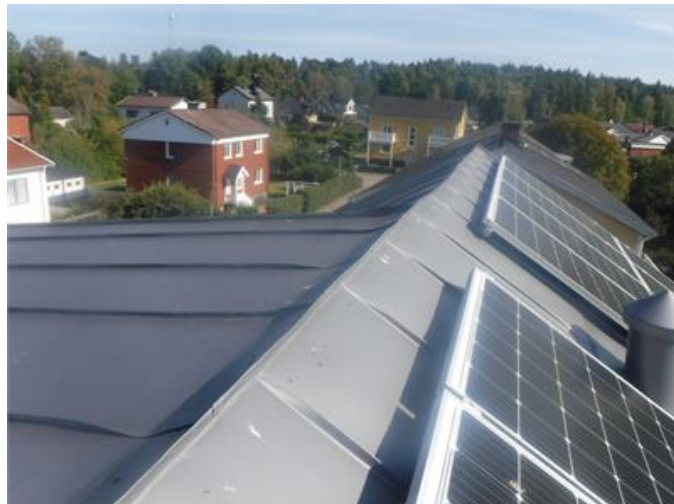
Taket är bytt av fackman år 2022, besiktning har utförts från luckan i vindsutrymmet. Inga avvikelser noterades.
