Besiktningssprotokoll

Anticimex Försäkringsbesiktning i samarbete med Fastighetsbyrån

| Fastighetsadress: Revhagsvägen 5 | |

| Besiktningdatum: 2024-09-09 | Protokollnummer: 68488878 |

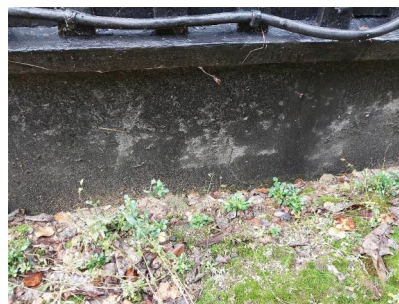
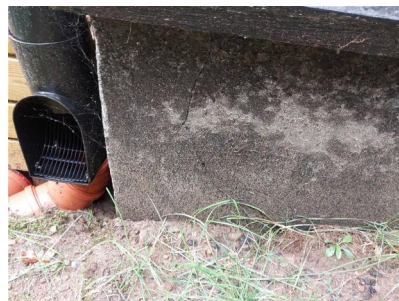
Sprickor finns i sockel.

Dessa bedöms inte ha lett till bakomliggande skador.

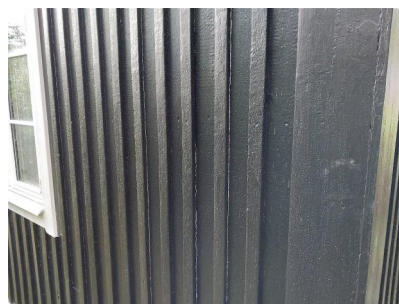
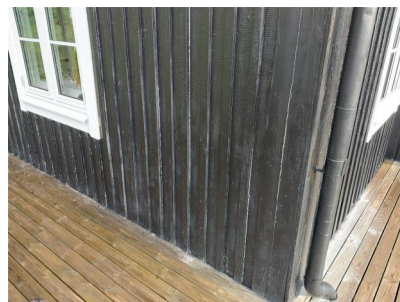
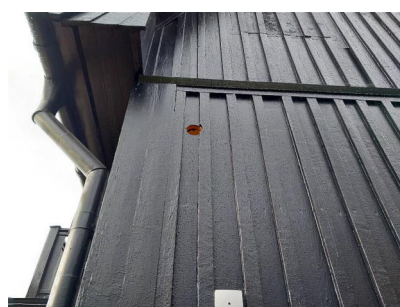
Delar av fasadpanelen/vindskivor/trädetaljer är i behov av målning/underhåll, färgsläpp samt mindre rötskador förekommer.

Fasadbeklädnad och träkonstruktioner där målningsbehov finns riskerar att få fukt- och rötskador på grund av sämre vattenavvisande förmåga. För att öka livslängden på fasadbeklädnaden rekommenderas målning och underhåll. Delar av virke kan behöva bytas ut.

Hållighet förekommer i vägg, se foto. Detta kan medföra fuktrelaterade skador.

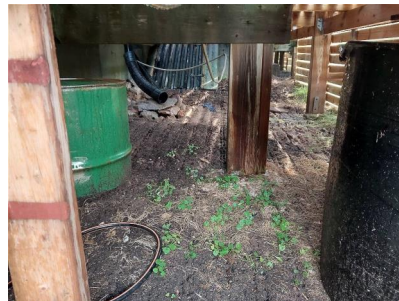
Stuprör är inte anslutna till markledning.

Stuprör som inte är anslutna till markledning kan medföra en ökad fuktbelastning på grundmur/sockel som i sin tur kan leda till fuktrelaterade skador.

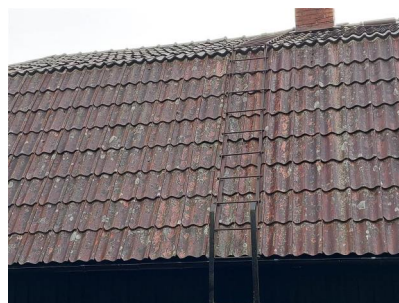
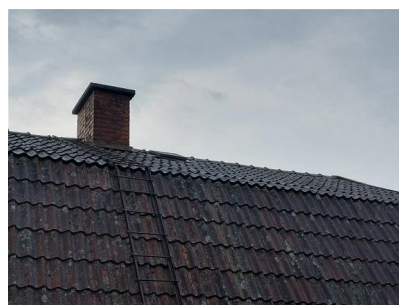
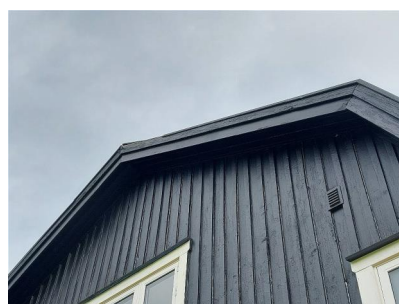
Yttertaket är äldre, vissa takpannor är trasiga i nederkant. Äldre plåtbeslag/plåtdetaljer förekommer på yttertaket samt att väderskydd finns ej ovan skorssten. Fogsläpp/frostskador förekommer på skorsstenen, vindskiveplåt har delvis släppt, se även foton.

Takpannor, plåtdetaljer och underlagspapp har enligt vår bedömning en begränsad livslängd. Eftersom husets taktäckning är äldre har det ett minskat motstånd mot vatteninträning. Detta i sin tur kan leda till fuktskador på träläkt och vidare ner i underliggande konstruktioner.

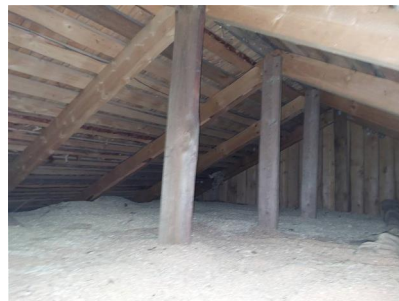
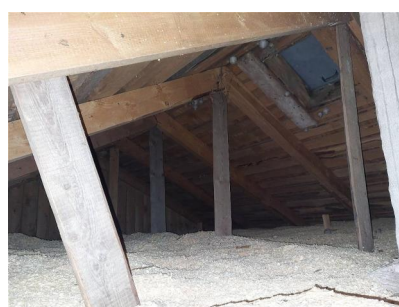
Via inspektionsluckan kunde fläckar/missfärgningar noteras på underlagstaket samt intill taklucka, se även foto.

Regelbunden inspektion av underlagstaket rekommenderas för att se om åtgärdsbehov föreligger. Se även utvändigt tak angående noteringar.

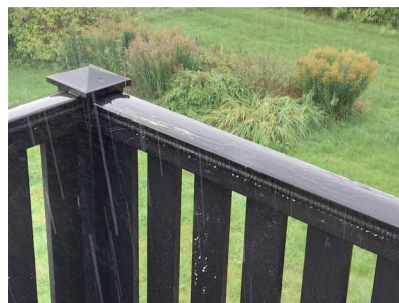
Balkongräcke/träkonstruktioner har mindre målning/underhållsbehov, färgsläpp förekommer.

Äldre plåttak förekommer som bedöms vara målat.

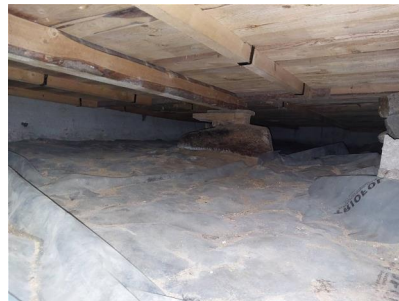
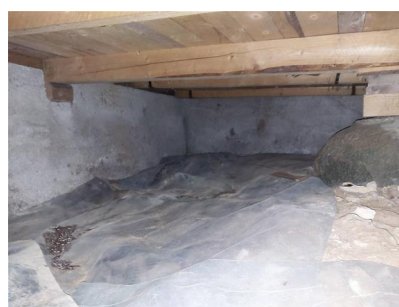
Vid kontroll av konstruktion uppmättes fuktvärden över kritisk fuktnivå.

Uteluftsventilerade kryppgrunder med bjälklag av organiskt material har ofta fuktskador på grund av naturlig fuktpåverkan. Detta kan resultera i mikrobiella skador.

Fuktkvoter uppmättes i brädor/reglar till mellan 20-22 %. Det finns risk för mikrobiell tillväxt om den relativa fuktigheten (RF) i den omgivande luften är över 75 %. I furuvirke motsvarar det en fuktkvot (FK) på 17 %.

För att undvika detta så måste grundens klimat bli torrare. Läs Anticimex faktablad om uteluftsventilerade kryppgrunder för tips och råd.

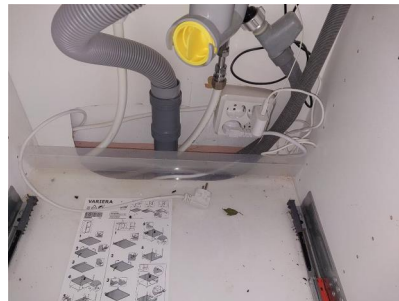
Fuktskydd i diskbänkskåp har otätheter, se foto. Detta medför ökad risk för fuktskador vid eventuellt läckage.

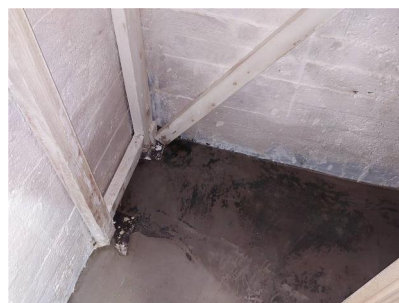
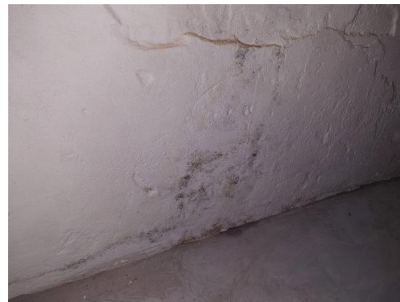
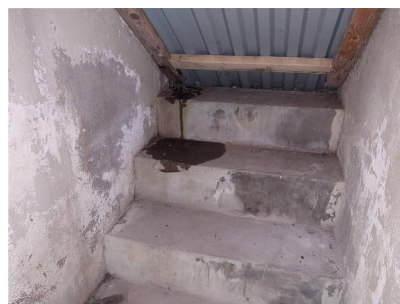
Utvändigt fuktskydd/dräneringssystem är äldre. Fuktiga förhållanden förekommer i källaren, fuktinträngning kunde noteras i källaren samt via utvändigt källartrapp, se även foton. Puts/färgsläpp samt missfärgningar förekommer på källarväggar.

Puts- och färg som släppt från underlaget invändigt på källarytterväggarna är ett tecken på att källarens utvändiga fuktskydd inte längre fungerar tillfredsställande.

För att åtgärda detta måste källarens utvändiga fuktskydd förbättras. Läs Anticimex faktablad om källare för tips och råd.
