# Besiktningsprotokoll

Anticimex Försäkringsbesiktning i samarbete med Fastighetsbyrån

| Fastighetsadress:<br>Smedstorgsgatan 26A | |

| Besiktningsdatum:<br>2024-09-09 | Protokollnummer:<br>68511195 |

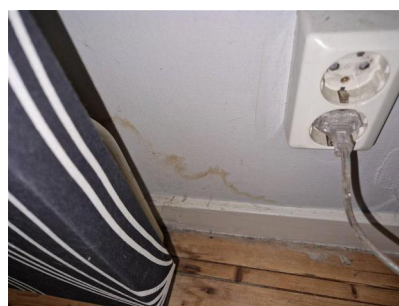
### Övre plan / Hall

Torra fuktfläckar finns vid element.

Inga förhöjda fuktindikationer noterades på fuktfläckarna vid besiktningstillfället.

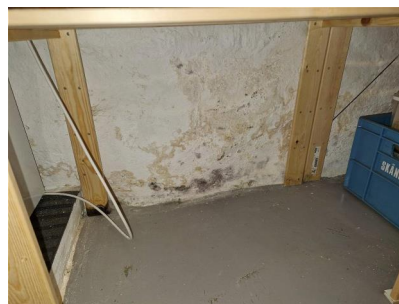
### Källarplan / Hall

Missfärgningar, puts- och färgsläpp finns på källarvägg.

Puts- och färg som släppt från underlaget invändigt på källarytterväggarna kan vara ett tecken på att källarens utvändiga fuktskydd inte längre fungerar tillfredsställande.

För att åtgärda detta kan källarens utvändiga behövas fuktskydd förbättras. Läs Anticimex faktablad om källare för tips och råd.
