Hälsinggården 1:329

Månstigen 2

Uppdragsnummer	WA5203
Besiktningsdatum	2024-09-09
Besiktningföretag	OBM Besiktning i Dalarna AB
Besiktningförrättare	Anders Totmar
Närvarande	Säljare
Giltig till och med	2025-09-09

Byggnadsbeskrivning	Byggnadsår
Huset är ett 1-planshus med källare	1953
Till eller ombyggnad	Övrigt
Burspråk tillbyggt av tidigare ägare, årtal är okänt.	Möblerat vid besiktning

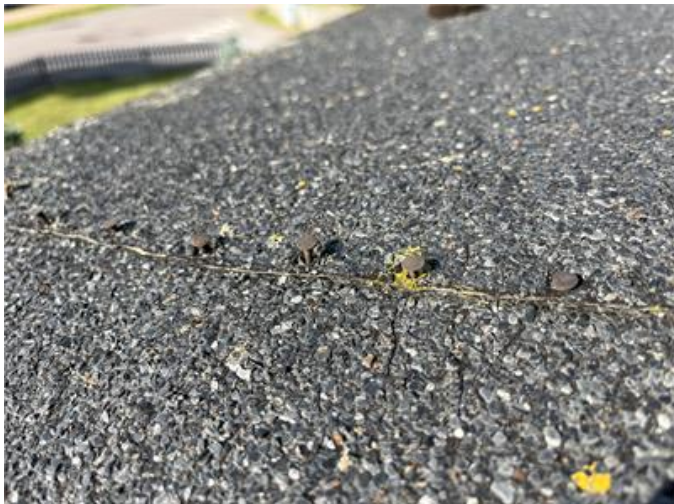
Uppkrupna, otäta pappspikar ovan burspråk.

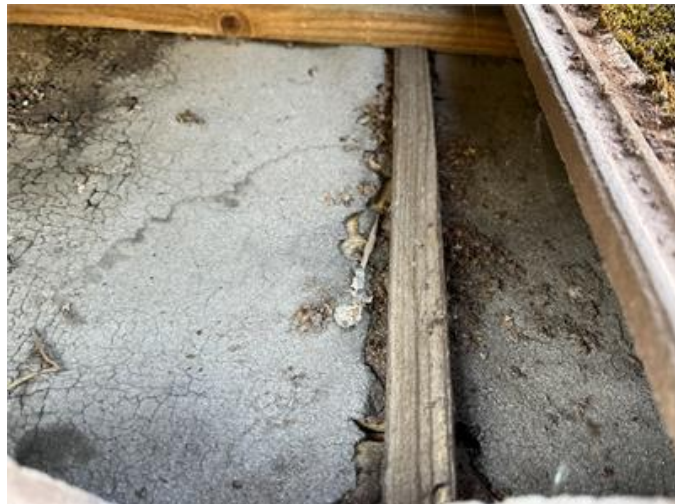
Trasig takpapp under takpanna.

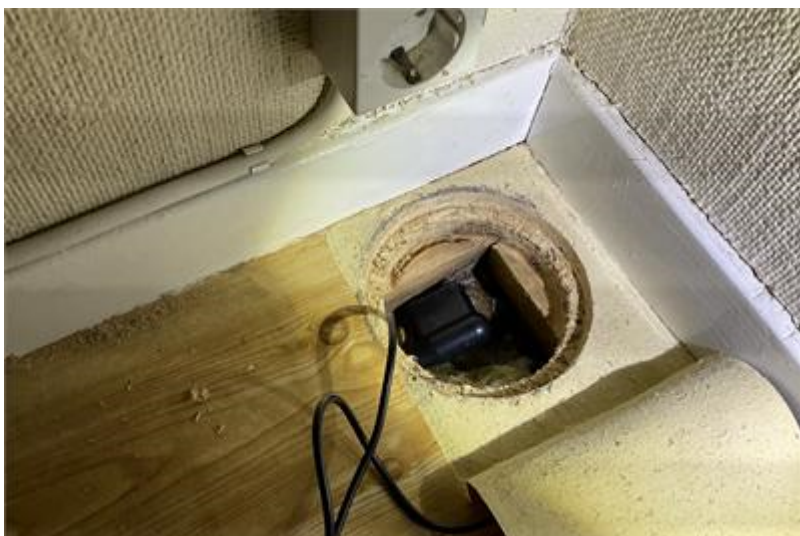
Konstruktionskontrollen utfördes i det uppreglade golvet i sovrummet. Det uppmätta fuktvärdet var 25% FK. Träreolar missfärgade mot betongplattan. Det kritiska gränsvärdet för mikrobiell tillväxt brukar anges till 17% fuktkvot (FK).

Ingen håltagning gjordes i den utreglade väggen, förhöjda fuktvärden uppmättes dock i väggen genom tapetväven.

Höga fuktvärden är uppmätta, åtgärder på konstruktionerna bör därför övervägas. Alt riv ut konstruktionerna.
