Besiktningssprotokoll

Anticimex Försäkringsbesiktning i samarbete med Fastighetsbyrån

Fastighetsbeteckning: Hällebäck 1:35	
Fastighetsadress: Sibräckavägen 76	
Postnummer: 471 95	Ort: Skärhamn

Besiktningdatum: 2024-07-01	Protokollnummer: 68358709
Temperatur: 17 °C	Väderlek: Sol
Tekniker: Andreas Klövenäs	
E-post: Andreas.Klovenas@anticimex.se	
Kontor: Uddevalla	
Närvarande: Fastighetsmäklare

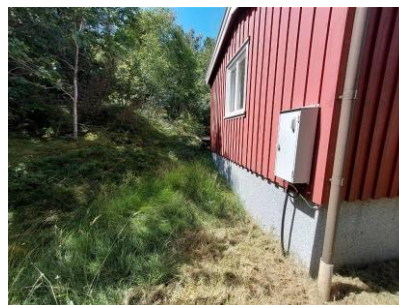
Utvändigt / Markförhållanden

- Marken lutar mot huset.

Detta innebär en ökad fuktbelastning mot grunden.

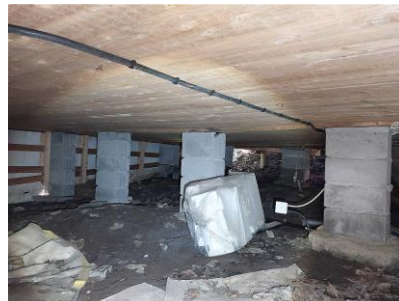
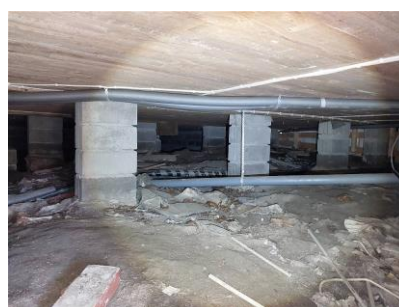
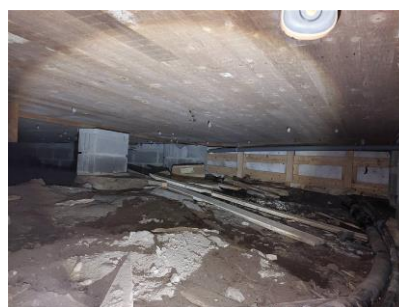
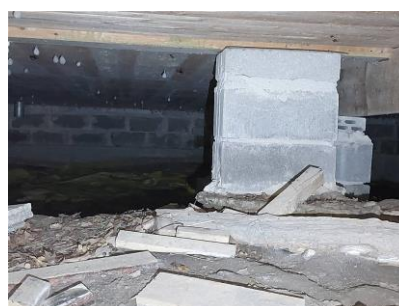
Utvändigt / Plintgrund/Krypgrund

Vid kontroll av grunden uppmättes fuktvärden över kritisk nivå för mikrobiell tillväxt och mikrobiell lukt upplevdes.

Uteluftsventilerade plint/krypgrunder med bjälklag av organiskt material har ofta fuktskador på grund av naturlig fuktpåverkan. Lukten som känns i krypgrunden kan också spridas till boendemiljön.

Fuktkvoten uppmättes till 24 % via stickprovsmässig fuktkvotsmätning i blindbotten.

Det finns risk för mikrobiell tillväxt om den relativa fuktigheten (RF) i den omgivande luften är över 75 %. I furuvirke motsvarar det en fuktkvot (FK) på 17 %.

Jag rekommenderar att åtgärder vidtas för att förbättra klimatet i grunden.

Då plintgrund generellt är öppen mot uteluften så är det svårt att avfukta. Att sätta en avfuktare under en öppen plintgrund lönar sig knappast. Först måste den öppna plintgrunden stängas igen helt på bra sätt.

De sockelskivor som monterats runt om kan med fördel isoleras med cellplast eller krypgrundsisolering på insidan.

För att avfuktaren inte ska behöva jobba mot markfukten är det bra att ha ett spärrskikt mot marken. Byggplast är ofta använt för ändamålet. Åtgärden gör att plintgrunden i det närmaste förvandlas till krypgrund. Dock måste markytan först städas grundligt från löst organiskt material. Utrymmet under blir torrare och under vintern något varmare, särskilt om huset värms upp och värme når igenom golvet isolering.

I vissa fall behövs undertrycksfläkt i samverkan med avfuktare. Det blir aktuellt när lukt finns i golvbjälklaget.

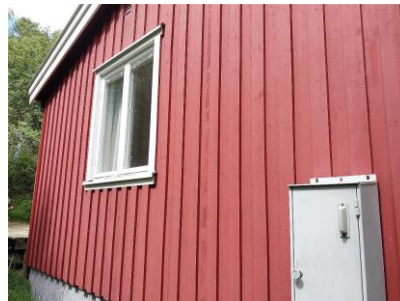
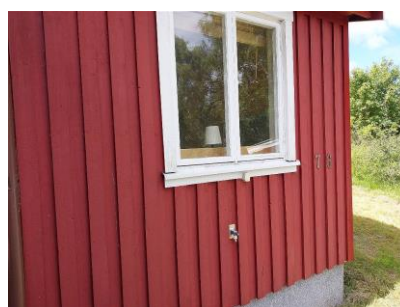
Utvändigt / Fasad

- Fasadpanelen är till delar i behov av målning/underhåll.

För att öka livslängden på fasadbeklädnaden rekommenderas målning och underhåll.

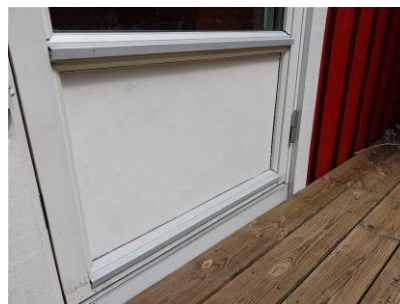
Utvändigt / Dörrar

- Torrspäckor finns på altandörr.

Dessa bedöms inte ha lett till bakomliggande skador.

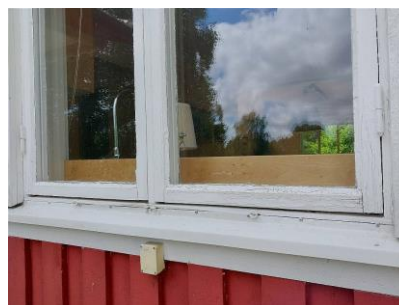
Utvändigt / Fönster

- Fönster (äldre 2-glas) har färgsläpp och torrspäckor.

Fönsterbågar och fönsterkarmar där målningsbehov finns riskerar att få fukt- och rötskador på grund av sämre vattenavvisande förmåga.

För att öka livslängden på fönster rekommenderas målning och underhåll.

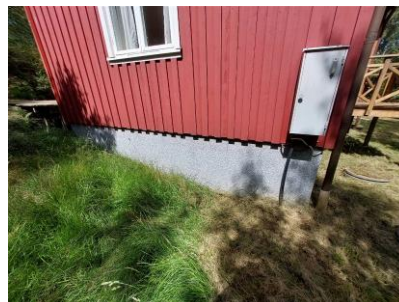
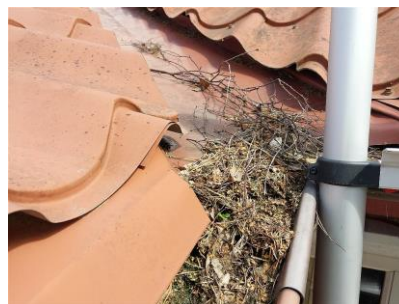
Utvändigt / Hängrännor / Stuprör

- Lövsilar finns inte.

När det saknas lövsilar så finns det risk att det blir stopp i dagvattenledningen.

- Hängrännor är skräpfyllda i anslutning till vinkelrännan.

Eftersom hängrännor är fulla med skräp finns risk för fuktskador på fasad och sockel då vatten kan svämma över.

För att hindra stopp i dagvattenledningar rekommenderas komplettering av lövsilar.

För att förhindra översvämning rekommenderas rensning av hängrännor.

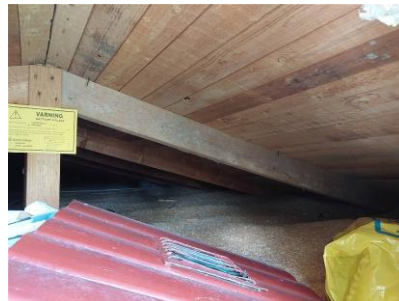
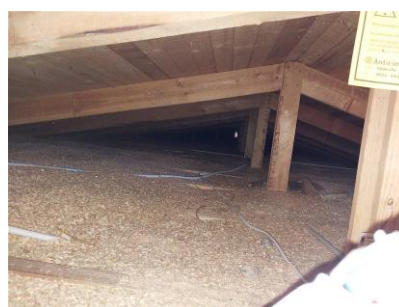
Utvändigt / Vind

- Vindsutrymmet (äldre del) saknar landgångar.

Vindsutrymmet kunde inte besiktas eftersom landgångar saknas.

Taket är till delar parallellkonstruerat (tillbyggd del) vilket innebär att innertak följer yttertak och har därför inget inspekterbart vindsutrymme.

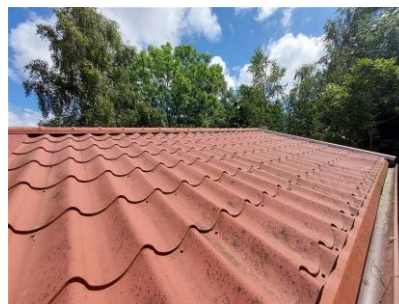
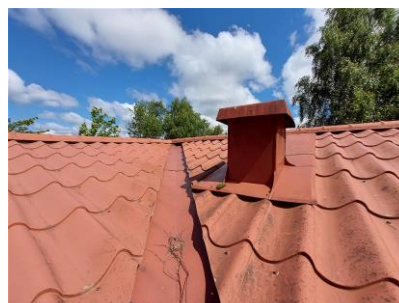
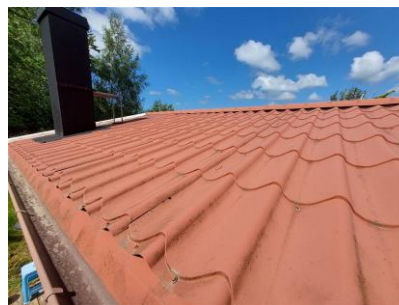
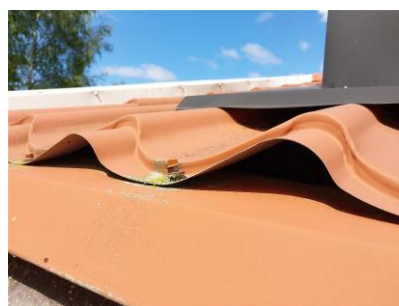
Utvändigt / Tak

Taket besiktigades till delar från marken samt via anliggande steg då takstege saknades. Vid besiktningen kunde endast mindre brister noteras.

- Enstaka infästningar har rest sig från sitt rätta läge.

Svaga punkter på ett tak av profilplåt brukar generellt vara genomföringar och infästningar. Med tiden finns risk att packningen börjar torka och infästningar skruvar ur sig, vilket med tiden kan leda till att regn- eller smältvatten tränger ner i underliggande takkonstruktion och orsakar fuktskador.

Åtgärda de infästningar där risk finns. För övrigt finns inget att notera.

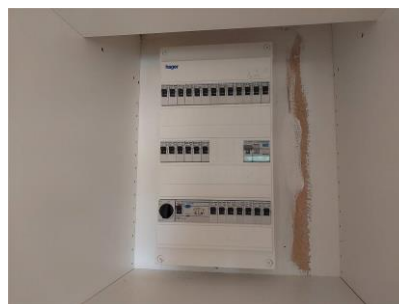
Hela huset / Allmänt

- Gruppförteckning över elcentralen saknas.

"Gruppförteckning" är en lista som ska vara placerad vid elcentralen. Den visar vilka säkringar som är anslutna till vilka armaturer, vägguttag och apparater. Den är också till för att underlätta vid felsökning och elarbeten.

Kontakta en elektriker för att upprätta en gruppförteckning som placeras i närheten av elcentralen.

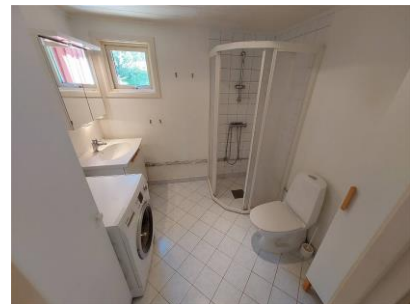
Entréplan / Dusch/Toalett

- Våtutrymmets yt-/tätskikt börjar bli till åren.
- Golvbrunnen till tvättmaskinen är placerad för nära vägg
- Golvfall utanför duschzon är bristfälligt.

Med brunnens placering finns risk att tätskiktet inte har kunnat anslutas på rätt sätt, vilket kan leda till fuktskador.
Det är därför viktigt att hålla brunnen ren för att undvika att vattnet stiger i brunnen.

Eftersom funktionen, som innebär att yt-skiktet/tätskiktet ska vara vattentätt har en begränsad livslängd och kan med tiden bli nedsatt, finns en ökad risk att vatten tränger igenom yt-skiktet/tätskiktet med vattenskador i omkringliggande konstruktioner som följd.

- Mekanisk frånluftsventilation saknas i utrymmet.

Rådgör med fackman om möjligheten att montera en mekanisk frånluftsfläkt, framförallt om man har för avsikt att nyttja fastigheten vintertid.

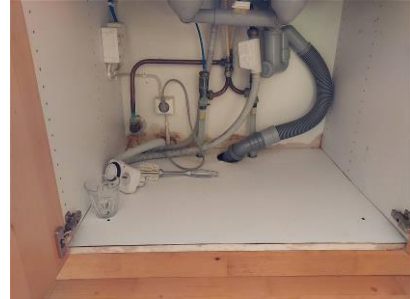
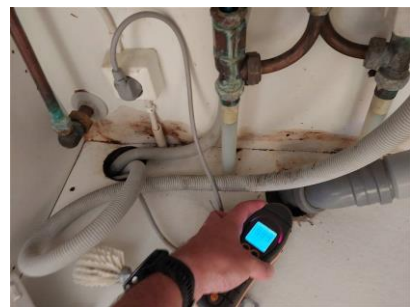
Entréplan / Kök

- Fuktskydd saknas i diskbänkskåp samt under vitvaror.
- Avloppsslang till diskmaskinen behöver avlastningsförankras.
- Ärg/korrosion noterades på rör och kopplingar.
- Blandaren saknar begränsningsradie.

Med otätheter i diskbänkskåp är det svårt att upptäcka läckage från rörledningar. Vatten kan då tränga in i omkringliggande konstruktioner och orsaka fuktskador.

- Fuktskada/formförändring noterades i stomme till diskbänkskåp.
- Fuktindikering utfördes med förhöjda fuktvärden. Kontakta fackman för att bedöma orsak och omfattning.

Initialt bör man frilägga för att vidare undersöka omfattning och åtgärd.

För att upptäcka eventuella framtida läckage, installera ett fuktskydd samt rådgör med fackman kring rörledningar.
