Besiktningssprotokoll

Anticimex Försäkringsbesiktning i samarbete med Fastighetsbyrån

Fastighetsbeteckning: Veteaxet 3	
Fastighetsadress: Sekundvägen 10	
Postnummer: 302 59	Ort: Halmstad

Besiktningdatum: 2024-08-28	Protokollnummer: 68494625
Temperatur: 19 °C	Väderlek: Sol
Tekniker: Sofia Gunnarsson	
E-post: sofia.gunnarsson@Anticimex.se	
Kontor: Halmstad	
Närvarande: Fastighetsägaren

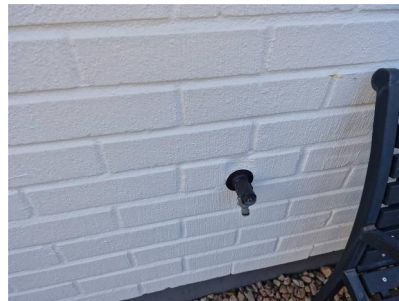
Utvändigt / Sockel

Vattenutkastaren är inte frostsäker.

När vattenutkastaren inte är frostsäker ökar risken för att den ska frysa sönder och orsaka vattenskada.

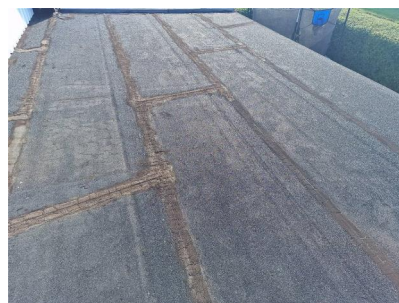
Utvändigt / Uterum

Takpappen är äldre.

Tätskiktet på ett platt/låglutande tak har enligt vår bedömning en begränsad livslängd. Eftersom takpappen är äldre har det ett minskat motstånd mot vattengenomträngning. Detta i sin tur kan leda till att takkonstruktionen drabbas av fuktskador.

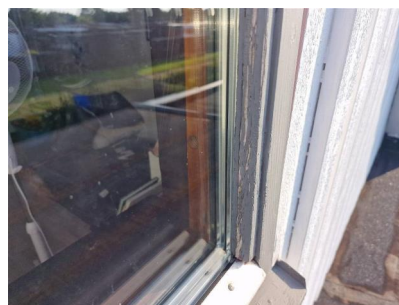
Utvändigt / Fönster

Färgsläpp och torrspäckor finns i fönsterkarmar åt söder på övre plan.

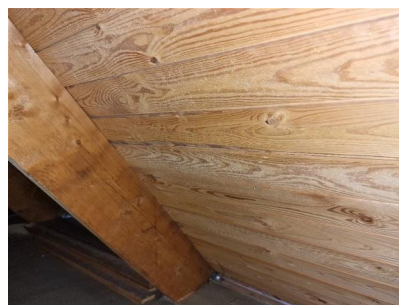
Utvändigt / Sidovind väster

Mikrobiell påväxt finns på underlagstaket.

Detta kan vara ett tecken på att vinden tillförs eller har tillförts fukt inifrån bostaden. Observera att besiktning av bostadens ventilationssystem inte har ingått i uppdraget.

För att komma tillrätta med detta kan fukttillförseln inifrån bostaden behöva minskas. Det kan göras genom att ventilationen i bostaden förbättras samt att eventuella otätheter i vindsbjälklaget (tak-/väggvinklar, taklucka med mera) tätas. Läs Anticimex faktablad om uppvärmda vindsutrymmen för tips och råd.

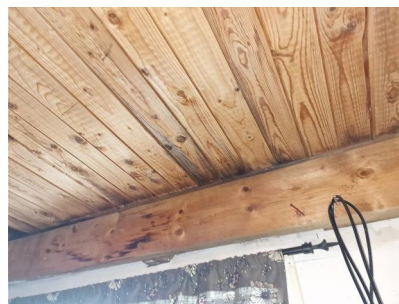
Missfärgningar finns lokalt i garagetaket.

Inga förhöjda fuktindikationer påvisades på missfärgningarna.

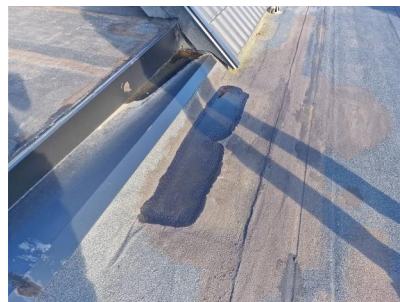
Bristande lutning förekommer på garagetaket.

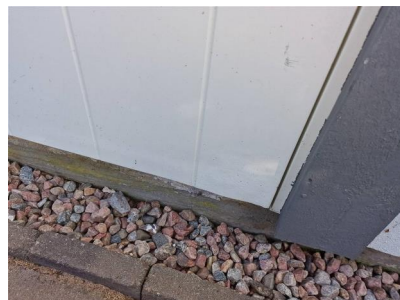
Formförändring finns i nederkant av garagedörren åt söder.

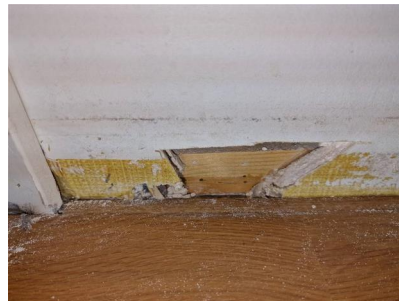
Entréplan / Grundläggning

Ett provhål togs upp i nederkant av ytterväggen åt söder i köket.

Ytterväggssyllen är rötskyddsbehandlad och ligger på en remsa av mineralull (alltså utan fuktskydd) mot betongplattan. Fuktkvoten mättes i ytterväggssyllen till 12 %.

En lukt av rötskyddsbehandlat virke kändes i provhålet.

Ett provhål togs upp i nederkant av mellanväggen i hallen mot sovrummet. Syllen är obehandlad och det går inte att se någon fuktspärr mot betongplattan.

Fuktkvoten mättes i syllen till 14 %. Ingen avvikande lukt kändes i provhålet.

Det finns risk för mikrobiell tillväxt om den relativa fuktigheten i luften är över 75 %, vilket i gran- och furuvirke motsvarar en fuktkvot på cirka 17 %.

Golvkonstruktion och eventuella väggssyllar riskerar att drabbas av fuktskador på grund av naturlig fuktpåverkan om fuktskyddet är bristfälligt utfört alternativt saknas. Fuktvandring kan ske från marken genom betongen till organiskt material genom så kallad kapillärsugning och diffusion, vilket kan leda till skador med lukt av mikrobiell karaktär. Om väggssyllarna är tryckimpregnerade kan även en kemisk lukt förekomma.

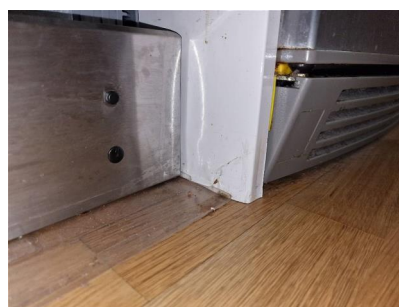
Formförändring finns i väggskivan bredvid kylan.

Inga förhöjda fuktindikationer påvisades.

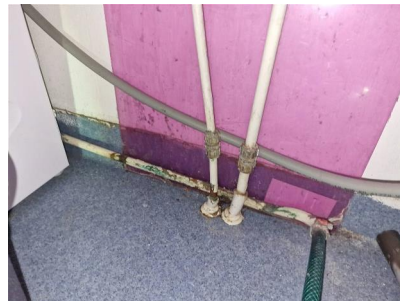
Entréplan / Tvättstuga/Groventré

Rör genomföringar finns i golvet.

Mattsläpp förekommer lokalt nära golvbrunnen.

Trasigt uppvik finns vid tröskeln mot hallen.

Bristerna i våtutrymmet medför en ökad risk att vatten tränger igenom yt- och tätskiktet med vattenskador i omkringliggande konstruktioner som följd. Detta kan i sin tur leda till mikrobiella skador.

Vid fuktindikering i utrymmet kunde inga förhöjda indikationer påvisas.

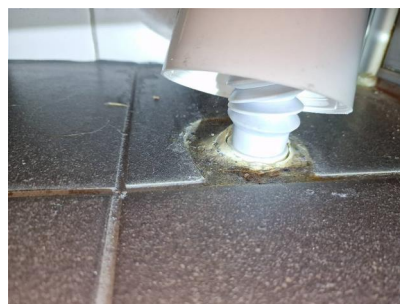
Entréplan / Dusch/Toalett

Dåligt uppvik/lågt liggande avloppsgenomföring finns vid handfatets avlopp.

Bristen i våtutrymmet medför en ökad risk att vatten tränger igenom yt- och tätskiktet med vattenskador i omkringliggande konstruktioner som följd. Detta kan i sin tur leda till mikrobiella skador.

Vid fuktindikering i utrymmet kunde inga förhöjda indikationer påvisas.

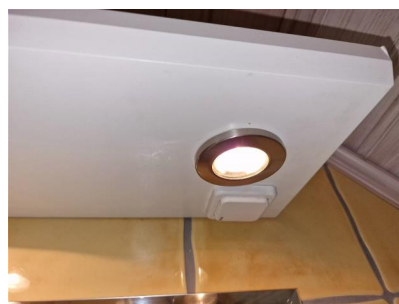
Övre plan / Dusch/Toalett

🔍 Vid stickprovskontroll av jordade eluttag noterades felkoppling.
Kontakta en elektriker för kontroll och åtgärd.
