# Besiktningsprotokoll

Anticimex Försäkringsbesiktning i samarbete med Fastighetsbyrån

| Fastighetsadress:<br>Slingervägen 51 | |

| Besiktningsdatum:<br>2024-09-04 | Protokollnummer:<br>68483807 |

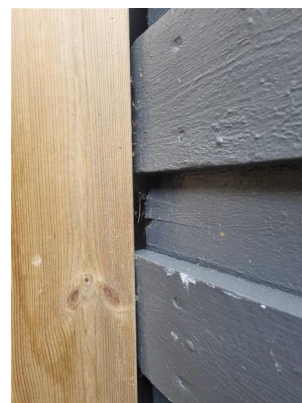
Mindre rötskador på ej utbytt fasadpanel förekommer , främst kring garaget.

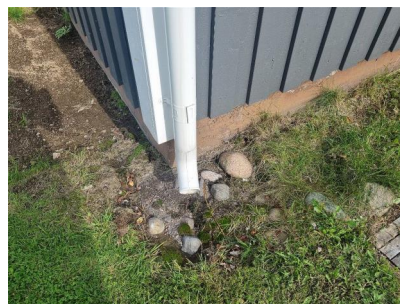
Stuprör avslutas nära husliv.

Stuprör som avslutas intill husliv (ovan mark) kan medföra en ökad fuktbelastning på grundmur/sockel med fuktrelaterade skador som följd.

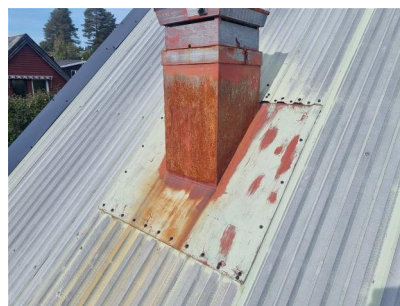
Yttertaket är äldre.  
Rostangrepp förekommer , främst kring stös till skorsten.  
Otätheter förekommer kring uppträngda klockspikar.

Takplåtar, plåtdetaljer , klockspikar och underlagstak har enligt vår bedömning en begränsad livslängd. Eftersom husets taktäckning är äldre och rostangripen har det ett minskat motstånd mot vatteninträngning. Detta i sin tur kan leda till fuktskador på träläkt och vidare ner i underliggande konstruktioner.

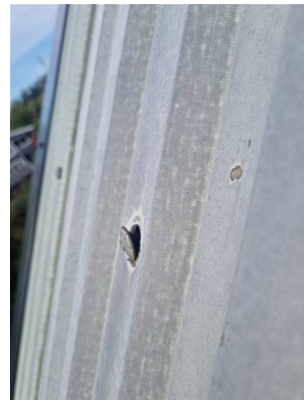
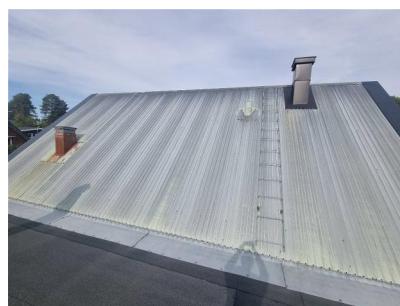
Taket har något ojämn taklutning, lågpunkter där vatten blir ståendes förekommer.  
Enstaka blåsor förekommer.

Brister i utvändiga taktäckningen kan leda till att regn- eller smältvatten tränger ner i underliggande takkonstruktion och orsakar fuktrelaterade skador, vilket kan medföra mikrobiella skador (angrepp av mikroorganismer).

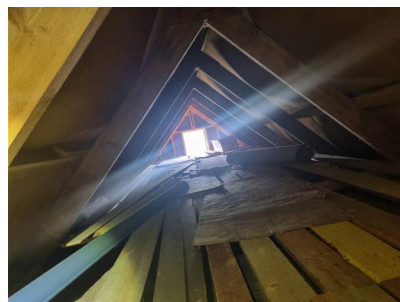
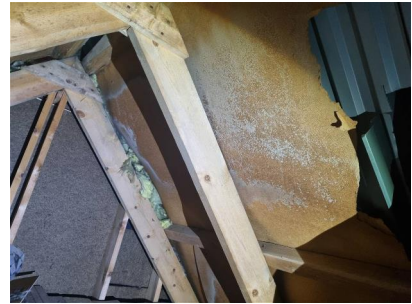
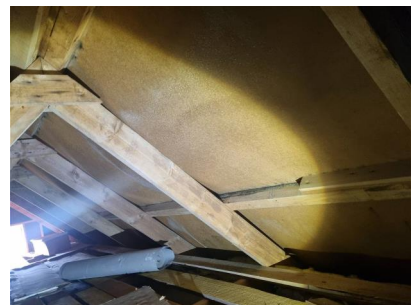
Underlagstaket består av träfiberskivor gällernockvind och sidovindarna. Mikrobiell påväxt och fuktfläckar förekommer. Fuktfläckarna var torra vid dagens besiktningsstillfälle.

Eftersom underlagstaket består av träfiberskivor utan yttre täckning av papp under takbeklädnaden, finns risk vid ogynnsam väderlek att regnvatten/snö tränger in i skivskarvar med läckage på vindsutrymmet som följd. Med tiden kan även träfiberskivorna drabbas av fuktskador.

Vid kontroll av vinden uppmättes fuktvärden under kritisk fuktnivå för mikrobiell tillväxt och en normal lukt upplevdes. Fuktkvoten i underlagstak/takbjälkar uppmättes till 10 %.

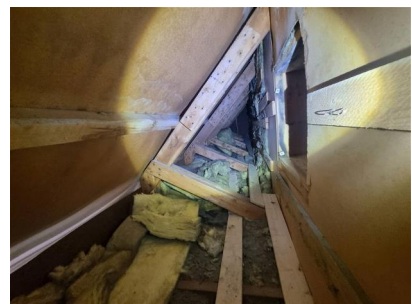
Fuktläckor förekommer , dessa var torra vid dagens besiktningstillfälle.

Vid kontroll av vinden uppmättes fuktvärden under kritisk fuktnivå för mikrobiell tillväxt och en normal lukt upplevdes. Fuktkvoten i underlagstak/takbjälkar uppmättes till 10 %.

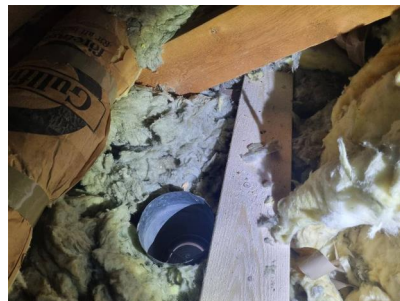
Ventilation från huset avslutas på vinden. Finns risk för konvektionsskador då varm och kallluft möts. Rekommenderar kontakta med ventilationsfirma för kontroll och åtgärd.

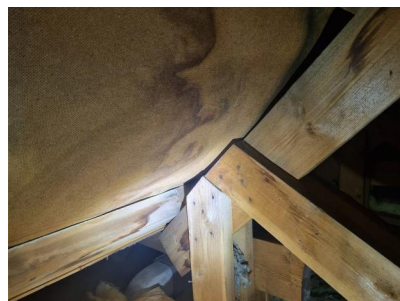
Fuktfäckor på underlagstaket och takstolar noterades , främst mot baksidan.

Dessa var torra vid dagens besiktningstillfälle.

Vid kontroll av vinden uppmättes fuktvärden under kritisk fuktnivå för mikrobiell tillväxt och en normal lukt upplevdes. Fuktkvoten i underlagstak/takbjälkar uppmättes till 10 %.

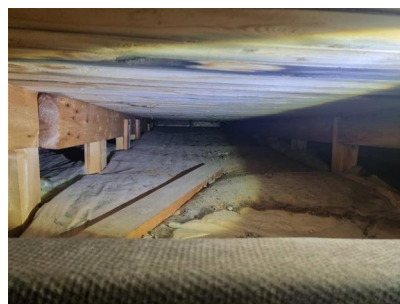
Vind ovanför ekonomidelt/garage/matsal är endast besiktad från husets sidovind. Landgångar saknas och kryputrymme saknas delvis.

Fuktfäckor noterades närmast huset på ett par brädor (underlagstaket). Dessa var torra vid dagens besiktningstillfälle. Endast mätt på närmaste brädorna.

Fuktkvoten uppmättes till 10%

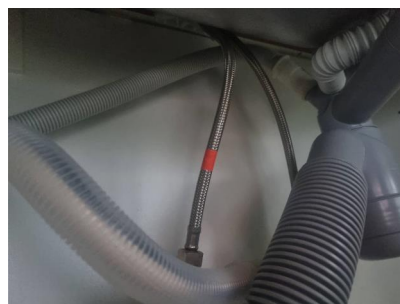
Upphängningsbygel saknas på avloppslang från diskmaskinen.

När upphängningsbygel saknas ökar risken för brott på slangen med läckage som möjlig följd.

För att hindra brott på avloppsslang rekommenderas komplettering av upphängningsbygel.

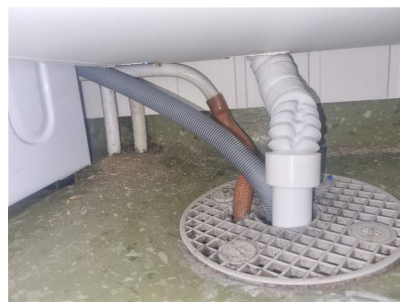
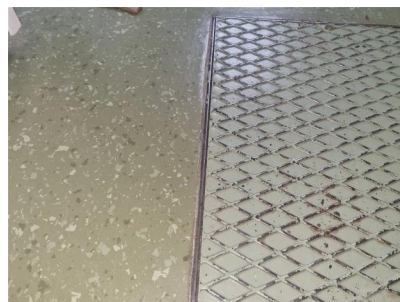
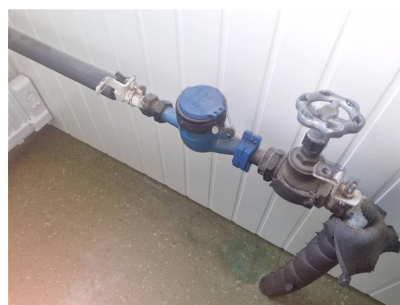
Våtrum av äldre standard från byggnadsår.  
Golvbrunnen är av äldre typ och placerad för nära vägg. Golvbrunnen har ej gått att besikta då skåp är placerad ovanför.  
Rör genomföringar finns i golv. Mindre stötskador i golvets ytskikt.  
Renslucka är placerad i golv.  
Inkommande vatten ej fast satt i vägg. Fuktfläckar under på golvet.

Ingen frånluftsventilation finns i utrymmet.

Dessa brister medför en ökad risk för fuktskador i omkringliggande konstruktioner. Renovering rekommenderas.

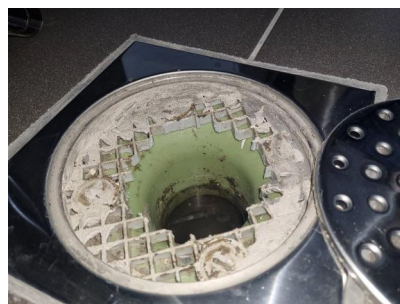
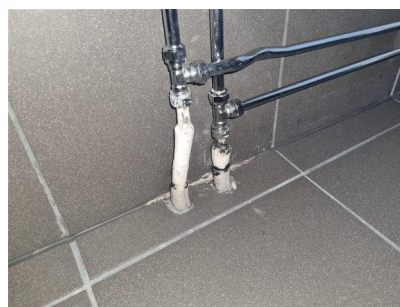
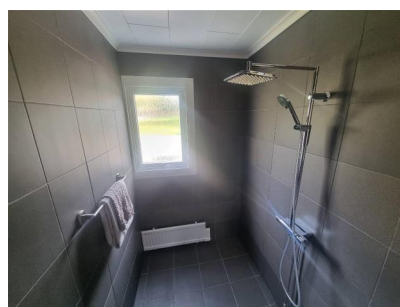
Badrummet är ej fackmässigt renoverat:

- Ursprungliga golv/väggmattor finns under klinkerplattorna.
  - Golvbrunnen är inte utbytt i samband med renovering. Inget nytt tätskikt anslutet till golvbrunnen eller ditsatt under klinker/kakel. Äldre tätskikt är återanvänt.
  - Rörgenomföring finns i golv. Placerade för nära vägg och i duschzonen.
  - Bristfälligt golvlut mot golvbrunnen , bakfall förekommer.
  - Fönster placerat i duschzon.
  - Fogsprång och bomljud förekommer, ojämna kakel/klinker plattor.
- Felet som uppstått är att vidhäftningen mellan klinker och underlag har upphört. Sk "bom/ bomljud".
- Radiator i duschzon.

Eftersom ytskiktet i utrymmet består av klinker/kakel som lagts direkt på befintlig plastmatta kan vidhäftningen mellan klinker/kakel och plastmatta vara svår att uppnå. Risk finns att plattorna släpper från underlaget.

När golvbrunnen inte är utbytt i samband med renoveringen är det inte fackmässigt\* utfört. Risk finns att tätskiktet inte har kunnat anslutas till golvbrunnen på ett riktigt sätt. Golvbrunnens tekniska livslängd är uppnådd, vilket kan leda till fuktskador i omkringliggande konstruktioner.

När rörgenomföringar finns i golv (duschzonen) är det inte fackmässigt\* utfört. Rörgenomföringar i golvet medför en ökad risk för att vatten tränger ner i omkringliggande konstruktioner och orsakar fuktskador.

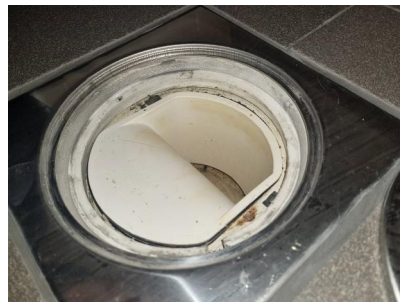
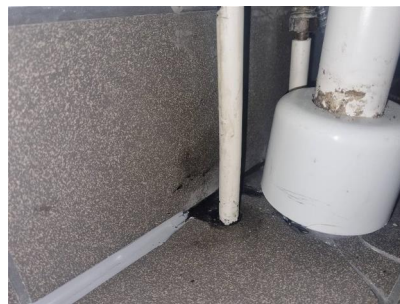
Golvbrunnen är inte utbytt i samband med renovering, golvbrunnens tekniska livslängd är uppnådd. Klämringen i golvbrunnen är lös.

Den lösa klämringen i golvbrunnen medför att vatten kan tränga ner i omkringliggande konstruktioner med fuktskador som följd. Detta kan i sin tur leda till mikrobiella skador (angrepp av mikroorganismer).

Golvutningen är bristfällig mot golvbrunnen, bakfall förekommer. Rör genomföringar i golvet förekommer.

När golvbrunnen inte är utbytt och klämringen ej korrekt monterad i samband med renoveringen och rör genomföringar i golvet finns är det inte fackmässigt\* utfört. Risk finns att det nya tätskiktet inte har kunnat anslutas till golvbrunnen/runt rören på ett riktigt sätt, vilket kan leda till fuktskador i omkringliggande konstruktioner. \*Fackmässigt utförande innebär att arbetet ska utföras enligt Boverkets byggregler, gällande branschregler samt monteringsanvisningar för samtliga material. Om dessa regler och anvisningar inte följs och en skada inträffar riskerar man att få en nedsatt eller utebliven skadeersättning från sitt försäkringsbolag.

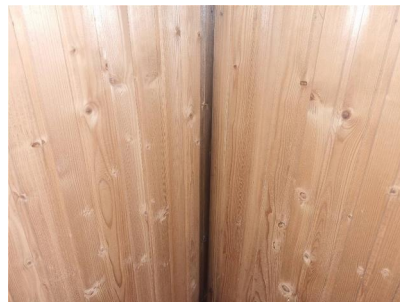
Missfärgningar på vägghpanel förekommer.

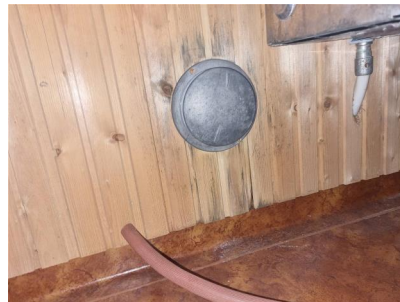
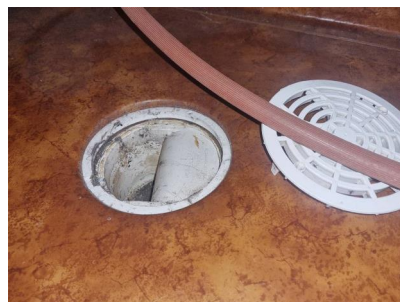
Bastun har äldre yt-/tätskikt.  
Klämring i golvbrunn är lös.

Eftersom funktionen, som innebär att ytskiktet/tätskiktet ska vara vattentätt, kan vara nedsatt finns en ökad risk att vatten tränger igenom ytskiktet/tätskiktet med vattenskador i omkringliggande konstruktioner som följd.
