# Besiktningssprotokoll

Anticimex Försäkringsbesiktning i samarbete med Fastighetsbyrån

Fastighetsbeteckning: Älvsala 1:184	
Fastighetsadress: Krokusvägen 11	
Postnummer: 139 56	Ort: Värmdö

Besiktningdatum: 2024-09-10	Protokollnummer: 68517947
Temperatur: 17 °C	Väderlek: Regn
Tekniker: Fredrik Hjertzell	
E-post: fredrik.hjertzell@Anticimex.se	
Kontor: Stockholm Syd	
Närvarande: Fastighetsägare

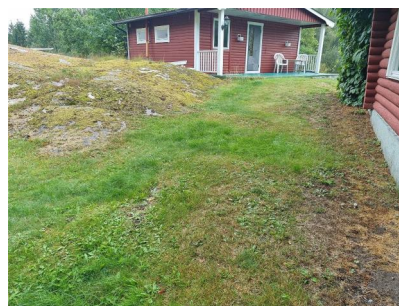
Marken lutar mot huset.

Detta innebär en ökad fuktbelastning mot grunden vilket i sin tur kan orsaka fuktskador i huset.

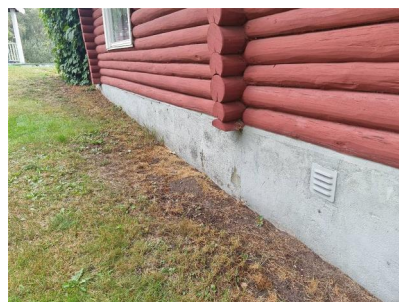
Sprickor finns i sockel samt färgsläpp.

Notera att hela sockeln ej att besiktiga då denna delvis är bakom altan.

Dessa bedöms inte ha lett till bakomliggande skador.

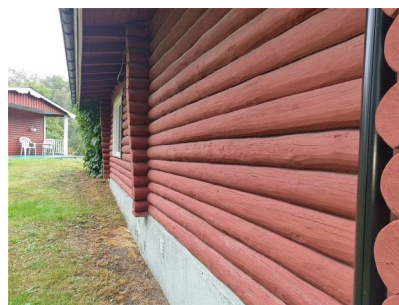
Delar av fasadpanelen är i behov av målning/underhåll.

Fasadbeklädnad och träkonstruktioner där målningsbehov finns riskerar att få fukt- och rötskador på grund av sämre vattenavvisande förmåga. För att öka livslängden på fasadbeklädnaden rekommenderas målning och underhåll.

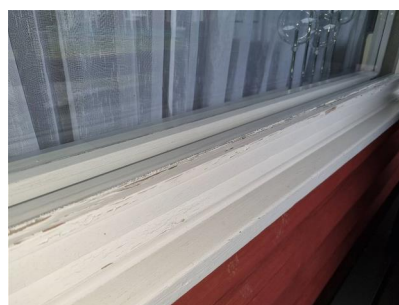
Fönster är av äldre modell och i behov av målning/underhåll.  
- Fönsterbleck saknas helt eller har fel lutning.

Fönsterbågar och fönsterkarmar där målningsbehov finns riskerar att få fukt- och rötskador på grund av sämre vattenavvisande förmåga.

För att öka livslängden på fönster rekommenderas målning och underhåll.

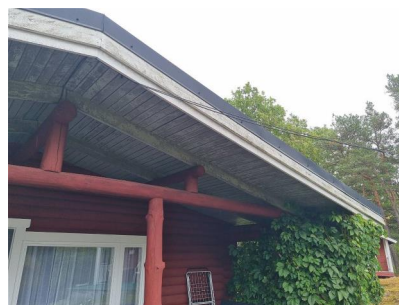
Vindskivor samt takutsprång är i behov av målning/underhåll.

Träkonstruktioner där målningsbehov finns riskerar att få fukt- och rötskador på grund av sämre vattenavvisande förmåga. För att öka livslängden rekommenderas målning och underhåll.

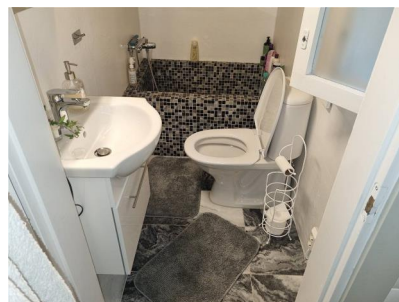
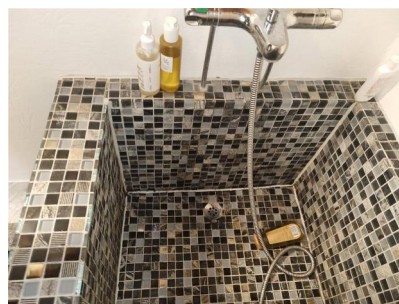
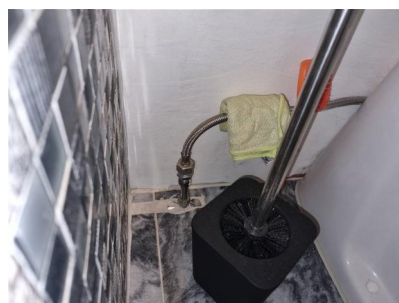
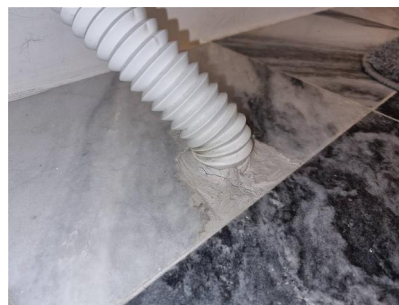
Badrummet har brister i utförandet.

- Fall på golvet lutar ut mot dörr.
- Avsaknad av korrekt brunn som lämpar sig för badrum.
- "Brunn" är avskild från övrig golvyta.
- Rör genomföring i golv.
- Anslutningstoss ligger under golvets ytskick.

Eftersom badrummet inte är fackmässigt\* utfört finns risk för fuktskador. Observera att risken angående fackmässigt utförande gäller hela utrymmet.

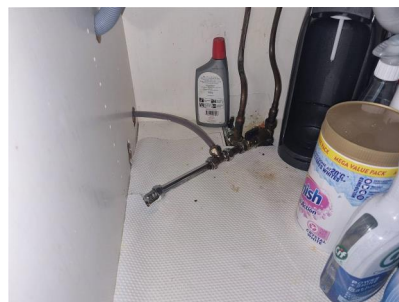
Fuktskydd saknas i diskbänkskåp samt under diskmaskin och kyl/frys.

Utan fuktskydd är det svårt att upptäcka läckage från rörledningar. Vatten kan då tränga in i omkringliggande konstruktioner och orsaka fuktskador.

För att upptäcka eventuella läckage, installera ett fuktskydd under vardera punkt.

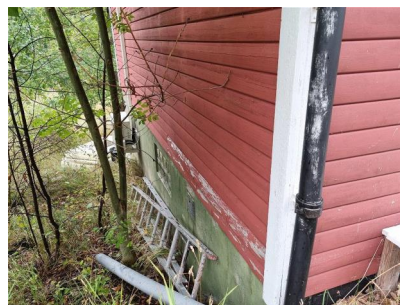
Fasadpanelen är i behov av målning/underhåll.

Fasadbeklädnad och träkonstruktioner där målningsbehov finns riskerar att få fukt- och rötskador på grund av sämre vattenavvisande förmåga. För att öka livslängden på fasadbeklädnaden rekommenderas målning och underhåll.

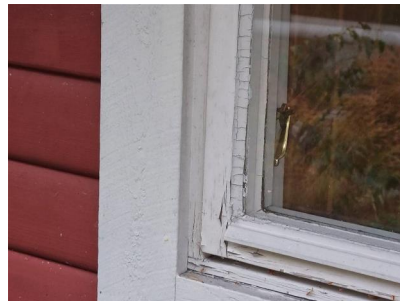
Fönster är äldre och i behov av målning/underhåll.

Fönsterbågar och fönsterkarmar där målningsbehov finns riskerar att få fukt- och rötskador på grund av sämre vattenavvisande förmåga.

För att öka livslängden på fönster rekommenderas målning och underhåll.

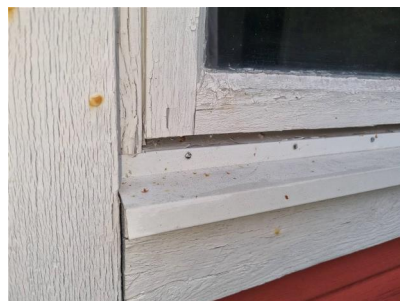
Fönsterbleck är otäta vid infästningar.

Eftersom fönsterblecken är otäta finns risk att vatten rinner in i väggen vilket i sin tur kan leda till fuktskador i väggkonstruktionen.

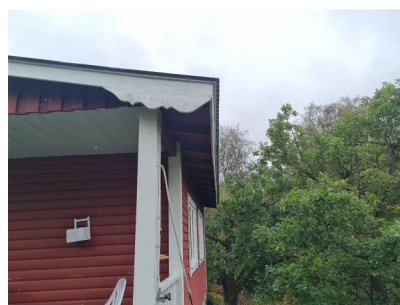
Hängränna saknas.

När hängrännor saknas utsätts fasad och grund för ökad fuktbelastning, vilket i sin tur kan leda till fuktskador i bakomliggande konstruktioner.

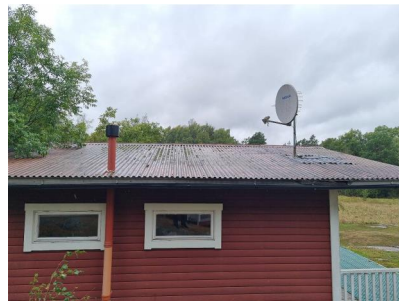
Yttertaket är äldre.

Plåttake har enligt vår bedömning en begränsad livslängd. Eftersom husets taktäckning är äldre har det ett minskat motstånd mot vatteninträngning. Detta i sin tur kan leda till fuktskador på träläkt och vidare ner i underliggande konstruktioner.

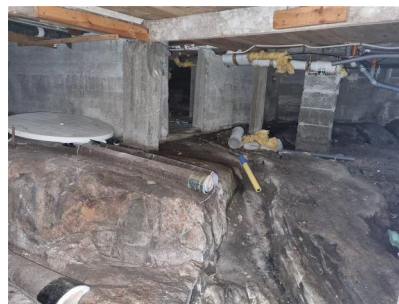
Vid kontroll av krypgrunden uppmättes fuktvärden över kritisk nivå för mikrobiell tillväxt och mikrobiell lukt upplevdes.

Uteluftsventilerade krypgrunder med bjälklag av organiskt material har ofta fuktskador på grund av naturlig fuktpåverkan. Lukten som känns i krypgrunden kan också spridas till boendemiljön. Fuktkvoten uppmättes till 22 %.

Det finns risk för mikrobiell tillväxt om den relativa fuktigheten (RF) i den omgivande luften är över 75 %. I furuvirke motsvarar det en fuktkvot (FK) på 17 %.

Vi rekommenderar en fördjupad undersökning för att bedöma orsak och omfattning.

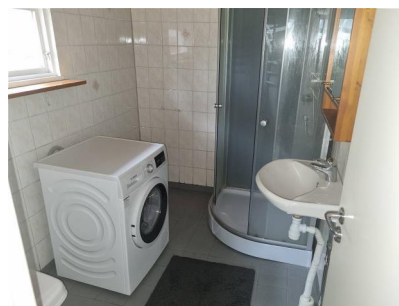
Våtutrymmet har äldre yt-/tätskikt.  
- Golvbrunn ej möjlig att besiktiga då den är duschkabin står för.  
- Rör genomföring i golv.  
- Sprickor finns i kakel (vänster sida om duschkabin).

Eftersom funktionen, som innebär att ytskiktet/tätskiktet ska vara vattentätt, kan vara nedsatt finns en ökad risk att vatten tränger igenom ytskiktet/tätskiktet med vattenskador i omkringliggande konstruktioner som följd.

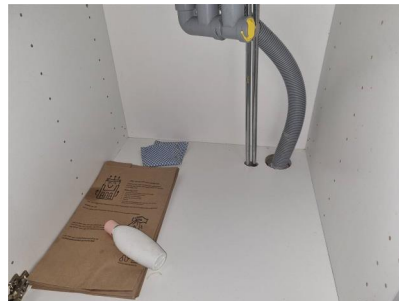
Fuktskydd saknas i diskbänksskåp samt under kyl/frys.

Utan fuktskydd är det svårt att upptäcka läckage från rörledningar. Vatten kan då tränga in i omkringliggande konstruktioner och orsaka fuktskador.

För att upptäcka eventuella läckage, installera ett fuktskydd.
