# Besiktningsprotokoll

Anticimex Försäkringsbesiktning i samarbete med Fastighetsbyrån

| Fastighetsadress:<br>Sandhällavägen 22 | |

| Besiktningsdatum:<br>2024-09-10 | Protokollnummer:<br>68505550 |

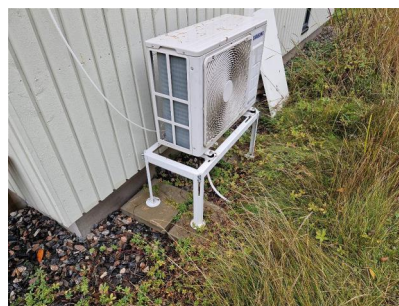
Kondensvatten från luftvärmepumpens utedel leds inte bort från husgrunden.

Detta medför ökad risk för att vatten tränger in i anslutande konstruktioner, vilket i sin tur kan leda till fuktelaterade skador. Observera att besiktning av byggnadens värmesystem eller värmepumpen inte har ingått i uppdraget.

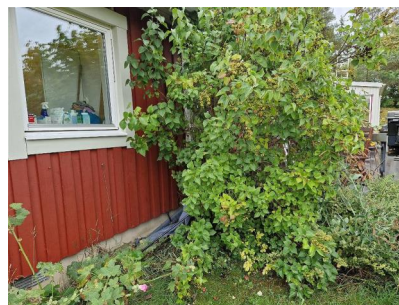
Växter finns i anslutning till byggnaden.

När det finns rabatter och växter nära byggnaden finns risk att fukt stannar kvar i väggarna. Detta kan i sin tur orsaka invändiga fuktskador. Växternas rötter kan också skada grundmuren och sätta dräneringsledningen ur funktion.

Området närmast huset rekommenderas att vara fritt från växtlighet.

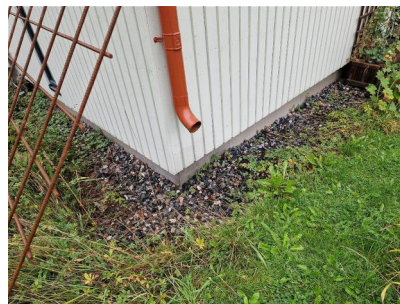
Stuprör avslutas nära husliv.

Stuprör som avslutas intill husliv (ovan mark) kan medföra en ökad fuktbelastning på grundmur/sockel med fuktrelaterade skador som följd.

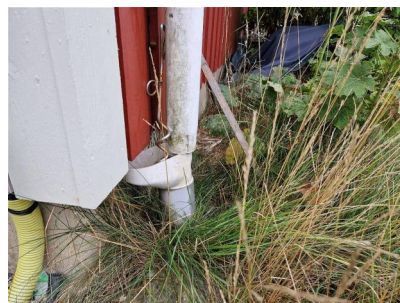
Stuprör är bristfälligt anslutet till markledning.

Stuprör som avslutas intill huset (ovan mark) kan medföra en ökad fuktbelastning på grundmur/sockel som i sin tur kan leda till fuktrelaterade skador.

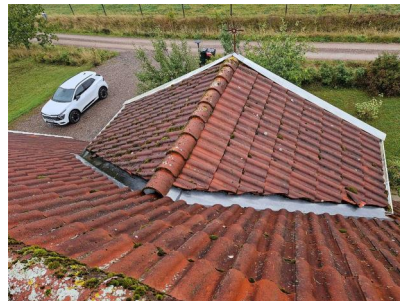
Takpannor är lösa vid vinkelrännor på taket.

Takpannorna vid vinkelrännan är inte ordentligt fastsatta i läkten. Detta medför att takpannorna kan ändra läge, vilket i sin tur kan leda till att regnvatten kan rinna in i takkonstruktionen och orsaka mikrobiella skador (angrepp av mikroorganismer) i takbrädor och takstolar.

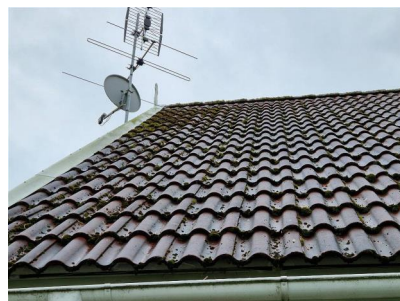
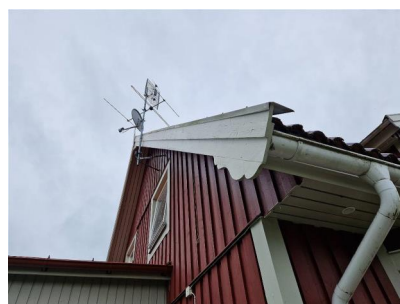
Mosspåväxt finns på takpannor.

Vindskivor har underhållsbehov.

För att öka livslängden på taket rekommenderas att mossan tas bort från takpannorna.

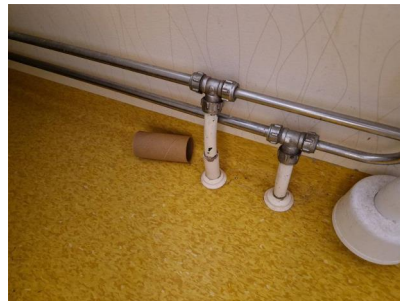
Rör genomföring finns i golv.

Rör genomföringar i golv medför en ökad risk för att vatten tränger ner i omkringliggande konstruktioner och orsakar fuktskador.
