Besiktningssprotokoll

Anticimex Försäkringsbesiktning i samarbete med Fastighetsbyrån

| Fastighetsbeteckning: Semaforen 1 | |

| Besiktningdatum: 2024-09-03 | Protokollnummer: 68505913 |

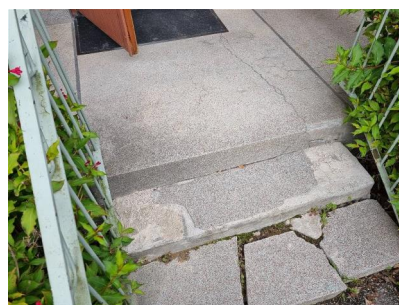
Utvändigt / Entrébro

Skador finns i entretrappan.

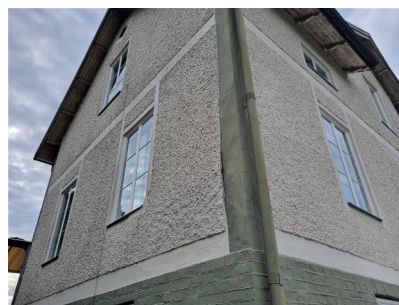
Utvändigt / Fasad

Sprickor och puts släpp finns i fasaden.

Vi rekommenderar att en murare kontaktas för att bedöma skadornas orsak och omfattning samt åtgärd.

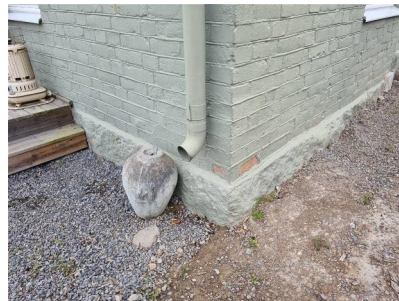
Utvändigt / Hängrännor / Stuprör

Stuprör avslutas nära huset.

Stuprör som avslutas intill husliv (ovan mark) kan medföra en ökad fuktbelastning på grundmur/sockel med fuktrelaterade skador som följd.

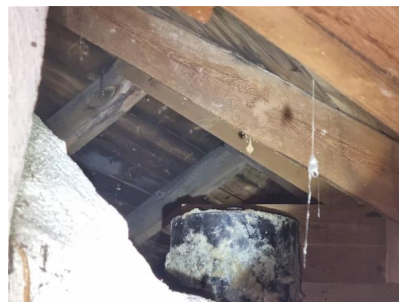
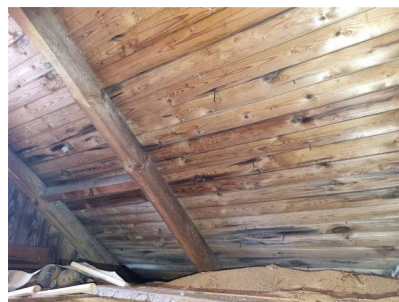
Utvändigt / Vind

Mikrobiell påväxt och missfärgningar finns på underlagstaket.

Trots att fuktmätningen gav fuktvärden under kritisk fuktnivå finns mikrobiell påväxt på underlagstaket. Detta kan vara ett tecken på att vinden tillförs fukt inifrån bostaden och/eller uteluften.

Fuktkvoten uppmättes till 8 % i underlagstak och bjälkar. Det finns risk för mikrobiell tillväxt om den relativa fuktigheten (RF) i den omgivande luften är över 75 %. I furuvirke motsvarar det en fuktkvot (FK) på 17 %.

Vi rekommenderar en fortsatt undersökning för att konstatera orsaken och omfattning av den mikrobiella påväxten. I samband med detta bör man kontrollera om några övriga skador finns.

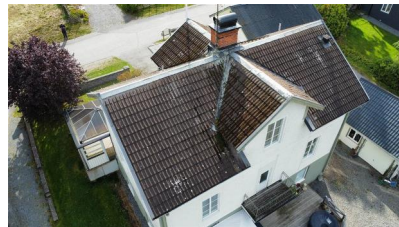
Utvändigt / Tak

Yttertaket är äldre och enstaka takpannor är skadade. Det finns även en viss mängd mossa på taket och rötskador finns i vindskivor.

Takpannor, plåtdetaljer och underlagspapp har enligt vår bedömning en begränsad livslängd. Eftersom husets taktäckning är äldre har det ett minskat motstånd mot vatteninträning. Detta i sin tur kan leda till fuktskador på träläkt och vidare ner i underliggande konstruktioner.

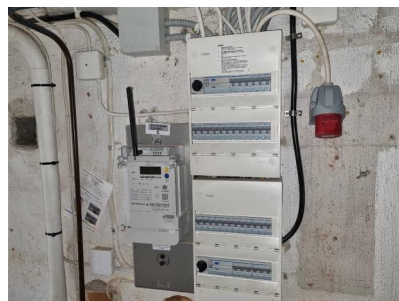
Souterrängplan / Pannrum

Gruppförteckning över elcentralen saknas.

"Gruppförteckning" är en lista som ska vara placerad vid elcentralen. Den visar vilka säkringar som är anslutna till vilka armaturer, vägguttag och apparater. Den är också till för att underlätta vid felsökning och elarbeten.

Kontakta en elektriker för att upprätta en gruppförteckning som placeras i närheten av elcentralen.

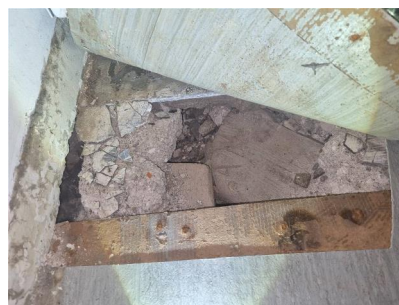
Souterrängplan / Kök

Vid kontroll av konstruktion uppmättes fuktvärden över kritisk nivå för mikrobiell tillväxt och avvikande lukt upplevdes.

Grundläggningen består av en betongplatta på mark utan underliggande isolering och med ett uppreglat isolerat golv dikt an betongen. Denna konstruktion får ofta skador på grund av naturlig fuktvandring.

Fuktkvoten uppmättes till 24>% i golvkonstruktionen.

Det finns risk för mikrobiell tillväxt om den relativa fuktigheten (RF) i den omgivande luften är över 75 %. I furuvirke motsvarar det en fuktkvot (FK) på 17 %.

Vi rekommenderar en fördjupad undersökning för att bedöma orsak och omfattning. Det är viktigt att tänka på att denna rekommendation om fördjupad undersökning gäller hela källaren.

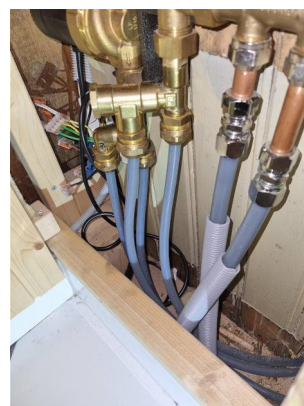
Entréplan / Bastu

Rörslits saknar vattentät botten.
Skyddslock saknas på kopplingsdosa.

En rörslits ska ha en vattentät botten och vara försedd med skvallerrör. När det saknas ökar risken för att ett läckage inte upptäcks i tid. Det kan leda till fuktskador i omkringliggande konstruktioner.

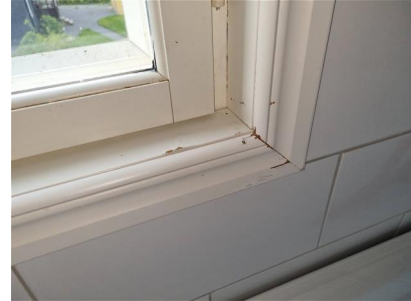
Övre plan / Badrum

Fönster är olämpligt placerat nära badkaret och smärre fuktanvisningar finns på fönster.

Fönstrets placering i våtutrymmet utgör en risk för fuktskador i fönster- och väggkonstruktionen. Det finns risk för fuktskador eftersom WC-stolen är lös. Rörledningar och kopplingar kan släppa och orsaka rörbrott med vattenskador som följd.

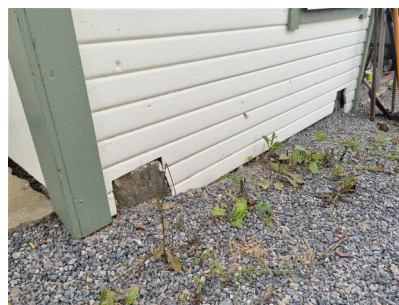
Utvändigt / Fasad

Avståndet mellan fasadbeklädnaden och marken är inte tillräckligt.

Eftersom fasadbeklädnaden avslutas för nära mark finns risk för att fukt från marken suggs upp i fasadpanelens nederkant. Detta kan orsaka fuktrelaterade skador i fasadbeklädnaden och bakomliggande konstruktioner.
