Besiktningssprotokoll

Anticimex Försäkringsbesiktning i samarbete med Fastighetsbyrån

Fastighetsbeteckning: Kläppe 1:8	
Fastighetsadress: Kläppe 140	
Postnummer: 845 91	Ort: Hallen

Besiktningdatum: 2024-09-02	Protokollnummer: 68472532
Temperatur: 15 °C	Väderlek: Sol
Tekniker: Robert Berglund	
E-post: Robert.Berglund@anticimex.se	
Kontor: Sundsvall	
Närvarande: Ombud för säljaren

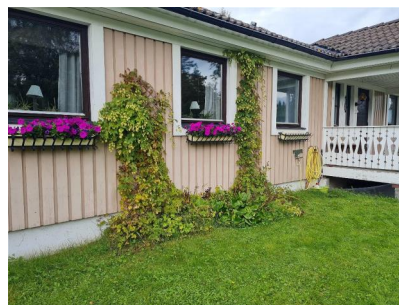
Växter finns i anslutning till byggnaden.

Området närmast huset rekommenderas att vara fritt från växtlighet.

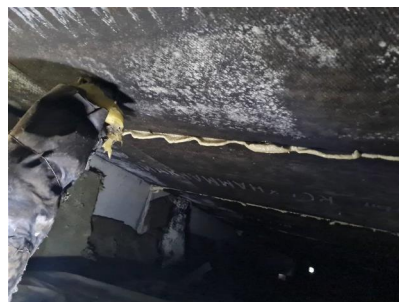
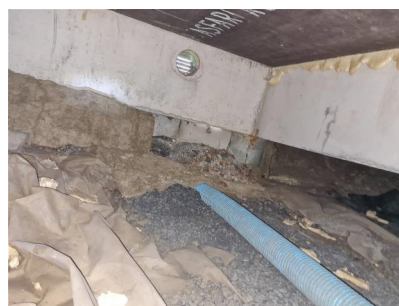
Vid kontroll av krypgrunden uppmättes fuktvärden över kritisk nivå för mikrobiell tillväxt och mikrobiell lukt upplevdes. Mikrobiell påväxt noteras på blindbotten. Fritt vatten noteras på plasten som ligger på marken i grunden.

Uteluftsventilerade krypgrunder med bjälklag av organiskt material har ofta fuktskador på grund av naturlig fuktpåverkan. Lukten som känns i krypgrunden kan också spridas till boendemiljön. Fuktkvoten uppmättes till 20%. Gränsvärdet för fuktkvoten är 17%

1st avloppsrör kommer från garageplattan, samt att det finns ett dräneringsrör som ligger fritt på marken.

För att komma till rätta med fuktnivåerna i grunden rekommenderas att en krypgrundsavfuktare installeras.

För att en installation av en krypgrundsavfuktare skall fungera behöver man konstatera om dom 2 rören är i bruk.

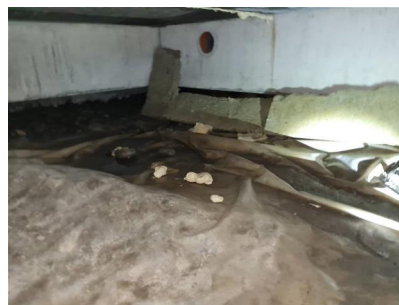
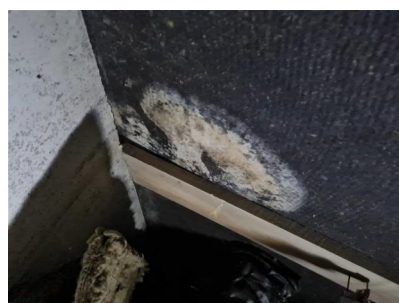
- Fuktfläck noterads på blindbotten i området under duschen. Fuktindikerad utan anmärkning .

Se även anmärkning om golvbrunnen.

Vidare kontroll av orsaken och omfattning rekommenderas.

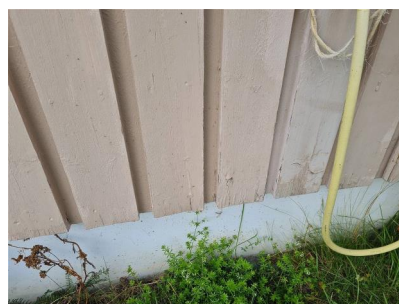
- Enstaka panelbrädor/trädetaljer har mindre rötskador. Fasadpanelen och trädetaljer är i behov av målning/underhåll.

Fasadbeklädnad och träkonstruktioner där målningsbehov finns riskerar att få fukt- och rötskador på grund av sämre vattenavvisande förmåga. För att öka livslängden på fasadbeklädnaden rekommenderas målning och underhåll. I samband med ommålning rekommenderas att de rötskadade panelbrädorna byts ut.

Denna anmärkning gäller även garagedelen.

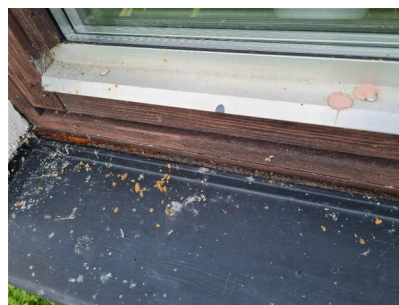
Fönsterbleck är otäta vid infästningar (fönsterblecken är lösa).

Eftersom fönsterblecken är otäta medför det att vatten kan rinner in i väggen vilket i sin tur kan leda till fuktskador i väggkonstruktionen.

Denna anmärkning gäller även garagedelen.

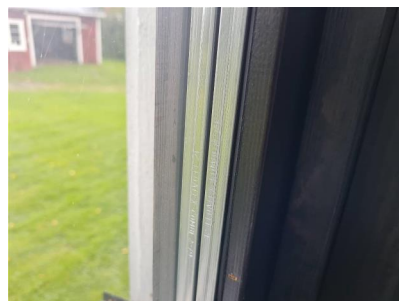
Isolerglas är äldre.

Befintliga fönster är äldre vilket betyder att tätningen mellan fönsterrutorna kan vara sämre. Detta kan leda till att missfärgning/imma kan uppstå mellan glasrutorna.

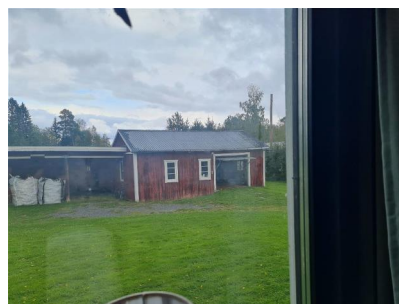
1st isolerglas är punkterade (missfärgade/imma mellan rutorna).

Isolerglas som är punkterade tyder på att tätningen mellan rutorna är bristfälliga.

Kontakta glasmästare för åtgärdsförslag och bedömning av omfattningen av ett eventuellt fönsterbyte.

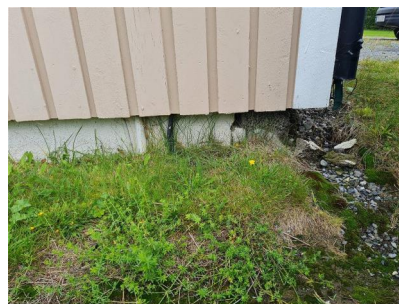
Stuprör är inte anslutet till markledning.

Stuprör som inte är anslutet till markledning kan medföra en ökad fuktbelastning på grundmur/sockel som i sin tur kan leda till fuktrelaterade skador.

Denna anmärkning gäller både huset och garaget.

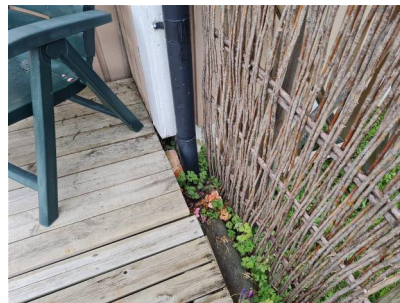
Lövsilar finns inte.

När det saknas lövsilar så finns det risk att det blir stopp i dagvattenledningen.

För att hindra stopp i dagvattenledningar rekommenderas komplettering av lövsilar.

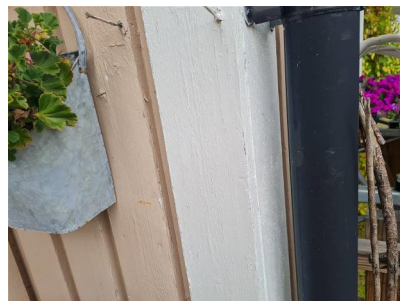
Fals på stuprör vänd mot fasad.

Falsen på stuprören kan med fördel vändas ut från fasaden för att lättare se om röret blivit skadat efter vinterns påfrestningar samt för att undvika skador på fasad vid ett eventuellt läckage.

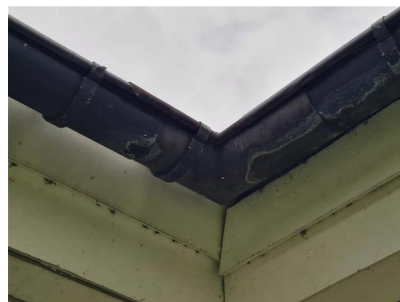
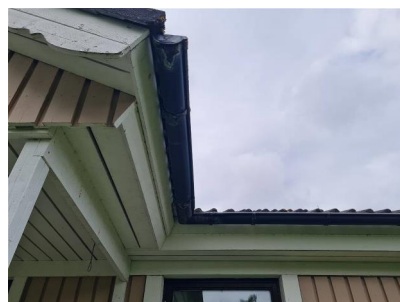
Hängrännor läcker.

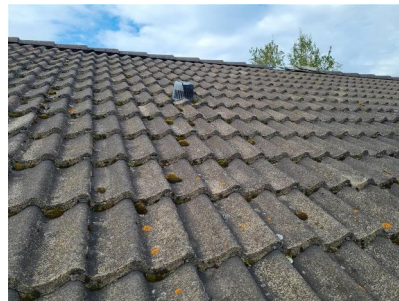
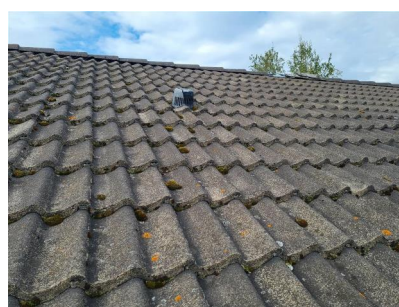
Yttertaket är äldre.

Takpannor, plåtdetaljer och underlagspapp har enligt vår bedömning en begränsad livslängd. Eftersom husets taktäckning är äldre har det ett minskat motstånd mot vatteninträngning. Detta i sin tur kan leda till fuktskador på träläkt och vidare ner i underliggande konstruktioner.

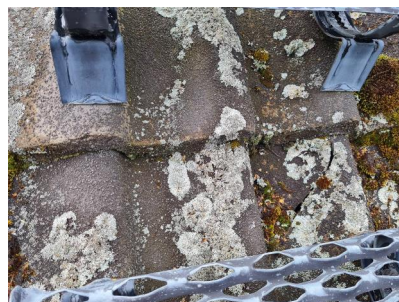
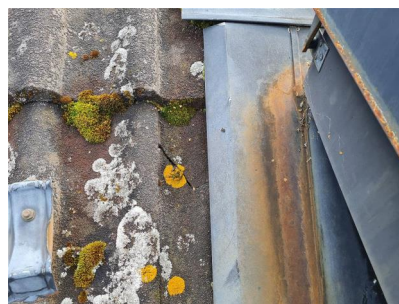
Takpannor är skadade.

Då det förekommer skadade/spruckna takpannor finns det risk för fuktskador på underliggande konstruktioner.

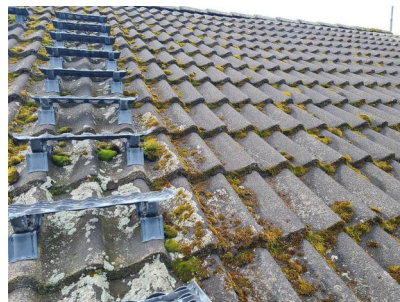
Mosspåväxt finns på takpannor.

Mossa som växer på taket kan leda till att taktäckningen har ett minskat motstånd mot vatteninträning. Detta i sin tur kan leda till fuktskador på träläkt och takkonstruktionen vilket kan resultera i mikrobiella skador (angrepp av mikroorganismer).

För att öka livslängden på taket rekommenderas att mossan tas bort från takpannorna.

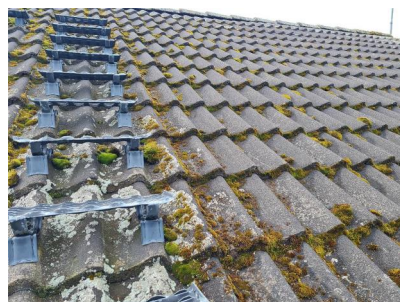
Mosspåväxt finns på takpannor.

Mossa som växer på taket kan leda till att taktäckningen har ett minskat motstånd mot vatteninträning. Detta i sin tur kan leda till fuktskador på träläkt och takkonstruktionen vilket kan resultera i mikrobiella skador (angrepp av mikroorganismer).

För att öka livslängden på taket rekommenderas att mossan tas bort från takpannorna.

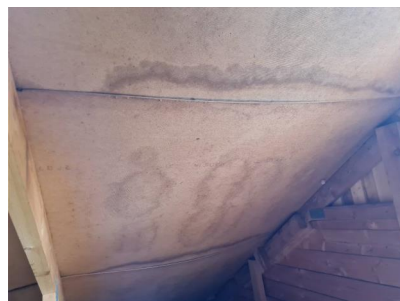
Underlagstaket består av träfiberskivor.

Eftersom underlagstaket består av träfiberskivor utan yttre täckning av papp under takbeklädnaden, finns risk vid ogynnsam väderlek att regnvatten/snö tränger in i skivskarvar med läckage på vindsutrymmet som följd. Med tiden kan även träfiberskivorna drabbas av fuktskador.

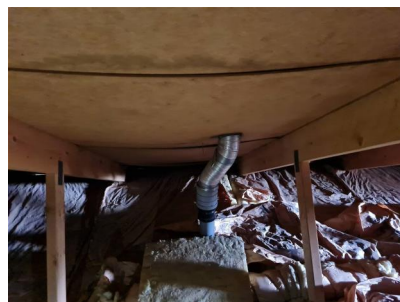
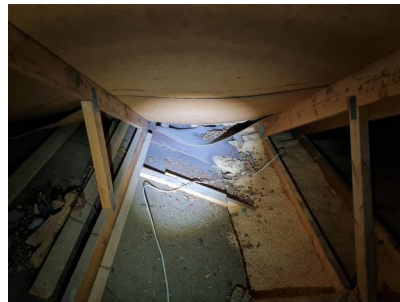
Fuktfläckar noteras på underlagstaket. Fuktindikerade utan anmärkning.

En underlagstakskiva har släpp från sin infästning.

Regelbunden kontroll av vinden rekommenderas.

Återmontera underlagstaketsskiva.

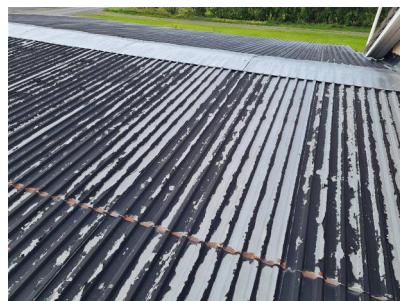
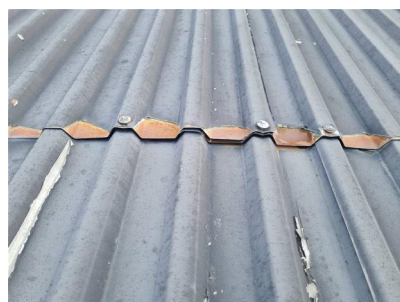
Plåttaket har otätheter och rostangrepp (Spikar har börjat krypa ut).

Brister i taktäckningen kan leda till att regn- eller smältvatten tränger ner i underliggande takkonstruktion och orsakar fuktskador.

Fördjupad undersökning rekommenderas av otätheterna och rost angreppen. För fastställande om och i vilken omfattning skador uppstått.

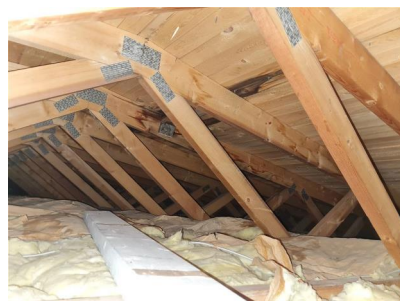
Underlagstaket har fuktfläckar.

Fuktindikerad utan anmärkning.

Fuktfläckar kan bero på olika saker, och kan vara ett tecken på en tidigare eller ett pågående läckage.

Vi rekommenderar en fördjupad undersökning för att bedöma orsak och omfattning. samt om det finns fler skador längre in.

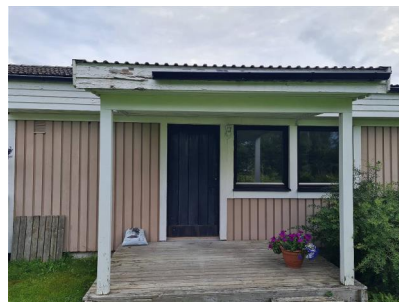
Hängränna saknas delvis på farstukvisten.

När hängrännor saknas utsätts fasad och grund för ökad fuktbelastning, vilket i sin tur kan leda till fuktskador i bakomliggande konstruktioner.

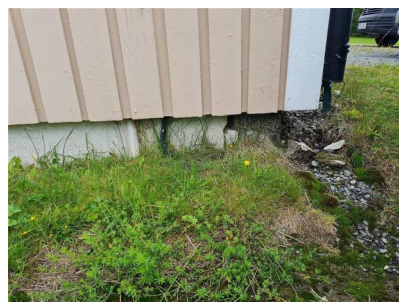
Sprickor finns i sockel.

Detta kan leda till fukt- och frysskador i konstruktionen.

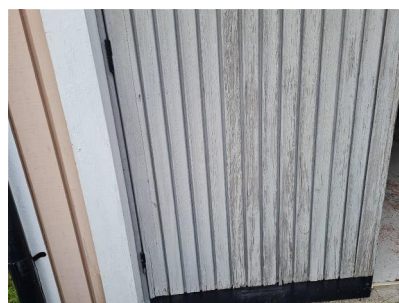
Garagedörrar är i behov av målning/underhåll.

Dörrar där målningsbehov finns riskerar att få fukt- och rötskador på grund av sämre vattenavvisande förmåga.

För att öka livslängden på dörr rekommenderas målning och underhåll.

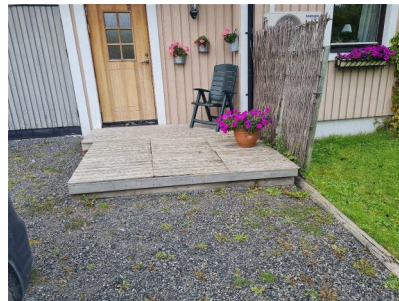
Trallgolvet sviktar.

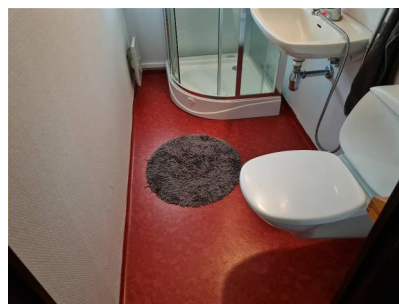
Våtutrymmet har äldre yt-/tätskikt.

Eftersom funktionen, som innebär att ytskiktet/tätskiktet ska vara vattentätt, kan vara nedsatt finns en ökad risk att vatten tränger igenom ytskiktet/tätskiktet med vattenskador i omkringliggande konstruktioner som följd.

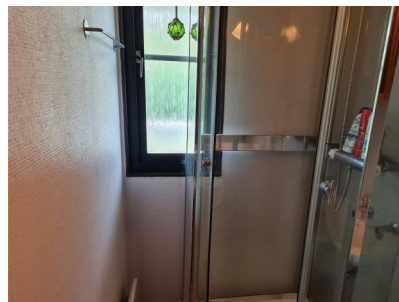
Duschen är placerad nära ett fönster. Vid besiktningstillfället användes duschkabin.

Duschens placering i våtutrymmet utgör en risk för fuktskador i fönster- och väggkonstruktionen.

För att minska risken för fuktskador på fönster och väggkonstruktion rekommenderas att man skyddar fönstret mot vattenbegjutning.

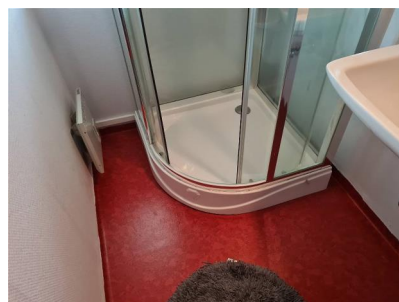
Golvbrunnen är inte besiktningbar.

För att kunna kontrollera och bedöma golvbrunnen måste den vara tillgänglig och rengjord.

Vi rekommenderar en kompletterande besiktning när golvbrunnen är tillgänglig och rengjord.

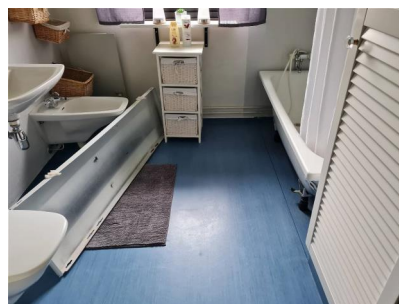
Våtutrymmet har äldre yt-/tätskikt.

Eftersom funktionen, som innebär att ytskiktet/tätskiktet ska vara vattentätt, kan vara nedsatt finns en ökad risk att vatten tränger igenom ytskiktet/tätskiktet med vattenskador i omkringliggande konstruktioner som följd.

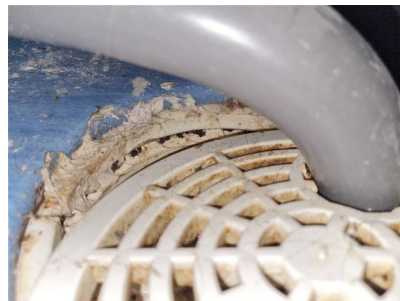
Klämringen sitter ej monterad i rätt läge.

När klämringen inte sitter monterad i rätt läge ökar risken att fukt kan tränga in i omkring liggande konstruktioner.

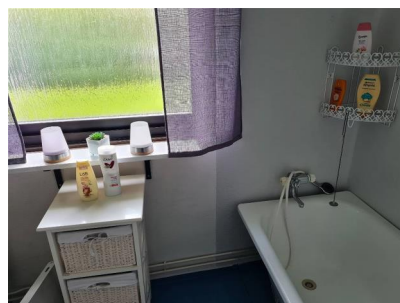
Duschen är placerad nära ett fönster.

Duschens placering i våtutrymmet utgör en risk för fuktskador i fönster- och väggkonstruktionen.

För att minska risken för fuktskador på fönster och väggkonstruktion rekommenderas att man skyddar fönstret mot vattenbegjutning.

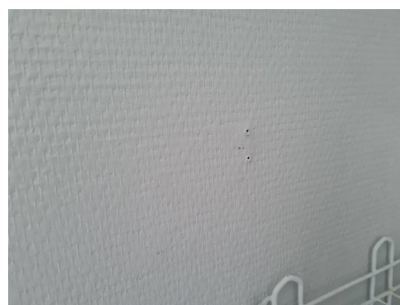
Otäta skruvhål noterades i väggbeklädnaden.

Otäta skruvhål kan medför att fukt tränger in i väggkonstruktionen.

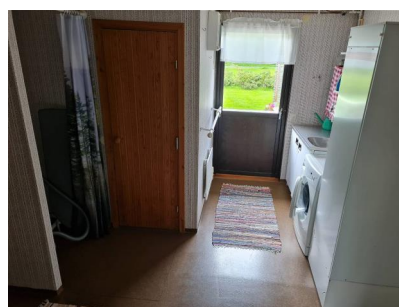
Utrymmet är i behov av renovering. Kontakta behörig fackman för lämpliga åtgärder.

Brister finns i utrymmet vilket kan leda till fuktskador i bakomliggande och intilliggande konstruktioner. Se noteringar nedan.

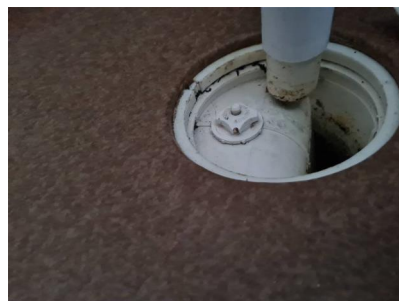
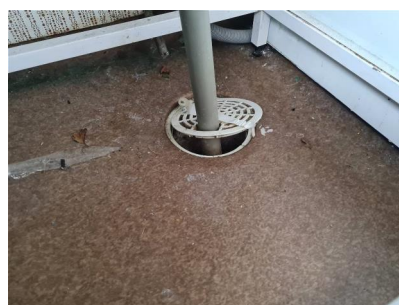
Klämring i golvbrunn under tvätt bänken är lös.

Den lösa klämringen i golvbrunnen medför att vatten kan tränga ner i omkringliggande konstruktioner med fuktskador som följd. Detta kan i sin tur leda till mikrobiella skador (angrepp av mikroorganismer).

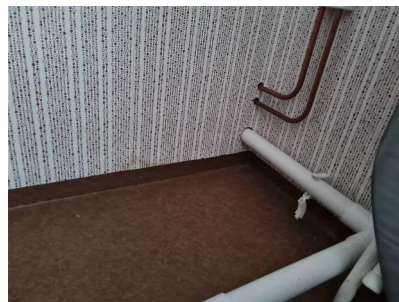
Huset är 3 äldre våt utrymmen. Var av tvättstugan har flertalet brister som kan leda till fuktskador. Jag rekommenderar inte att duschen används i tvättstugan på grund av otätheterna runt rör genomföringarna.

Väggbeklädnaden är otät vid rör genomföringar vid duschplatsen.

De otäta rör genomföringarna i väggbeklädnaden medför att vatten kan tränga ner i bakomliggande konstruktioner med fukt skador som följd. Detta kan i sin tur leda till mikrobiella skador (angrepp av mikroorganismer).

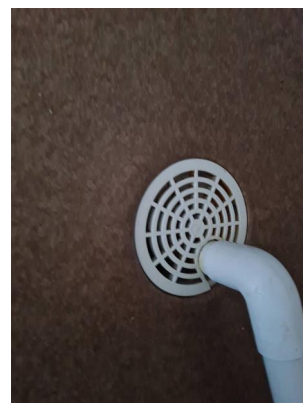
Golvbeläggningen sitter löst runt golvbrunnen i duschen.

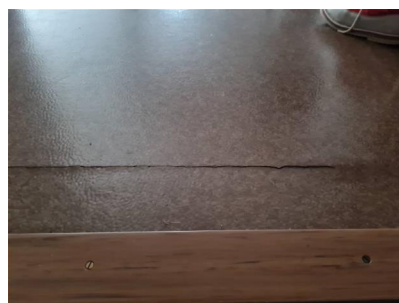
Skada på tätskiktet utanför duschzonen.

En skada på ett tätskikt kan medför att fukt tränger ner i omkring liggande konstruktioner.

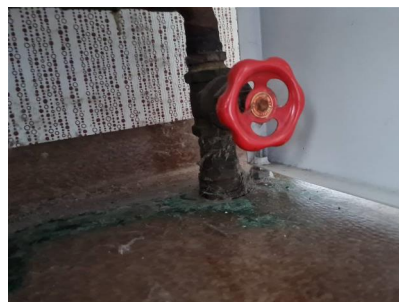
Otät rör genomföring i golv under varmvattenberedaren.

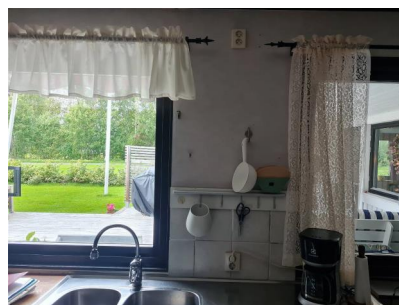
Jordade och ojordade eluttag finns i samma rum.

När man blandar jordade och ojordade eluttag i samma rum finns det en ökad risk för personskador.

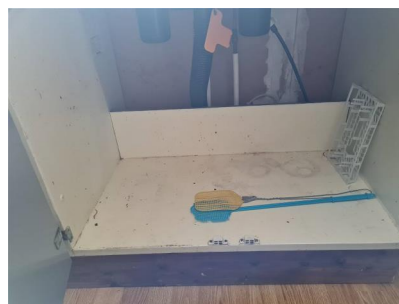
Fuktskydd saknas i diskbänksskåp.

För att upptäcka eventuella läckage, installera ett fuktskydd.

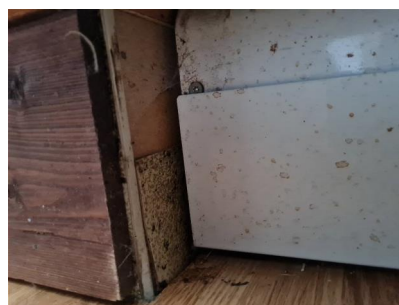
Golvbelägningen under parkett golvet har uppvik.

Om ett läckage uppstår på diskmaskinen kommer vatten kunna tränga in mellan parketten och plastmattan och det tar då längre tid att upptäcka ett pågående läckage.

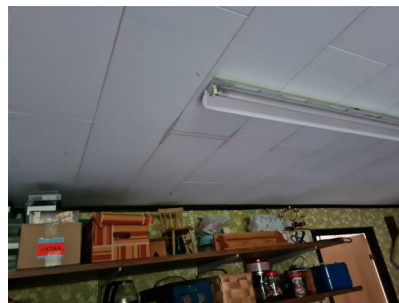
Taket har fuktfläckar.
Fuktindikerade utan anmärkning.

Fuktfläckar kan bero på olika saker, och kan vara ett tecken på en tidigare eller en pågående fuktskada.

Vi rekommenderar en fördjupad undersökning för att bedöma orsak och omfattning.
