Besiktningssprotokoll

Anticimex Försäkringsbesiktning i samarbete med Fastighetsbyrån

Fastighetsbeteckning: Ökna 3:2	
Fastighetsadress: Ökna 610	
Postnummer: 668 93	Ort: Ed

Besiktningdatum: 2024-09-09	Protokollnummer: 68487994
Temperatur: 16 °C	Väderlek: Mulet
Tekniker: Joakim Hellblad	
E-post: joakim.hellblad@Anticimex.se	
Kontor: Karlstad	
Närvarande: Fastighetsägaren.

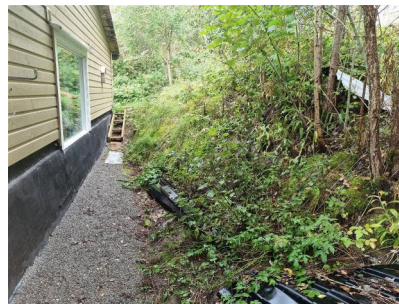
Utvändigt / Markförhållanden

Marken lutar mot huset.

Detta innebär en ökad fuktbelastning mot grunden vilket i sin tur kan orsaka fuktskador i huset.

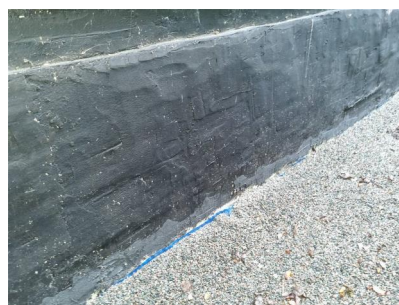
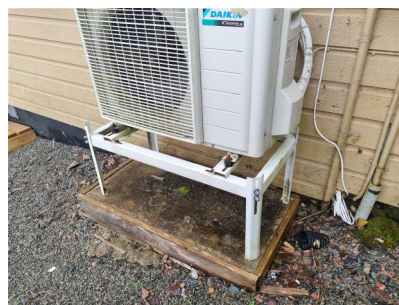
Utvändigt / Sockel

Utvändigt fuktskydd ligger oskyddat ovan mark.

Övre del av sockeln är behandlad med någon typ av fuktskydd.

- Kondensvatten från luftvärmepumpens utedel leds ej bort från grunden.

Risk finns att det utvändiga fuktskyddet skadas och funktionen försämras.

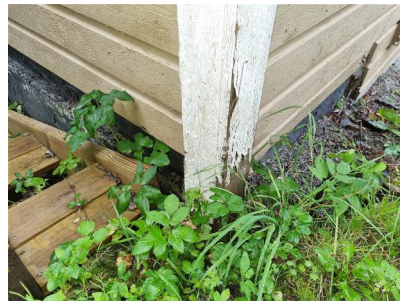
Utvändigt / Fasad

Fasadbeklädnaden har mindre rötskador.

Mindre rötskador finns i fasadpanelen. Dessa bedöms dock inte ha lett till bakomliggande skador.

För att undvika följskador kan rötskadad träpanel bytas ut.

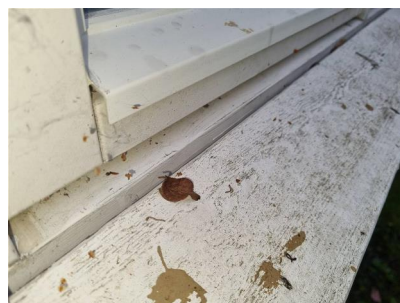
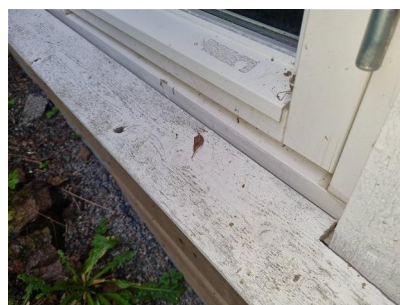
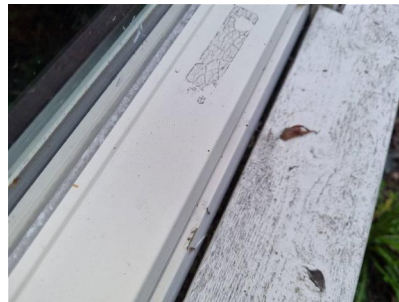
Utvändigt / Fönster

Glipor förekommer mellan träfönsterbleck och fönster. Detta ökar risken för att vatten tränger in mellan fönster och fönsterbleck som kan tränga in i konstruktionen.

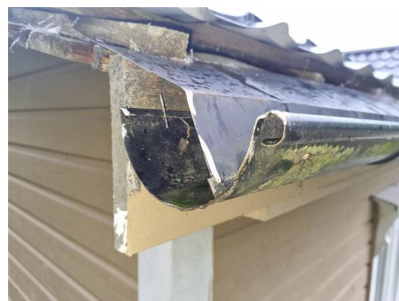
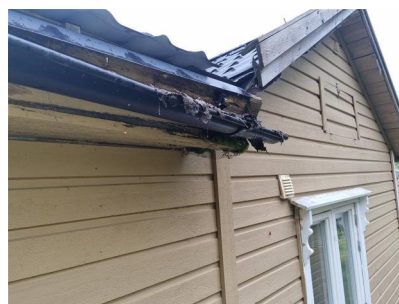
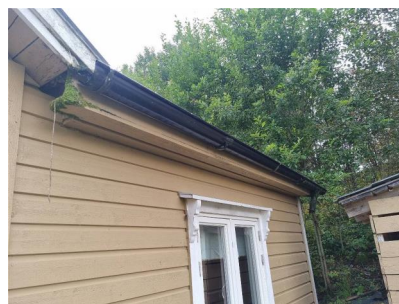
Utvändigt / Hängrännor / Stuprör

Hängrännor är ej kompletta och bristfälligt monterade och stuprör saknas. Rekommenderar en fördjupad undersökning för att bedöma omfattningen av ovan nämnda kommentar.

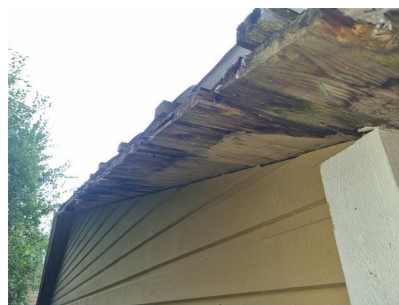
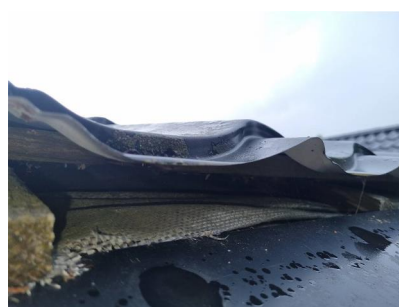
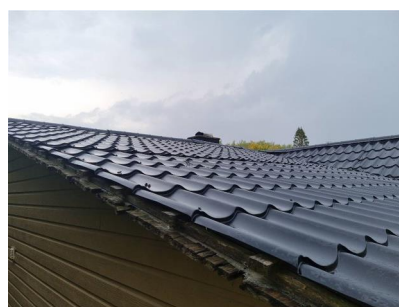
Utvändigt / Tak

Rötskador förekommer i underlagstaket.(se bild) och underlagstaket har någon typ av armerad plast som är bristfälligt monterad.
Rekommenderar en fördjupad undersökning för att bedöma orsak och omfattning.

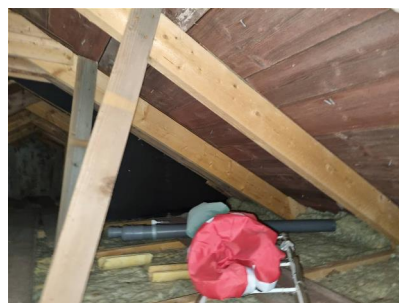
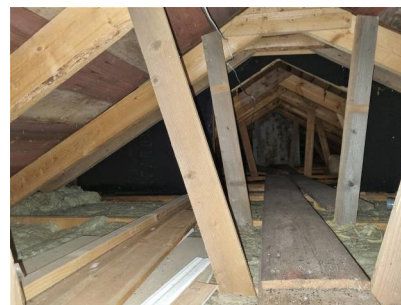
Utvändigt / Vind

Vid kontroll av vinden uppmättes fuktvärden under kritisk fuktnivå för mikrobiell tillväxt och en normal lukt upplevdes.
Fuktkvoten i underlagstak/takbjälkar uppmättes vid besiktningstillfället till ca 9-10 %. Gränsvärdet för mikrobiell tillväxt är 17% FK.
Detta värde varierar dock under året beroende på årstid och utomhusklimat. Delar av vinden har besiktats från lucka då det ej var säkert att ta sig via stegen och in på vinden på grund av luckans storlek.

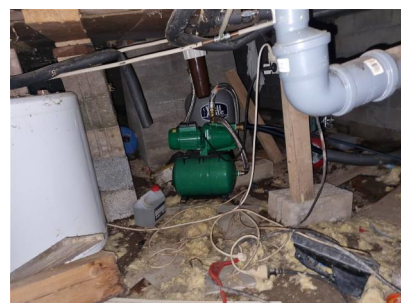
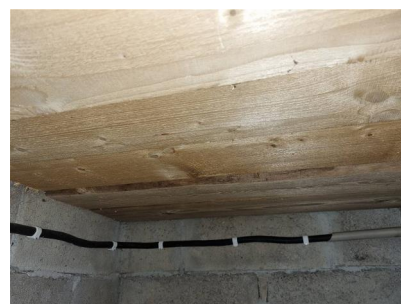
Utvändigt / Krypgrund

Vid kontroll av krypgrunden uppmättes fuktvärden över kritisk nivå för mikrobiell tillväxt och mikrobiell lukt upplevdes. Kontroll utfördes i utrymmet under hall där viss maskinell utrustning finns. Övriga delar av krypgrunden har ej besiktats då lucka saknas.

Uteluftsventilerade krypgrunder med bjälklag av organiskt material har ofta fuktskador på grund av naturlig fuktpåverkan. Lukten som känns i krypgrunden kan också spridas till boendemiljön.

Fuktkvoten uppmättes till 22 % i trossbottenbrädorna. Gränsvärdet för mikrobiell tillväxt är 17% FK.

Vi rekommenderar en fördjupad undersökning för att bedöma orsak och omfattning.

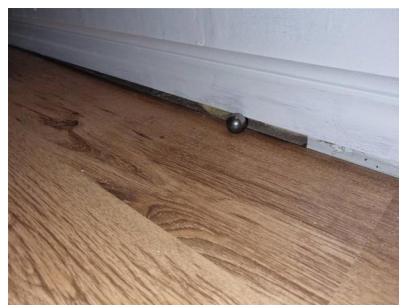
Entréplan / Allmänt

Golv är ojämna/sviktar/lutar.

Vi rekommenderar en fördjupad undersökning för att bedöma orsak och omfattning.

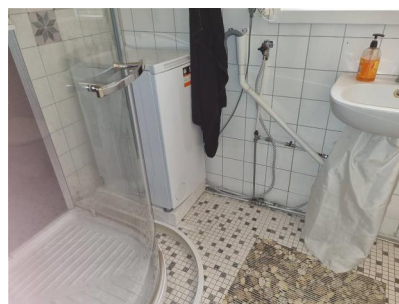
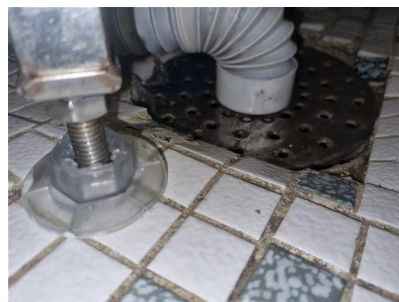
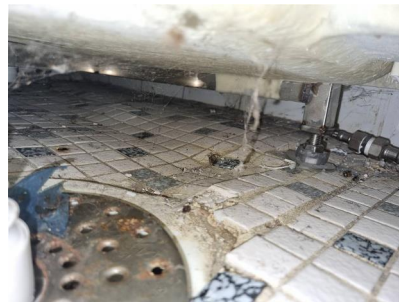
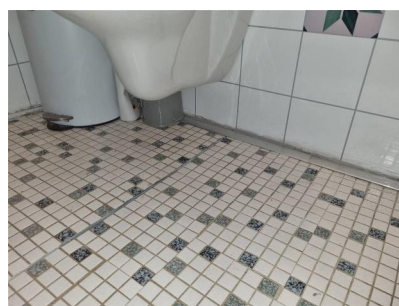
Entréplan / Badrum

Badrummet har brister i utförandet.

Eftersom badrummet inte är fackmässigt* utfört finns risk för fuktskador. Observera att risken angående fackmässigt utförande gäller hela utrymmet.

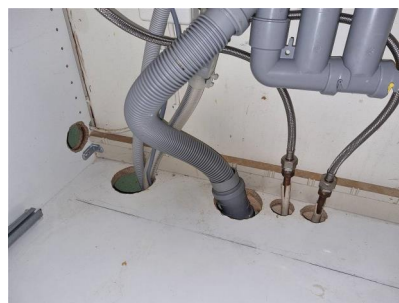
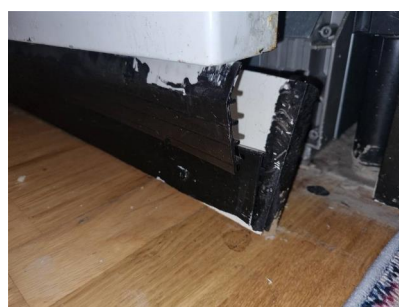
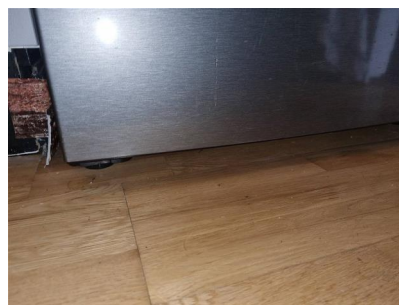
Entréplan / Kök

Fuktskydd saknas i diskbänkskåp och under vitvaror.

Utan fuktskydd är det svårt att upptäcka läckage från rörledningar. Vatten kan då tränga in i omkringliggande konstruktioner och orsaka fuktskador.

För att upptäcka eventuella läckage, installera ett fuktskydd.

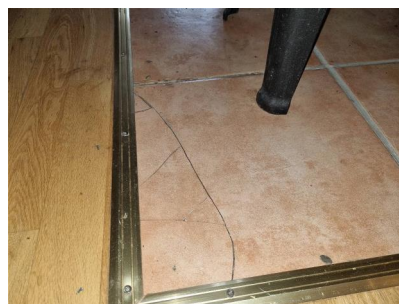
Klinker har släppt från underlaget ("Bom").

Felet som uppstått är att vidhäftningen mellan klinker och underlag har upphört. Sk "bom/ bomljud".
