Besiktningssprotokoll

Anticimex Försäkringsbesiktning i samarbete med Fastighetsbyrån

Fastighetsbeteckning: Trasten 6	
Fastighetsadress: Esplanaden 14	
Postnummer: 694 35	Ort: Hallsberg

Försäkringsbesiktning

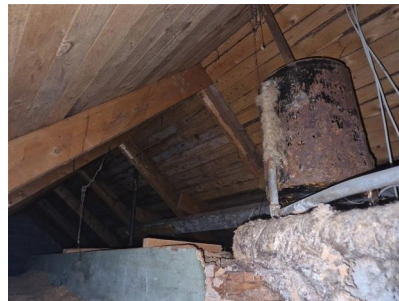
Utvändigt / Nockvind / Sidovind

Mikrobiell påväxt finns på underlagstaket.

Detta kan vara ett tecken på att vinden tillförs fukt inifrån bostaden. Observera att besiktning av bostadens ventilationssystem inte har ingått i uppdraget.

För att komma tillrätta med detta kan fuktillförseln inifrån bostaden behöva minskas. Det kan göras genom att ventilationen i bostaden förbättras samt att eventuella otätheter i vindsbjälklaget (tak-/väggvinklar, taklucka med mera) tätas. Läs Anticimex faktablad om uppvärmda vindsutrymmen för tips och råd.

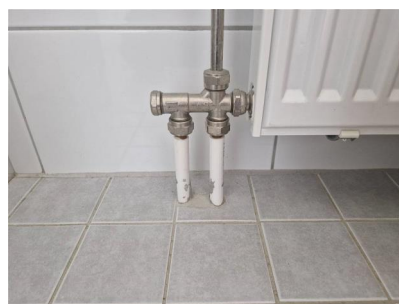
- ⚠ Rörgenomföring finns i golv.

Rörgenomföringar i golvet medför en ökad risk för att vatten kan tränga ner i omkringliggande konstruktioner och orsaka fuktskador.

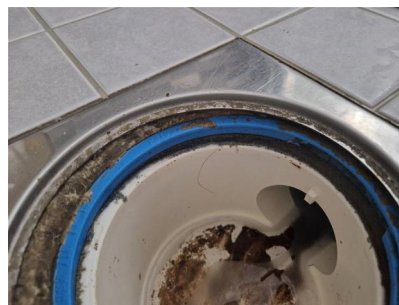
Tätskikt är felmonterat i golvbrunnen.

När tätskikt är felmonterat i golvbrunnen innebär det risk för fuktskador. Vatten kan tränga ner i omkringliggande konstruktioner med fuktrelaterade skador som följd.

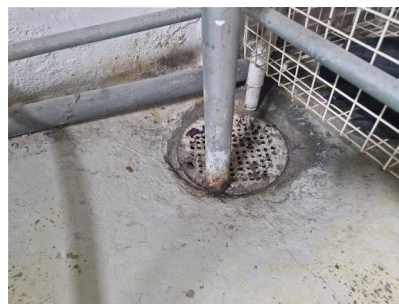
🔧 Äldre gjutjärnsbrunnar förekommer.

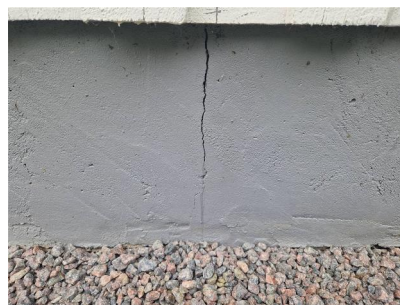
Sprickor finns i sockel.

Detta kan leda till fukt- och frysskador i konstruktionen.

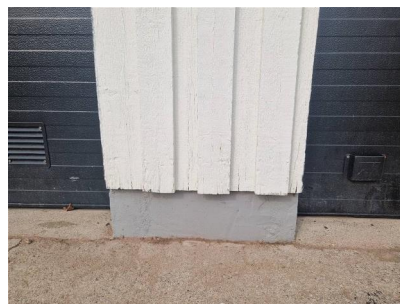
Fasadpanelen är i behov av målning/underhåll.

Fasadbeklädnad och träkonstruktioner där målningsbehov finns riskerar att få fukt- och rötskador på grund av sämre vattenavvisande förmåga.

För att öka livslängden på fasadbeklädnaden rekommenderas målning och underhåll.

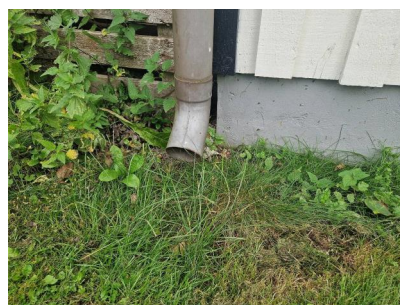
Stuprör avslutas ovan mark.

Stuprör som avslutas intill husliv (ovan mark) kan medföra en ökad fuktbelastning på grundmur/sockel med fuktrelaterade skador som följd.

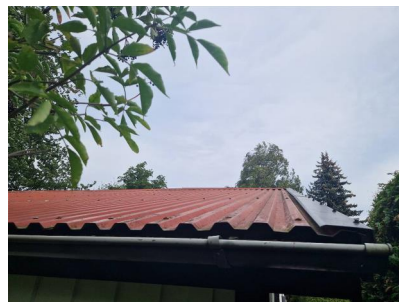
Plåttaket är äldre och lokala otätheter förekommer vid klockspikar.

Brister i taktäckningen kan leda till att regn- eller smältvatten kan tränga ner i underliggande takkonstruktion och orsaka fuktskador.

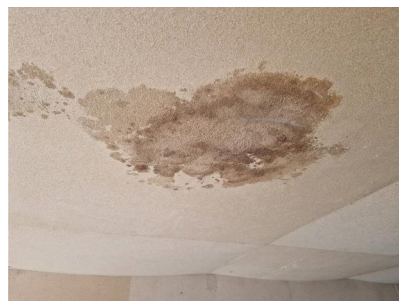
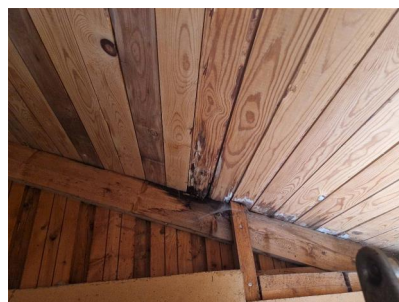
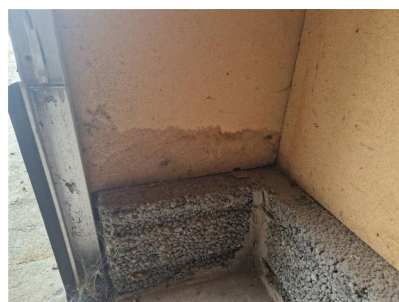
Garage invändigt / Allmänt

Fuktfläckar noterades i tak och på väggar.

För att konstatera orsaken till och omfattningen av ovanstående noteringar rekommenderas att en fördjupad undersökning utförs.
