# Besiktningsprotokoll

Anticimex Försäkringsbesiktning i samarbete med Fastighetsbyrån

| Fastighetsbeteckning:<br>Sunnemohyttan 1:22 | |

| Besiktningsdatum:<br>2024-09-09 | Protokollnummer:<br>68480649 |

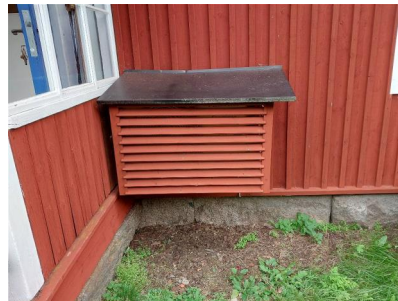
Kondensvatten från luftvärmepumpens utedel leds inte bort från husgrunden.

Detta medför ökad risk för att vatten tränger in i anslutande konstruktioner, vilket i sin tur kan leda till fuktrelaterade skador. Observera att besiktning av byggnadens värmesystem eller värmepumpen inte har ingått i uppdraget.

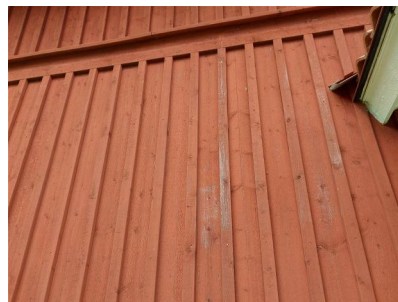
Delar av fasadpanelen/trädetaljer är i behov av målning/underhåll, färgsläpp förekommer.

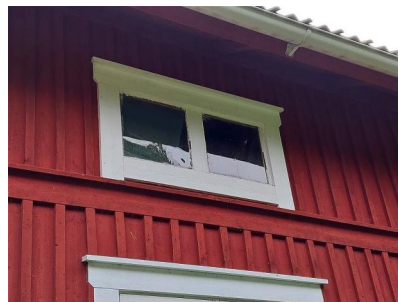
Enstaka äldre fönster (vindsfönster) har målning/underhållsbehov, färg samt kittsläpp förekommer.

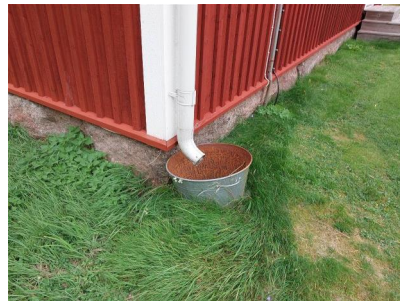
Stuprör är ej anslutna till markledning.

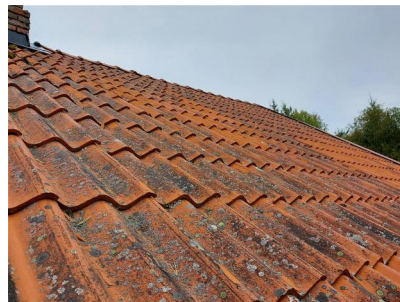
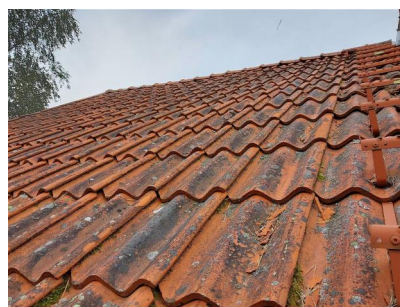
Ytan på vissa tegelpannor är trasig/har frostsador (tegelbitar har släppt), se även foto.

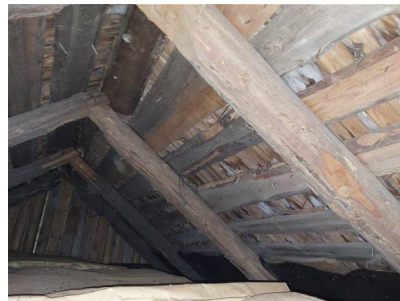
Vid kontroll av vinden uppmättes fuktvärden under kritisk fuktnivå för mikrobiell tillväxt och en normal lukt upplevdes. Vinden har enbart inspekterats från inspektionsluckan då utrymmet är trångt att ta sig upp i samt att murstocken är ivägen. Fläckar/missfärgningar förekommer på äldre sticktak som bedöms ha uppstått innan takbytet.

Fuktkvoten i takbjälkar uppmättes till mellan 9-11%. Det finns risk för mikrobiell tillväxt om den relativa fuktigheten (RF) i den omgivande luften är över 75 %. I furuvirke motsvarar det en fuktkvot (FK) på 17 %.

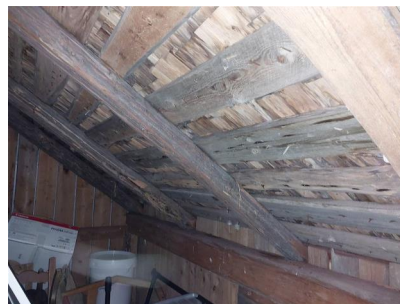
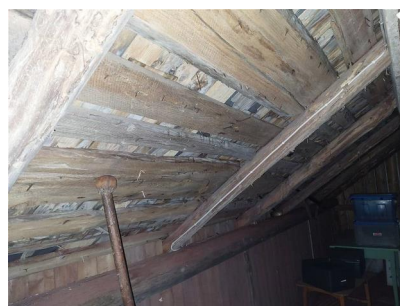
Vid kontroll av vindsutrymmena uppmättes fuktvärden under kritisk fuktnivå för mikrobiell tillväxt och en normal lukt upplevdes. Fläckar/missfärgningar förekommer på äldre sticktak som bedöms ha uppstått innan takbytet.

Fuktkvoten i takbjälkar uppmättes till mellan 9-11%. Det finns risk för mikrobiell tillväxt om den relativa fuktigheten (RF) i den omgivande luften är över 75 %. I furuvirke motsvarar det en fuktkvot (FK) på 17 %.

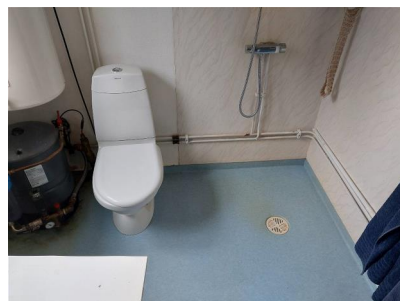
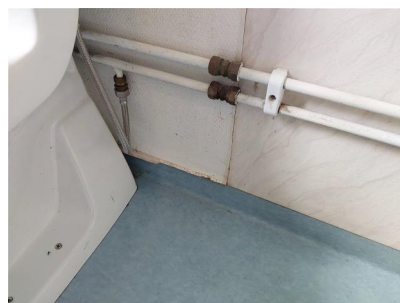
Våtutrymmet har äldre yt-/tätskikt. Väggbeklädnad utanför dusch har släppt på nedre delar av väggar samt att vissa otäta väggskarvar förekommer, se foto. Missfärgningar förekommer på golv/väggbeklädnad.

Eftersom funktionen, som innebär att ytskiktet/tätskiktet ska vara vattentätt, kan vara nedsatt finns en ökad risk att vatten tränger igenom ytskiktet/tätskiktet med vattenskador i omkringliggande konstruktioner som följd.

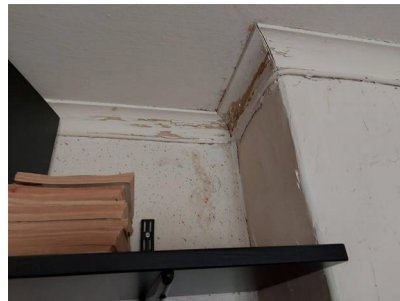
Fläckar/missfärgningar förekommer på innertak/vägg intill murstock, se foto. Inga förhöjda fuktindikationer uppmättes, bedöms ha uppstått innan takbytet.
