Fastighetsuppgifter

Fastighetsbeteckning
Rydboholm 1:128
Adress
Källhagsgatan 42
515 34 Viskafors

**Besiktningssuppgifter**

Uppdragsnummer B4396
Besiktningsdatum 2024-09-05
Besiktningss företag OBM Besiktning Väst AB
Besiktningss förrättare Magnus Henriksson
Närvarande Fastighetsägaren och mäklaren
Giltig till och med 2025-09-05

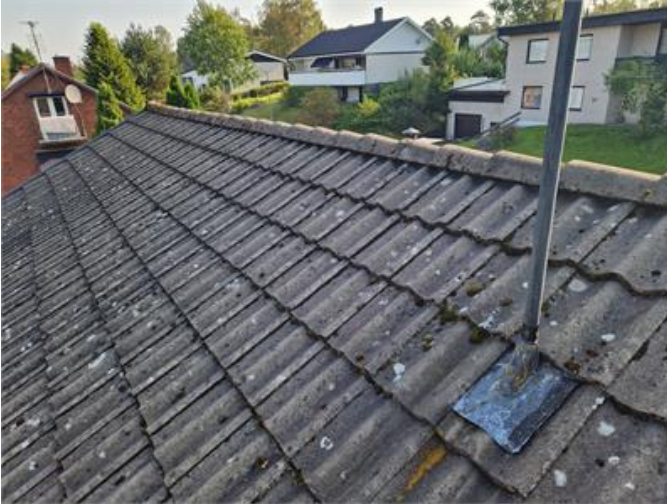
Tak: Då taktäckningen är av äldre standard har det ett minskat motstånd mot vatteninträning. Detta i sin tur kan leda till fuktskador på takkonstruktionen vilket kan påverka byggnaden och dess inomhusklimat negativt.

Vy på yttertak

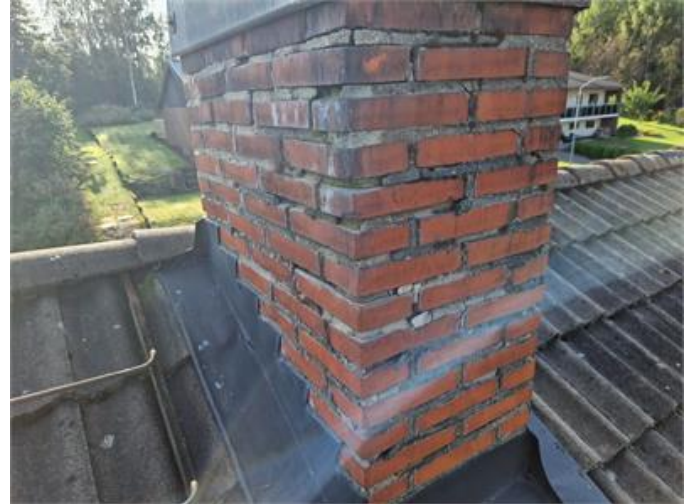
Vy på skorstenen

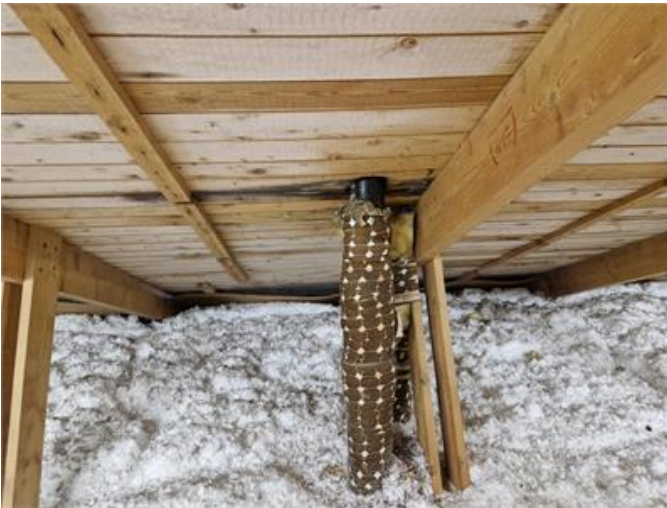
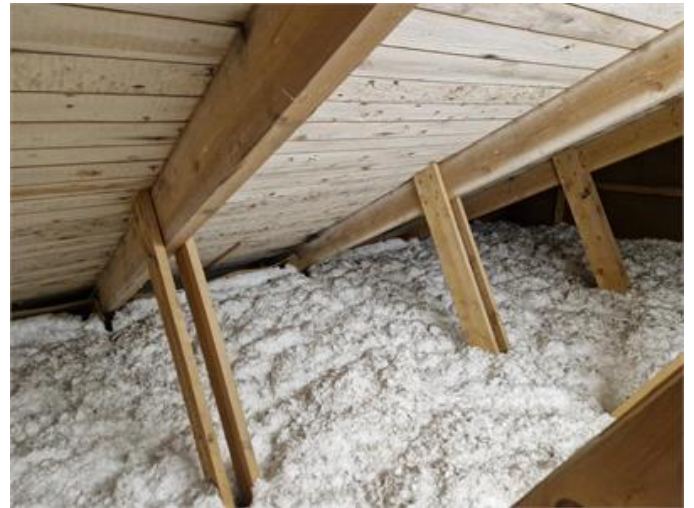
Vind: Det noterades fukt/mikrobiell påväxt på underlagstaket, det rekommenderas en fortsatt teknisk utredning för att kontrollera orsaken till och omfattningen av detta.

När det finns brister i tätningen mellan ett kallt och ett varmt utrymme finns det en risk att relativt varm och fuktig luft kommer ut från det varma utrymmet till det angränsande kalla utrymmet och träffar en kall yta och kondenserar. Missfärgning på yttertakskonstruktionen är en indikering på att inneluften har kommit ut i vinden så att ett gynnsamt klimat för en mikrobiell tillväxt har uppstått. Det kan vara en indikering på att ventilationen inomhus är undermålig. För detta fortgå finns det en risk att man kan få skador på konstruktioner som i en förlängning påverkar byggnaden och inomhusmiljön negativt.

Vy på vindsutrymmet

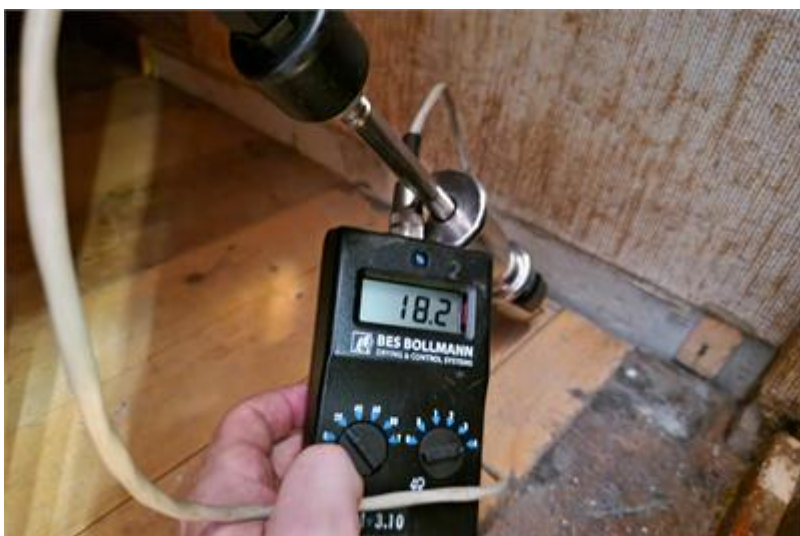
Bilaga 1 för kontroll av valda konstruktioner

Byggnadsdel	Källare
Konstruktionsdel	
Konstruktionsuppbyggnad	Betongplatta på mark och grundmur av cementsten och delvis påsadlade träkonstruktioner på golv och väggar

Vid besiktningen utförs stickprovsmässiga fuktmätningar i källaren och under trösklar/golv/väggvinkel. Fuktkvoten visade på 17-19 % och gränsvärdet för mikrobiell påväxt ligger på 17%. Vidare noterades lokala fuktgenomslag på grundmuren. Det rekommenderas en fortsatt teknisk utredning för att kontrollera orsaken till och omfattningen av detta,

En äldre källare av detta slag utsätts i regel mer eller mindre för permanent fuktpåverkan från angränsande mark. Utifrån erfarenhet är det känt att konstruktioner och beläggningar/beklädnader med organiska material mot golv- och väggytor bör undvikas, då fuktpåverkan och mikrobiell tillväxt (mögel/bakterier) och rötskador kan uppstå i sådana. Det utvändiga fuktskyddet är äldre. Det kan inte uteslutas att brister föreligger alternativt kommer att uppstå i det utvändiga fuktskyddet vilket medför att det äldre utvändiga fuktskydd måste åtgärdas. För att undvika avvikande lukter och fuktskador kan konstruktioner av organiskt material ersättas mot fukttåliga. Vid renovering skall bakomliggande konstruktioner kontrolleras så inga eventuella skador finns kvar innan återställningen.
