Besiktningssprotokoll

Anticimex Försäkringsbesiktning i samarbete med Fastighetsbyrån

Fastighetsbeteckning: Kallfors 1:205	
Fastighetsadress: Dianas Väg 11	
Postnummer: 153 38	Ort: Järna

Besiktningdatum: 2024-09-09	Protokollnummer: 68466173
Temperatur: 20 °C	Väderlek: Sol
Tekniker: Ulf Blomqvist	
E-post: Ulf.Blomqvist@anticimex.se	
Kontor: Stockholm Syd	
Närvarande: Säljare via mobilen

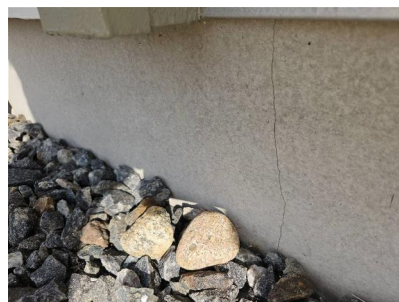
Enstaka små sprickor finns i sockel.

Dessa bedöms inte ha lett till bakomliggande skador.

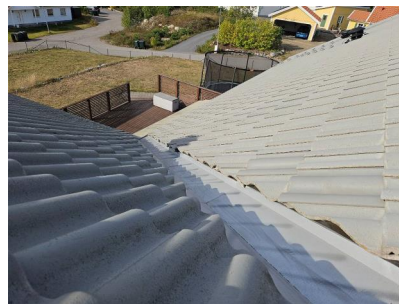
Vinkelränna på taket är för kort.

Vinkelrännan mellan de två taksidorna är inte tillräckligt långt uppdragen under takpannorna. Detta kan leda till att regnvatten kan rinna in i takkonstruktionen som i sin tur kan orsaka mikrobiella skador (angrepp av mikroorganismer) i takbrädor och takstolar.

Se även punkt vind.

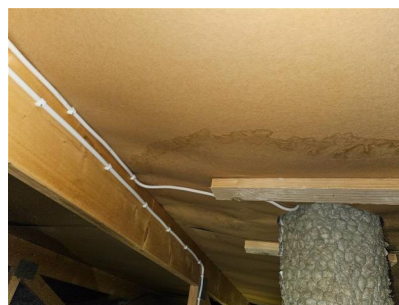
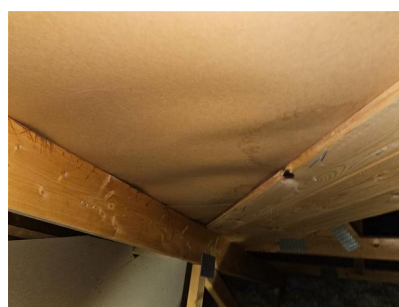
Underlagstaket består av träfiberskivor och noterar att det förekommer fuktrosor.

Eftersom underlagstaket består av träfiberskivor utan yttre täckning av papp under takbeklädnaden, finns risk vid ogynnsam väderlek att regnvatten/snö tränger in i skivskarvar med läckage på vindsutrymmet som följd. Med tiden kan även träfiberskivorna drabbas av fuktskador.

Se även punkt tak.

Vid kontroll av vinden uppmättes fuktvärden under kritisk fuktnivå för mikrobiell tillväxt och en normal lukt upplevdes.

Fuktkvoten i takbjälkar uppmättes vid besiktningstillfället till 8%.

Det finns risk för mikrobiell tillväxt om den relativa fuktigheten (RF) i den omgivande luften är över 75 %. I furuvirke motsvarar det en fuktkvot (FK) på 17 %.

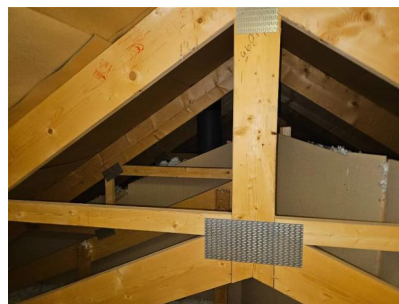
Del av vinden (ovan vardagsrum) går inte att besiktiga på grund av för låg höjd.

Vindsutrymmet kunde inte besiktas eftersom det bedöms inte vara krypbart.

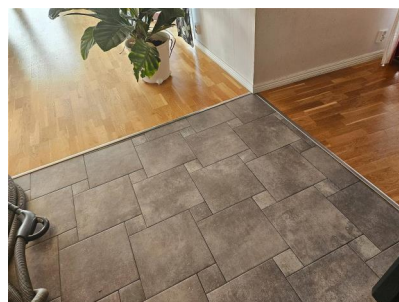
Några klinkerplattor har släppt från underlaget ("Bom").

Felet som uppstått är att vidhäftningen mellan klinker och underlag har upphört. Sk "bom/ bomljud".

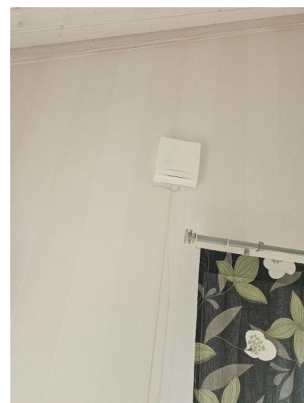
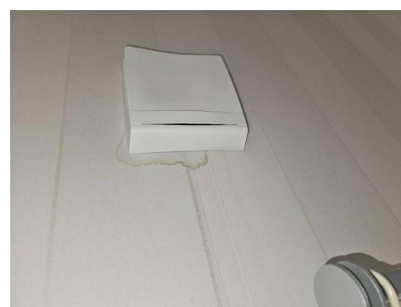
🔍 Väggen har en fuktfläck under tilluftsventil.

Fläcken var torr vid besiktningstillfället.

Fuktfläckar kan bero på olika saker, och kan vara ett tecken på en tidigare eller en pågående fuktskada.

Vi rekommenderar en fördjupad undersökning för att undersöka om det finns en bokomliggande skada.

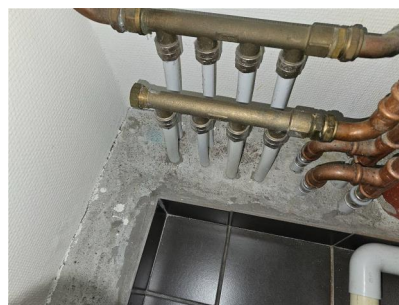
Rör genomföring finns i golv i en uppbyggd klack.

Rör genomföringar i golvet medför en ökad risk för att vatten tränger ner i omkringliggande konstruktioner och orsakar fuktskador.
