Besiktningssprotokoll

Anticimex Försäkringsbesiktning i samarbete med Fastighetsbyrån

Fastighetsbeteckning: Närlunda 1:72	
Fastighetsadress: Lärkgatan 14	
Postnummer: 696 33	Ort: Askersund

Besiktningdatum: 2024-09-10	Protokollnummer: 68492458
Temperatur: 15 °C	Väderlek: Halvklart
Tekniker: Magnus Hidström	
E-post: magnus.hidstrom@anticimex.se	
Kontor: Örebro	
Närvarande: Fastighetsägare Magnus Hidström: Besiktningssman Anticimex

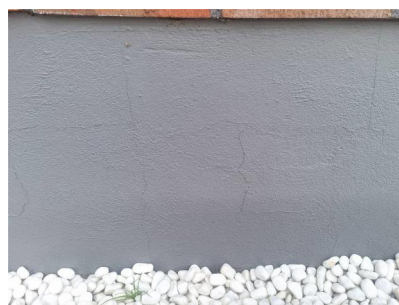
Utvändigt / Sockel

Ytliga sprickor förekommer i sockel.

Dessa bedöms inte ha lett till bakomliggande skador.

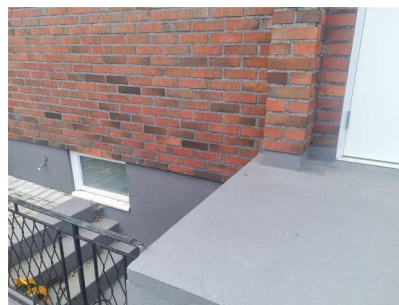
Utvändigt / Entrétrapp

Trappräcke/skyddsräcke saknas.

Risk för fallskador föreligger.

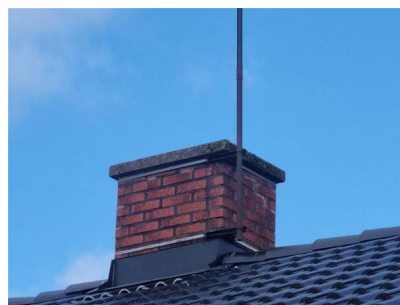
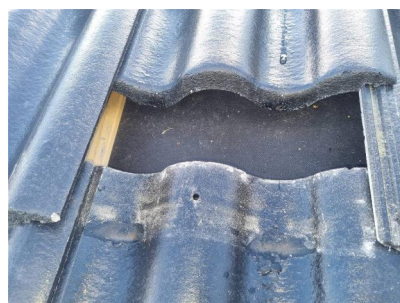
Utvändigt / Tak

- Skorstenen saknar väderskydd.
- Takpannor är inte fastspikade enligt anvisningar.
- Nocktätning saknas.

Väderskydd kan monteras för att skydda mot nederbörd som annars kan orsaka fuktskador och frostsprängning i skorstenen/ murstocken.

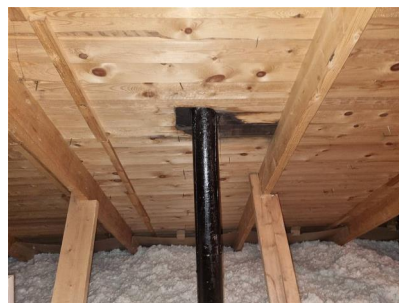
Utvändigt / Vind

Vid kontroll av vinden uppmättes fuktvärden under kritisk fuktnivå för mikrobiell tillväxt och en normal lukt upplevdes. Notera att lokal fuktfläck finns runt avluftningsröret och kom till innan takomläggningen 2024. Observera att vinden är tilläggsisolerad 2019 vilket kan påverka vindens klimat vintertid. Årlig kontroll av vinden rekommenderas då det är en viktig byggnadsdel.

Det finns risk för mikrobiell tillväxt om den relativa fuktigheten (RF) i den omgivande luften är över 75 %. I furuvirke motsvarar det en fuktkvot (FK) på 17 %. Fuktkvoten i underlagstak/takbjälkar uppmättes vid besiktningstillfället till 8 %.

Detta värde varierar dock under året beroende på årstid och utomhusklimat.

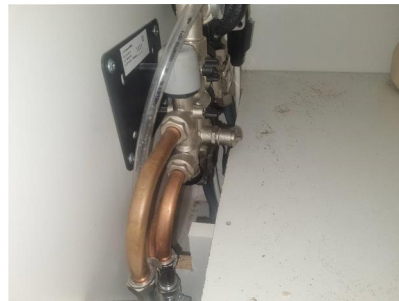
Entréplan / Hall/passage

Rörslits till den vattenburna golvvärmen saknar vattentät botten.

En rörslits ska ha en vattentät botten och vara försedd med skvallerrör. När det saknas ökar risken för att ett läckage inte upptäcks i tid. Det kan leda till fuktskador i omkringliggande konstruktioner.

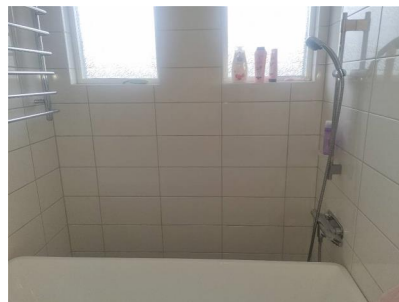
Entréplan / Badrum/Wc

- Fönster är olämpligt placerat. Notera även att en spricka finns i handfatet.

Fönstrets placering i våtutrymmet utgör en risk för fuktskador i fönster- och väggkonstruktionen.

För att minska risken för fuktskador på fönster och väggkonstruktion rekommenderas att man skyddar fönstret mot vattenbegjutning.

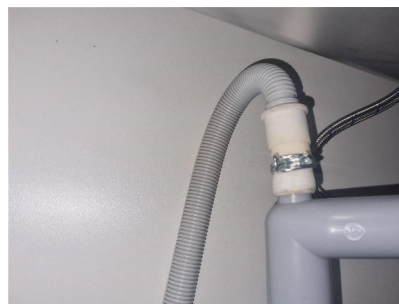
Entréplan / Kök

⚠ • Upphängningsbygel saknas på avloppslang från diskmaskinen.

När upphängningsbygel saknas ökar risken för brott på slangen med läckage som möjlig följd.

För att hindra brott på avloppsslang rekommenderas komplettering av upphängningsbygel.

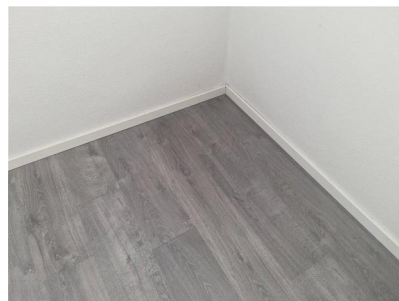
Källarplan / Gillestuga

Kontroll av konstruktion samt fuktmätning av den uppreglade golvkonstruktionen på betongplattan har inte utförts i samråd med fastighetsägare då golvet är nyrenoverat. Eftersom detta är ett krav för att försäkringen ska gälla omfattas tillsvidare inte denna konstruktion av försäkringen. Det är för allmänt känt att denna konstruktion anses vara fuktkänslig och jag rekommenderar att kontroll och fuktmätning utförs i samråd med en köpare.
