# Besiktningssprotokoll

Anticimex Försäkringsbesiktning i samarbete med Fastighetsbyrån

Fastighetsbeteckning: Holmen 2:7	
Fastighetsadress: Västra Röd 240	
Postnummer: 463 93	Ort: Västerlanda

Besiktningdatum: 2024-09-10	Protokollnummer: 68487117
Temperatur: 15 °C	Väderlek: Klart
Tekniker: Glenn Karlsson	
E-post: glenn.karlsson@anticimex.se	
Kontor: Uddevalla	
Närvarande: Fastighetsägare.

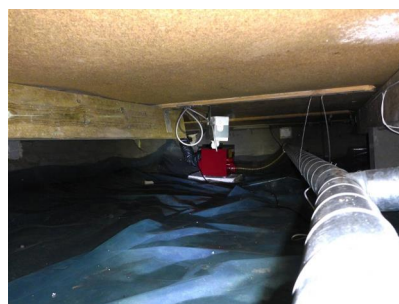
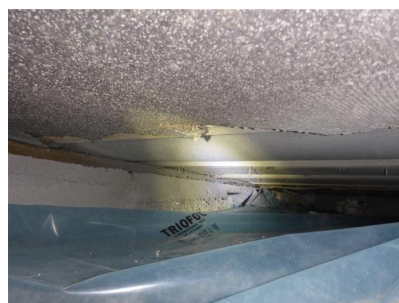
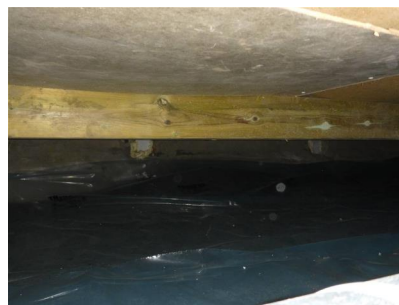
I krypgrunden finns en avfuktningssystem vilket är en beprövad och bra lösning för att säkerställa klimatet i denna typ av grundkonstruktion. Viktigt är att avfuktaren är i drift och att service utförs enligt föreskrivna intervall.

- Det finns både rötskador och mikrobiell påväxt i grunden men allt som var åtkomligt för kontroll var torrt i nuläget och bedöms ha uppkommit innan åtgärder vidtogs.
- Bjälklaget har vid något tillfälle stöttats upp med en extra bärlina. Det förekommer också viss golvlutning i vardagsrummet ovan denna bärlina.

Tillväxt av mikroorganismer kan ske vid en relativ luftfuktighet (RF) om 75 % vilket motsvarar fuktkvoten (FK) 17 % i trämaterial. FK uppmättes till 11 %.

Del av kryppgrunden är trång och saknar inspektionslucka. Därav har inte utrymmet kunnat kontrolleras i sin helhet. Knapphändig kontroll har gjorts via ett hål i grundmuren från den besiktningbara delen. Ett rör för torrluftfördelning från avfuktaren har dragits in även i denna del av grunden. Markytan där är inte täckt med plastfolie.

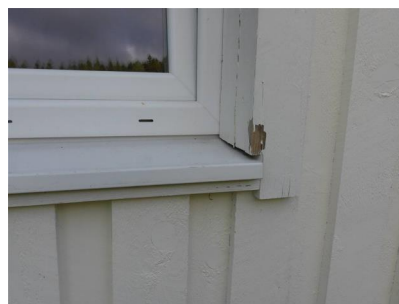
- Målningsbehov förekommer lokalt på foder- och knutbrädor.

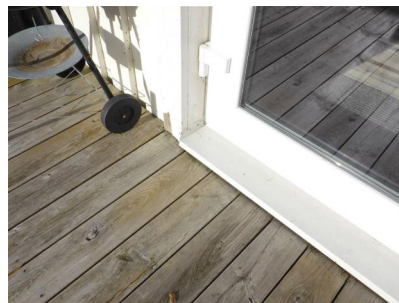
- Plåtblecket vid altandörren är enbart spikat och mjukfogat mot salningsbrädan vilket innebär risk för otätheter.  
- Förrådsdörren är äldre och har lite torrsprickor samt ett bristfälligt monterat tröskelbleck.

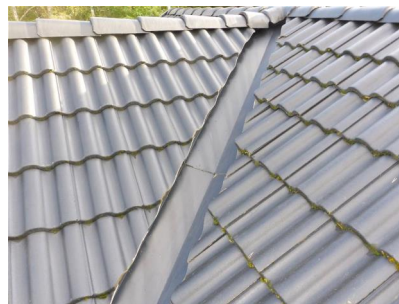
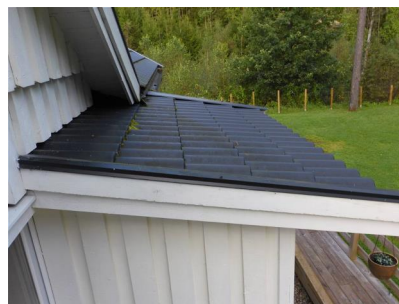
- Mosspåväxt börjar greppa på takpannorna.
- Pannorna vid vinkelrännorna är inte infästa eller limmade och kan därav vrida sig ur läge.
- Nocktätning finns ej.
- Lutningen på förrådsdelens pulpettak kan vara något låg för aktuell taktäckning.
- Vindskivor med underhållsbehov noterades.

Brister i taktäckningen innebär risk för läckagerelaterade skador i underliggande konstruktioner.

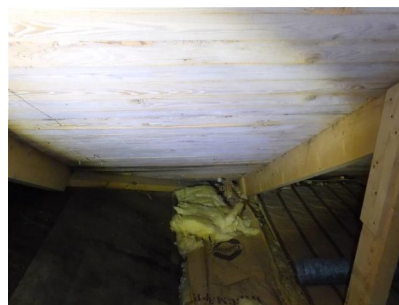
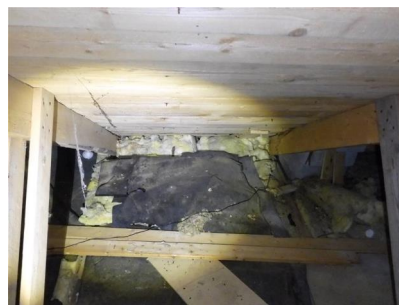
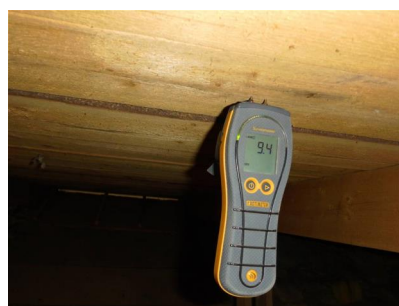
- Mikrobiell påväxt (konvektionspåverkan) förekommer på underlagstaket.
- Lokalt ligger isoleringen ute vid takfoten dikt an mot underlagstaket. Den bör distanseras något.

Mikrobiell påväxt på underlagstaket indikerar att det underliggande boutrymmet har eller tidigare har haft bristfällig allmänventilation. Inomhusproducerad fukt når då det kallare vindsutrymmet vilket leder till denna effekt. Lämplig åtgärd är att förbättra bostadsutrymmets allmänventilation t.ex. genom att hålla frånluftventilationen i kontinuerlig drift och säkerställa att vindsbjälklaget är tätt. Se även bifogat faktablad "Vind-Oppvärmrt utrymme".

Fuktkvoten i underlagstaket uppmättes till 9-11 % vilket är normalt för årstiden och under gränsvärde (17 %) för tillväxt av mikroorganismer.

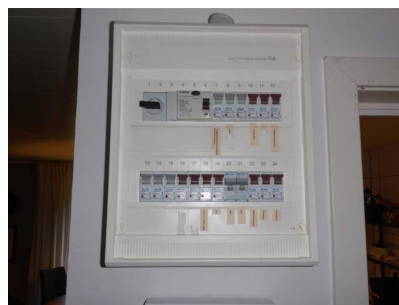
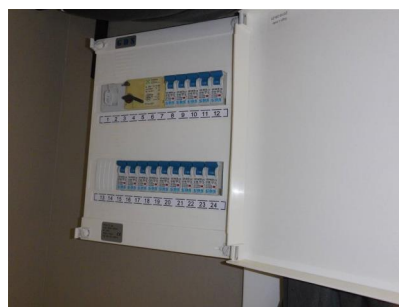
- Den ena elcentralens säkringspositioner är delvis uppmärkta. Den andra saknar helt gruppförteckning. Jordfelsbrytare finns.

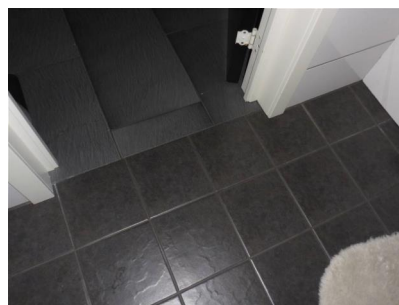
- Förhöjd tröskel med tätskitssuppvik mot angränsande utrymme saknas.

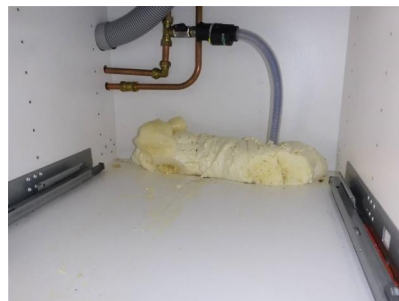
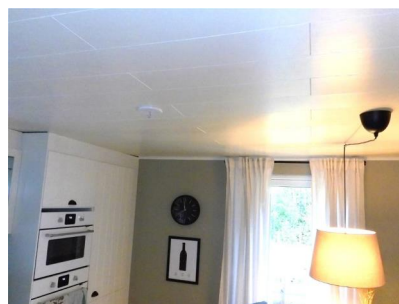
- Läckageskydd saknas under kyl/frys samt i diskbänkskåpet.  
- Innertaket hänger ned lokalt.

Risk för fuktskador vid läckage eller spill.

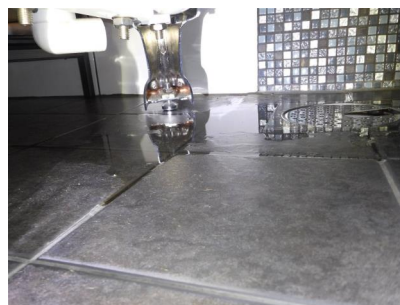
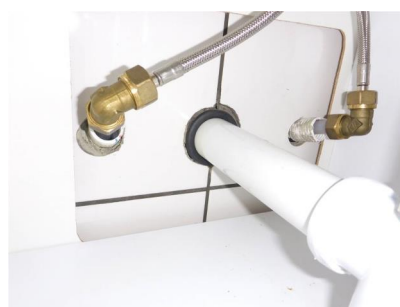
- Golvfallet är bristfälligt. Vatten blir kvarstående på några ställen.
- Golvbrunnarna är placerade närmre vägg än vad branschreglerna anger. Detta är noterat i entreprenörens egenkontrolldokument.
- Otätheter finns vid rörgenomföringar i vägg.
- Tröskel mot angränsande hall finns ej.

Bristfälligt golvfall kan medföra att kvarstående vatten missfärgar plattor och fogar. Det innebär också att vattnet vid eventuella läckage i andra delar av utrymmet inte rinner till golvbrunnen.

Att brunnar är belägna nära väggen innebär ofta svårigheter att montera tätskiktsanslutningen på ett bra sätt.

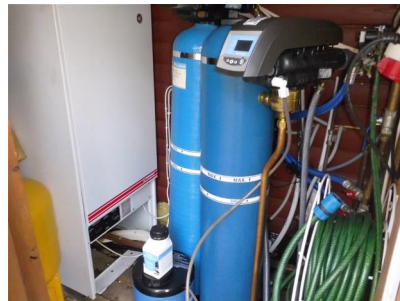
- Utrymme av enklare karaktär där kondensvatten/spill fuktat upp brädorna som lagts ut som golv. Detta bedöms ej ha medfört några allvarliga följdskador.
