Besiktningssprotokoll

Anticimex Försäkringsbesiktning i samarbete med Fastighetsbyrån

Fastighetsbeteckning: Malen 15	
Fastighetsadress: Lundbergsgatan 25	
Postnummer: 31145	Ort: Falkenberg

Besiktningdatum: 2024-09-09	Protokollnummer: 68511980
Temperatur: 25 °C	Väderlek: Mulet
Tekniker: Daniel Levin	
E-post: Daniel.Levin@anticimex.se	
Kontor: Halmstad	
Närvarande: Fastighetsägaren

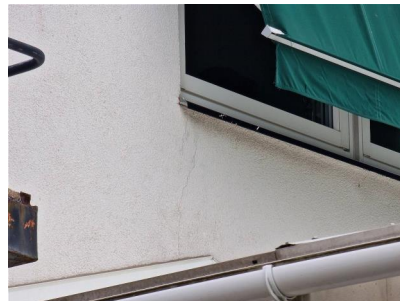
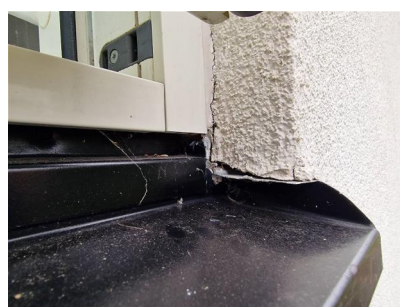
Utvändigt / Fasad

Sprickor och lagningar finns i putsfasaden. Mindre otätheter noterades mellan putsfasaden och fönsterkarmar samt fönsterbleck.

För att kontrollera orsaken till och omfattningen av de sprickor samt otätheter som noteras rekommenderas att en fördjupad undersökning utförs.

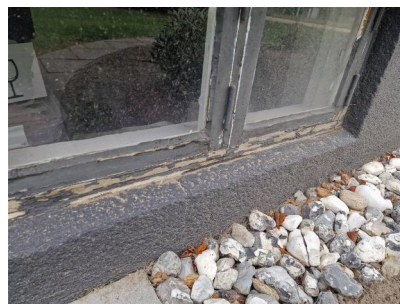
Utvändigt / Fönster / Dörrar

Kitt- och färgsläpp finns från källarfönstren samt från källarens ytterdörr.

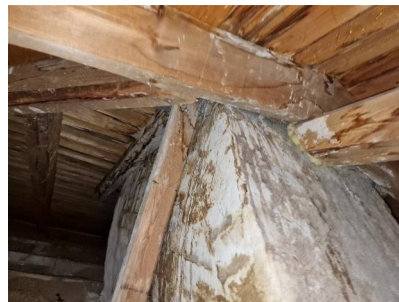
Utvändigt / Vind

Missfärgningar finns lokalt på yttertaket insida som bedöms uppstått innan taket lades om.
Vid fuktindikering mot missfärgningarna noterades inga förhöjda fuktindikationer.

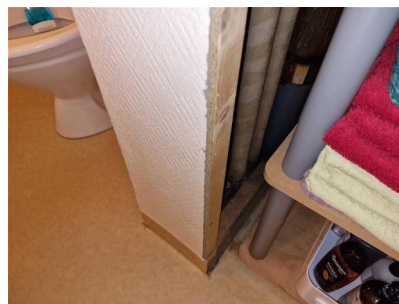
Entréplan / Dusch/Wc

Väggbeklädnaden är delvis demonterad utanför duschplatsen. Rör genomföringar finns i golvet som sitter nära golv-/väggvinkeln. Golvfallet är lokalt bristfälligt utfört. Golvbrunnen sitter något nära väggen. Golvet utanför duschen saknar avrinning till golvbrunnen på grund av duschväggen.

Bristerna medför att vatten kan tränga in i omkringliggande konstruktioner med fuktrelaterade skador som möjlig följd.

Vid fuktindikering som utfördes i utrymmet noterades inga förhöjda fuktindikationer.

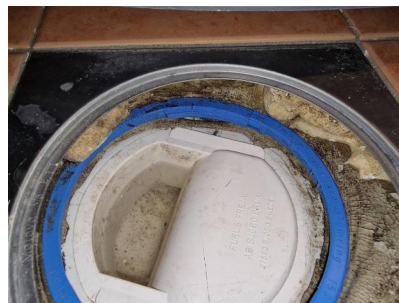
Övre plan / Dusch/Wc

Golvbrunnsmanschetten sticker ut under golvbrunnens klämring.

Se under rubriken Entréplan / Dusch / Wc.

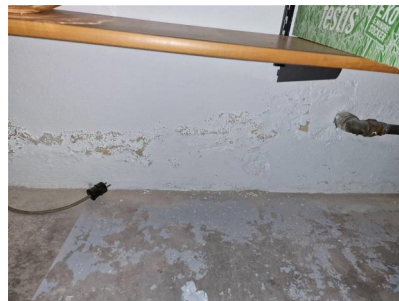
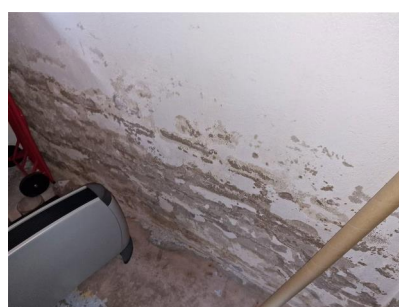
Källarplan / Allmänt

Källarens utvändiga fuktskydd är sedan byggnationen. Puts- och färgsläpp finns på källarväggar med förhöjda fuktindikationer.

Puts- och färg som släppt från underlaget invändigt på källarytterväggarna är ett tecken på att källarens utvändiga fuktskydd inte längre fungerar tillfredsställande.

För att åtgärda detta måste källarens utvändiga fuktskydd förbättras. Läs Anticimex faktablad om källare för tips och råd.

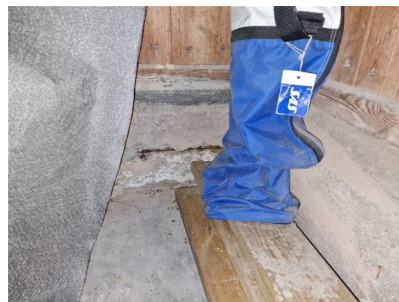
Invändigt / Allmänt

Rostsprängningar noterades i sockeln.

Det rekommenderas att kontakt tas med fackman för kontroll av orsak till och omfattning av de rostsprängningar som noterats samt för bedömning av lämpliga åtgärder.
