Fastighetsuppgifter

Sanda 2:79

Lillsandavägen 10

Uppdragsnummer	A29894
Besiktningsdatum	2024-09-09
Besiktningföretag	OBM Byggnadsmiljö AB
Besiktningförrättare	Petra Vesterlund
Närvarande	Säljaren
Giltig till och med	2025-09-09

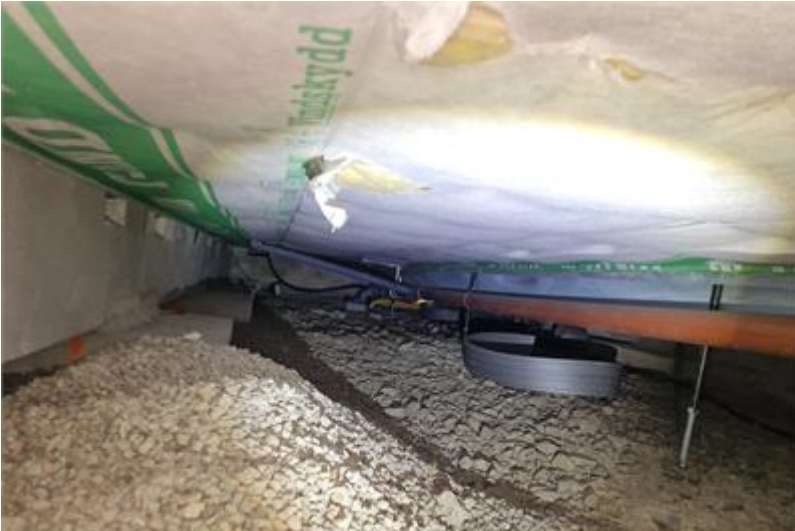
Byggnadsdel	Krypgrund
Konstruktionsdel	-
Konstruktionsuppbyggnad	duk/isolering/reglar m.m

Vid flertalet fuktkvotsmätningar uppmättes värden till ca 14-16 % (FK).
Det kritiska gränsvärdet för mikrobiell tillväxt brukar anges till ca 15-17% fuktkvot (FK).

Notera att stickprovsmässig undersökning är utförd samt att mätvärden normalt sett kan variera över årstiderna. För att säkert fastställa konstruktionens kondition och fuktstatus måste en mer omfattande undersökning utföras.
