Besiktningssprotokoll

Anticimex Försäkringsbesiktning i samarbete med Fastighetsbyrån

Fastighetsbeteckning: Dromålsröd 1:55	
Fastighetsadress: Villavägen 23	
Postnummer: 45755	Ort: Rabbalshede

Besiktningdatum: 2024-09-09	Protokollnummer: 68492715
Temperatur: 19 °C	Väderlek: Molnigt
Tekniker: Andreas Ohlsson	
E-post: andreas.ohlsson@anticimex.se	
Kontor: Uddevalla	
Närvarande: Säljare närvarade vid besiktningen.

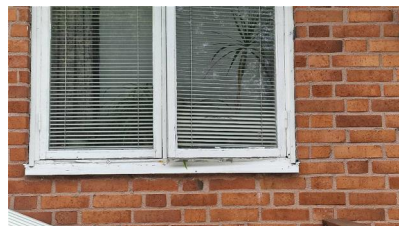
Utvändigt / Fönster

- ⚠ - Äldre fönster är i behov av målning/underhåll.

Fönsterbågar och fönsterkarmar där målningsbehov finns riskerar att få fukt- och rötskador på grund av sämre vattenavvisande förmåga.

För att öka livslängden på fönster rekommenderas målning och underhåll.

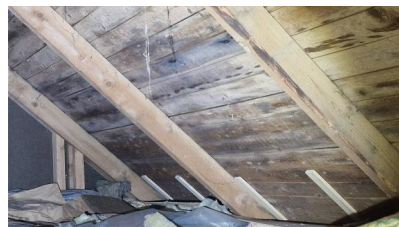
Utvändigt / Vind

- ⚠ - Mikrobiell påväxt finns på underlagstaket.

Detta kan vara ett tecken på att vinden tillförs fukt inifrån bostaden.

För att komma tillrätta med detta kan fuktillförseln inifrån bostaden behöva minskas. Det kan göras genom att ventilationen i bostaden förbättras samt att eventuella otätheter i vindsbjälklaget (tak-/väggvinklar, taklucka med mera) tätas. Läs Anticimex faktablad om oppvärmade vindsutrymmen för tips och råd.

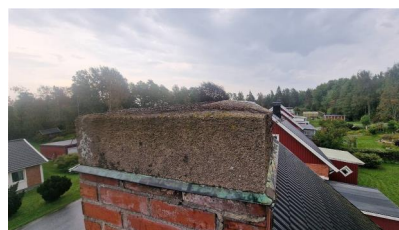
Utvändigt / Tak

- ⚠ - Skorstenen saknar väderskydd.
- Plåtar vid murstocken är inte utbytta i samband med takomläggning.

Väderskydd kan monteras för att skydda mot nederbörd som annars kan orsaka fuktskador och frostsprängning i skorstenen/ murstocken.

Vi rekommenderar att du kontaktar en fackman för att ta reda på hur och om ett väderskydd ska monteras.

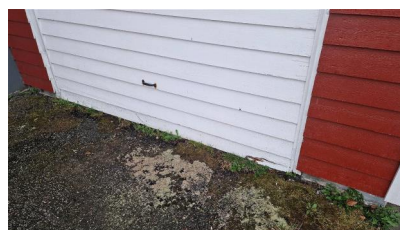
Utvändigt / Garage In-/ och Utvändigt

- Garageporten är fuktskadad i nederkant.

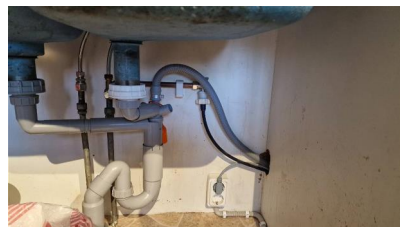
Entréplan / Kök

- Fuktskydd saknas i diskbänksskåp och under kyl och frys.
- Avloppslang från diskmaskinen är inte fastsatt i bakkant av diskbänken.
- Avstängning för diskmaskinen saknas ovan diskbänken.

Utän fuktskydd är det svårt att upptäcka läckage från rörledningar. Vatten kan då tränga in i omkringliggande konstruktioner och orsaka fuktskador.

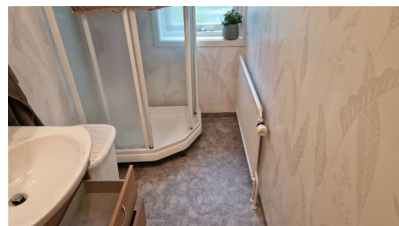
Entréplan / Dusch/Toalett

- Rörgenomföringar finns i golv.
- Fönster är olämpligt placerat nära duschen.
- Rörgenomföringar finns på vägg i dusch.

Rörgenomföringar i golvet medför en ökad risk för att vatten tränger ner i omkringliggande konstruktioner och orsakar fuktskador.

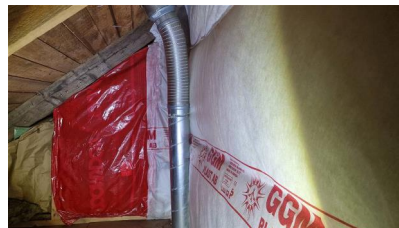
Övre plan / Sidovindar

⚠ - Im-kanalen saknar brandskyddsisolering.

Risk för att eventuell brand i kanalen sprider sig och fuktskador vid eventuell kondensbildning.

Rekommenderas att denna isoleras med avsedd isolering.

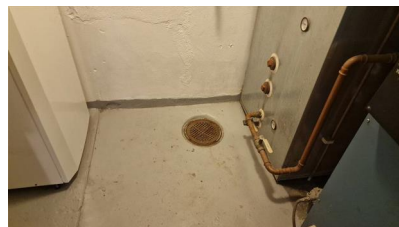
Källarplan / Pannrum

🔧 - Gjutjärnsbrunnen är rostangripen.

Golvbrunn i pannrum är i dåligt skick. Används dock inte i någon större utsträckning.

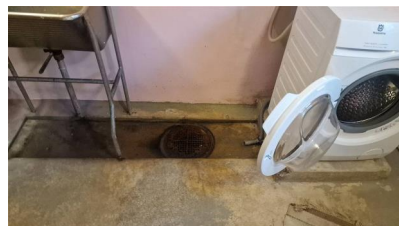
Källarplan / Tvättstuga

- Gjutjärnsbrunnen är rostangripen.

Det finns risk att golvbrunnen rostar sönder med fuktskador som följd.
