Besiktningssprotokoll

Anticimex Försäkringsbesiktning i samarbete med Fastighetsbyrån

Fastighetsbeteckning: Buttle Stora Velinge 1:28	
Fastighetsadress: Buttle Stora Velinge 811	
Postnummer: 62248	Ort: Romakloster

Besiktningdatum: 2024-09-03	Protokollnummer: 68486020
Temperatur: 22 °C	Väderlek: Halvklart
Tekniker: Karl Gottberg	
E-post: karl.gottberg@anticimex.se	
Kontor: Kalmar	
Närvarande: Fastighetsägare

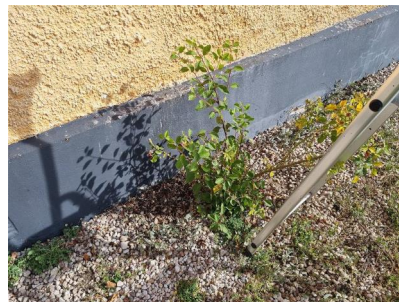
Utvändigt / Markförhållanden

Växter finns i anslutning till grundmur.

När det finns rabatter och växter nära grundmuren finns risk att fukt stannar kvar i väggarna. Detta kan i sin tur orsaka invändiga fuktskador (i torpargrund). Växternas rötter kan också skada grundmuren och sätta eventuell dräneringsledning ur funktion.

Endast noterat som en mindre brist då det är en sådan liten växtlighet.

Området närmast huset rekommenderas att vara fritt från växtlighet.

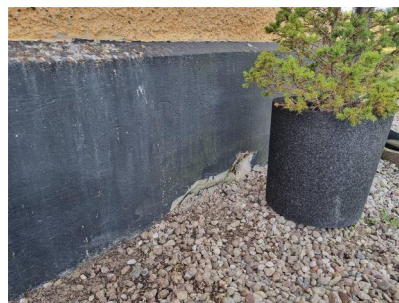
Utvändigt / Sockel

Enstaka mindre skador finns på sockeln.

Risk att vatten kommer in i uppkomna skador vilket kan leda till frostsprängningar den kalla årstiden vilket i sin tur kan leda till allvarigare skador med följdskador.

Undersök orsak till uppkomna skador för korrekt underhåll.

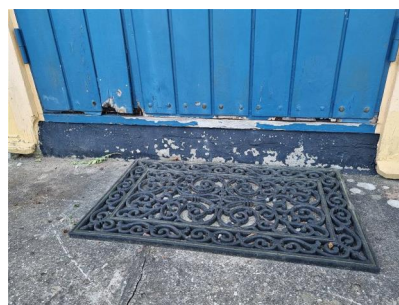
Tröskelbleck saknas under dörr.

Avsaknad av tröskelbleck medför att det finns risk för att vatten kan rinna in och orsaka fuktskador på tröskel och/eller i intilliggande dörr, vägg och bjälklag.

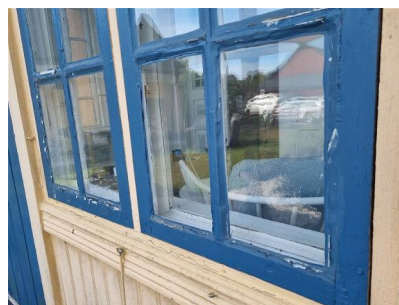
Utvändigt / Fönster

Enstaka fönster är i behov av målning/underhåll.

Fönsterbågar och fönsterkarmar där målningsbehov finns riskerar att få fukt- och rötskador på grund av sämre vattenavvisande förmåga.

För att öka livslängden på fönster rekommenderas målning och underhåll.

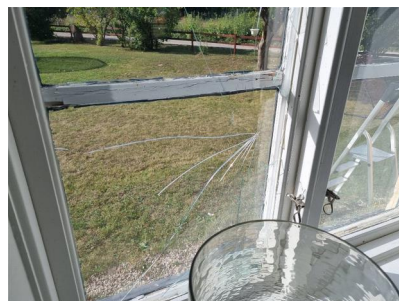
Två fönster har sprucket glas.

Gäller fönsterruta vid matplats på entréplan och fönsterruta i verandan.

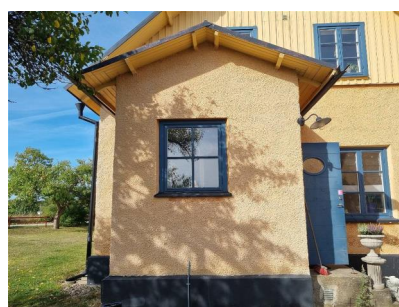
Utvändigt / Hängrännor / Stuprör

Stuprör saknas vid utbyggnad för groventré samt på verandan.

Eftersom stuprör saknas utsätts fasaden och grunden för ökad fuktbelastning, vilket i sin tur kan leda till fuktskador i bakomliggande konstruktioner.

Montera stuprör. Säkerställ även att vatten från takaavvattningen leds bort från huset (genom rännor på stuprör eller genom eventuell befintlig markledning för dagvatten).

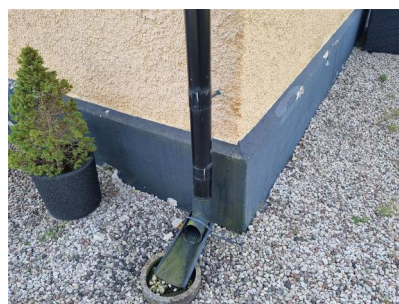
Fals på stuprör vänd mot fasad.

Falsen på stuprören kan med fördel vändas ut från fasaden för att lättare se om röret blivit skadat efter vinterns påfrestningar samt för att undvika skador på putsad fasad vid ett eventuellt läckage.

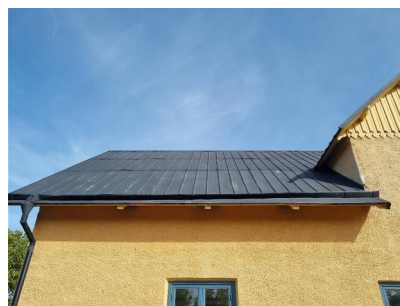
Utvändigt / Tak

Taket är äldre och har överskridit tiden för sin förväntade tekniska livslängd. Om taket underhålls kan det dock fungera mycket längre än så.

Vid besiktningstillfället kunde det noteras brister. Brister i taktäckningen kan med tiden leda till att regn- eller smältvatten tränger ner i underliggande takkonstruktion och orsakar följskador.

- Några av takets takspikar har rest på sig.
- Plåttaket har otätheter/glipor.

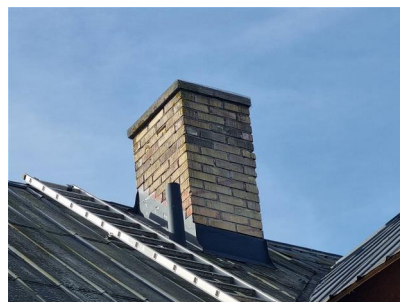
Skorstenen som det inte kontinuerligt eldas i saknar väderskydd.

Väderskydd monteras för att skydda mot nederbörd som annars kan orsaka fuktskador och frostsprängning i skorstenen/murstocken.

- Vittringsskador finns.

Vi rekommenderar att du kontaktar en fackman för att ta reda på hur och om ett väderskydd ska monteras.

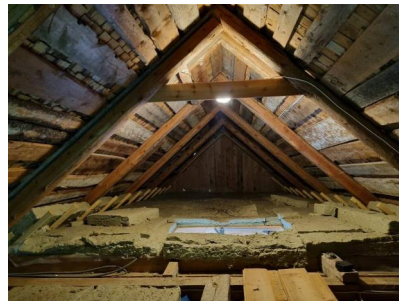
Utvändigt / Vind

Fuktfläckar finns.

Det gick vid besiktningstillfället inte att avgöra om fläckarna är äldre följdskador från redan åtgärdade skador eller om det föreligger ett eventuellt problem än idag.

Då det finns enstaka brister i den utvändiga taktäckningen går det inte att utesluta att det eventuellt än idag kan finnas aktiva fuktfläckar.

Det rekommenderas att initialt kontrollera vinden i samband med ogynnsam väderlek för att upptäcka eventuella läckage. Observera att om takpapp inte finns kan även kondens på undersidan av plåten orsaka fuktfläckar på underlagstaket.

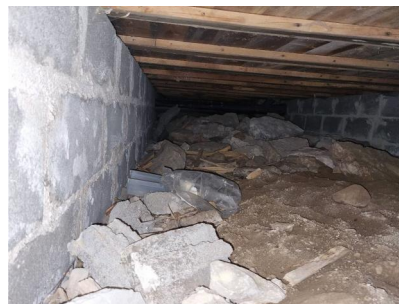
Utvändigt / Torpargrund

Vid kontroll av konstruktion uppmättes fuktvärden över kritisk fuktnivå. Ingen avvikande lukt kunde noteras.

- Fuktkvoten uppmättes till 21 %. Det finns risk för mikrobiell tillväxt om den relativa fuktigheten i den omgivande luften är över 75 %. I furuvirke motsvarar det en fuktkvot på 17 %.

- Fuktig sand på marken.

Uteluftsventilerade torpargrunder med bjälklag av organiskt material har ofta fuktskador på grund av naturlig fuktpåverkan. Detta kan resultera i mikrobiella skador. För att undvika detta så måste grundens klimat bli torrare.

Läs bifogat Anticimex faktablad om uteluftsventilerade kryppgrunder för tips och råd (som är en snarlik konstruktion).

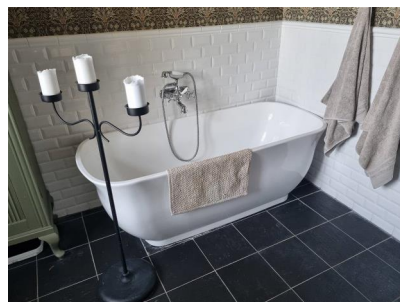
Entréplan / Badrum/Dusch/Toalett

Golvbrunnen är inte besiktningsbar.

För att kunna kontrollera och bedöma golvbrunnen måste den vara tillgänglig. Vid besiktningstillfället var den blockerad av ett badkar.

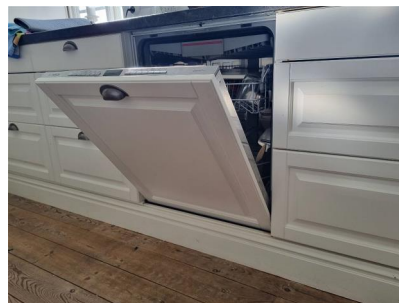
Entréplan / Kök

- ⚠ Golvsockel täcker diskmaskinens fuktskydd.

Förutom att skydda mot fuktskador vid ett eventuellt läckage är fuktskyddets uppgift även att synliggöra läckage genom att vatten rinner fram på golvet framför diskmaskinen. Nu förhindras den funktionen pga täckande golvsockel dikt an mot golvet.

Fräs upp en skåra på några millimeter i sockels nederkant mot golvet vid diskmaskinen för att skapa en glipa.

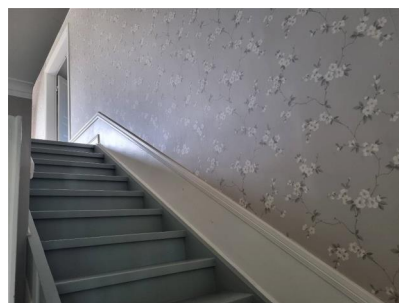
Övre plan / Trappa

Trappräcke finns inte.

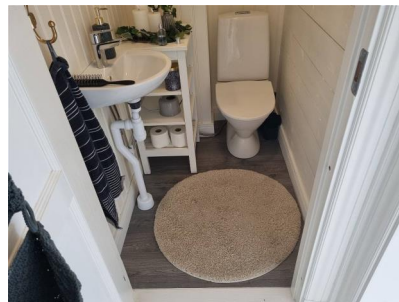
Övre plan / Toalett

- Tätskikt på golv med uppvik på väggar bedöms inte finnas.

Enligt dagens branschregler (som även gällde 2021) ska det finnas tätskikt på golv med uppvik på väggar även i toalettutrymmen.

- Bristfällig ventilation.

Risk att fukt och lukt inte ventileras bort från utrymmet vilket kan leda till en försämrad inomhusmiljö.

Undersök möjligheten att komplettera utrymmet med t ex ventilation av typ Paxfläkt.
