Besiktningssprotokoll

Anticimex Försäkringsbesiktning i samarbete med Fastighetsbyrån

Fastighetsbeteckning: Ulvby 1:58	
Fastighetsadress: Ulvby 69	
Postnummer: 686 93	Ort: Sunne

Besiktningdatum: 2024-09-11	Protokollnummer: 68515614
Temperatur: 10 °C	Väderlek: Molnigt
Tekniker: Jesper Gullberg	
E-post: Jesper.Gullberg@anticimex.se	
Kontor: Karlstad	
Närvarande: Son till fastighetsägare

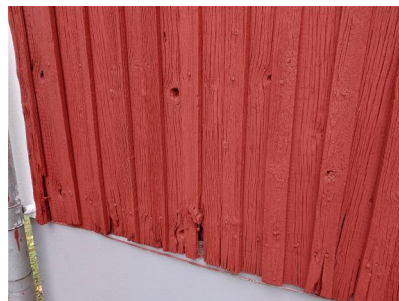
Utvändigt / Fasad

Fasadpanelen är kraftigt uttorkad på vissa ställen, rötskador kunde även noteras i fasadpanelen.

Rötskador i fasaden är ett tecken på bristande fuktskydd/hög fuktpåverkan, som även kan leda till fuktrelaterade skador i bakomliggande konstruktioner.

Vi rekommenderar en fördjupad undersökning för att bedöma orsak och omfattning.

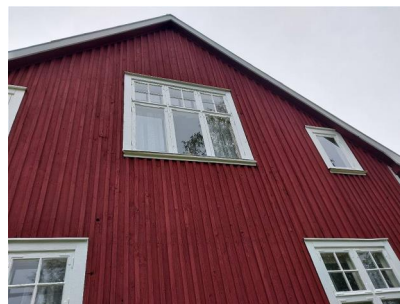
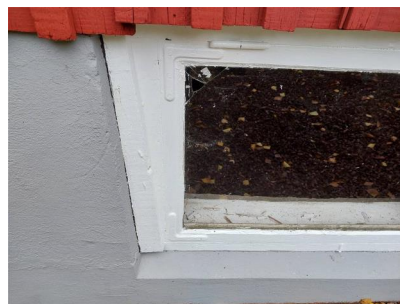
Utvändigt / Fönster

Enstaka fönster har mindre målning/underhållsbehov, färgsläpp förekommer.

Enstaka sprucken fönsterruta förekommer.

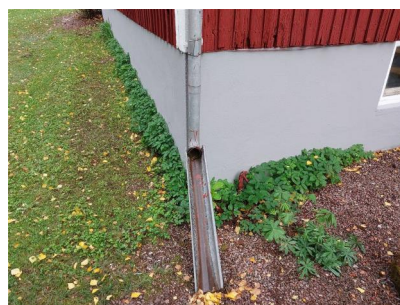
Utvändigt / Hängrännor / Stuprör

Stuprör är inte anslutna till markledning, äldre hängrännor/stuprör förekommer.

Stuprör som inte är anslutet till markledning kan medföra en ökad fuktbelastning på grundmur/sockel som i sin tur kan leda till fuktrelaterade skador.

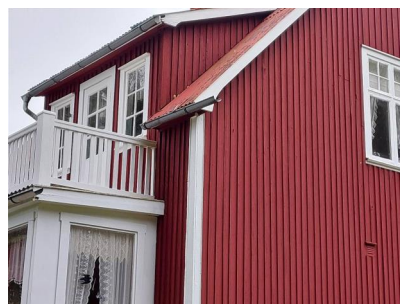
Stuprör saknas på enstaka ställe, se foto.

Eftersom stuprör saknas utsätts fasaden och grunden för ökad fuktbelastning, vilket i sin tur kan leda till fuktskador i bakomliggande konstruktioner.

Montera stuprör.

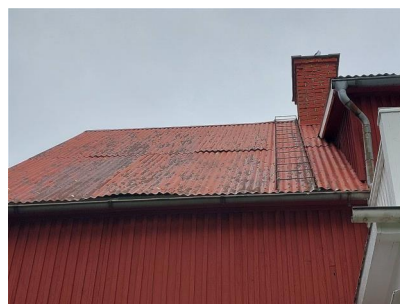
Utvändigt / Tak

Yttertaket av plåt är äldre. Uppkrypna spikar förekommer på plåttak samt att vissa plåtar är ojämna/har släppt, se även foto. Vindskiveplåtar finns ej.

Plåttak, plåtdetaljer har enligt vår bedömning en begränsad livslängd. Eftersom husets taktäckning är äldre har det ett minskat motstånd mot vatteninträngning. Detta i sin tur kan leda till fuktskador på träläkt och vidare ner i underliggande konstruktioner.

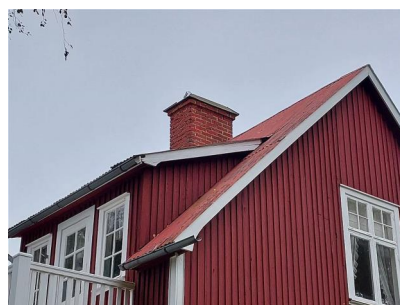
Fogsläpp/frostskador förekommer på skorsstenen samt att väderskydd finns ej ovan skorssten, se foto.

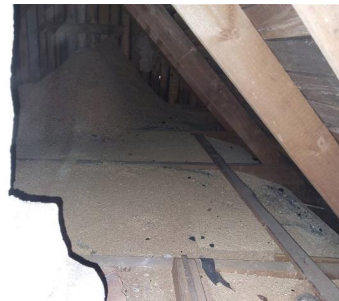
Utvändigt / Nockvind

Vinden är främst inspekterad från inspektionslucka då det är trångt att ta sig förbi murstocken samt att landgångar saknas, via inspektionsluckan kunde inget avvikande noteras, se utvändigt tak angående noteringar.

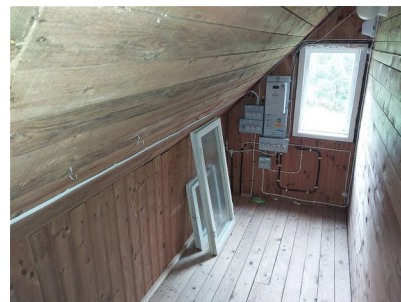
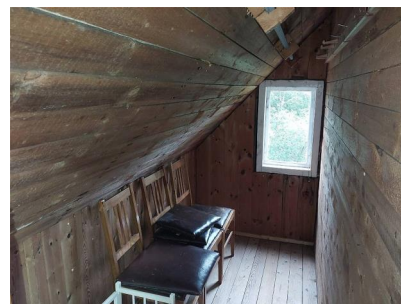
Utvändigt / Sidovindar

Vid kontroll av vindsutrymmerna uppmättes fuktvärden under kritisk fuktnivå för mikrobiell tillväxt och en normal lukt upplevdes.

Fuktkvoten i takbjälkar uppmättes till mellan 9-11%. Det finns risk för mikrobiell tillväxt om den relativa fuktigheten (RF) i den omgivande luften är över 75 %. I furuvirke motsvarar det en fuktkvot (FK) på 17 %.

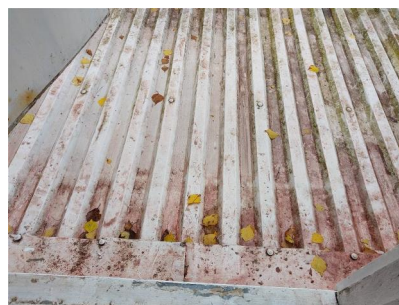
Utvändigt / Balkong

Yttertaket av plåt är äldre, vissa plåtbeslag har släppt samt att uppkrypna spikar förekommer, se även foto.

Plåttak, plåtdetaljer har enligt vår bedömning en begränsad livslängd. Eftersom husets taktäckning är äldre har det ett minskat motstånd mot vatteninträngning. Detta i sin tur kan leda till fuktskador på träläkt och vidare ner i underliggande konstruktioner.

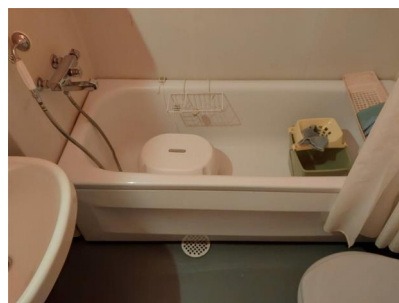
Entréplan / Badrum/Wc

Utrymmet är i behov av renovering. Golv/väggbeklädnader har släppt på vissa ställen och otätheter förekommer, äldre rostangripna gjutjärnsbrunn förekommer i utrymmet. Frånluftsfläkt finns ej i utrymmet.

Utrymmet är äldre och har passerat tiden för sin tekniska livslängd.

Renovering av utrymmet rekommenderas. Kontakta en behörig våtrumsentreprenör för en renovering. I samband med renoveringen bör omkringliggande konstruktioner kontrolleras för att upptäcka eventuella följdskador.

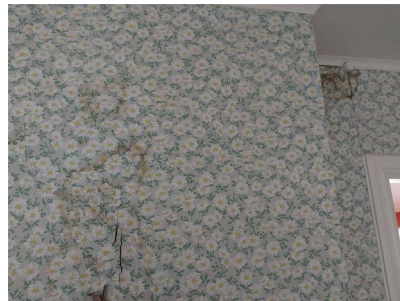
Övre plan / Sovrum 1

Väggar (murstocken) har fuktfläckar. Inga förhöjda fuktindikationer uppmättes vid besiktningstillfället.

Fuktfläckar kan bero på olika saker, och kan vara ett tecken på en tidigare eller en pågående fuktskada.

Vi rekommenderar en fördjupad undersökning för att bedöma orsak och omfattning.

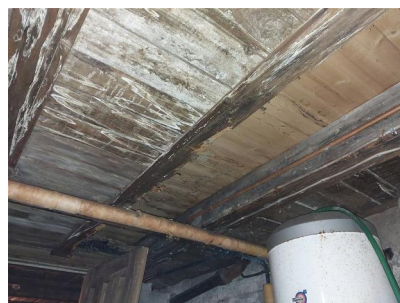
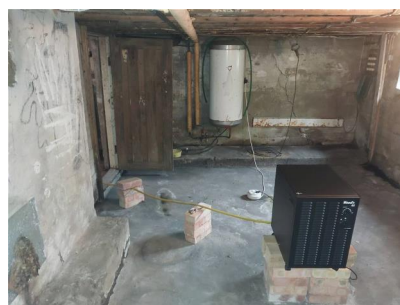
Källarplan / Allmänt

Det utvändiga fuktskyddet/dräneringssystemet är äldre, vatten tar sig in i källaren på vissa ställen. Påväxt samt rötskador förekommer på trossbotten av brädor, se även foto. Förhöjda fuktvärden uppmättes i brädor. Sprickor förekommer i vissa källarväggar, se även muntliga upplysningar angående källaren.

Fuktkvoter uppmättes i trossbottenbrädor till mellan 17-19%. Det finns risk för mikrobiell tillväxt om den relativa fuktigheten (RF) i den omgivande luften är över 75 %. I furuvirke motsvarar det en fuktkvot (FK) på 17 %.

För att utreda orsak till och omfattning av ovanstående noteringar rekommenderas att en fördjupad undersökning utförs. Observera att detta gäller hela källaren.

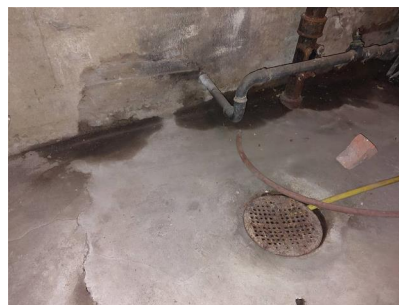
Gjutjärnsbrunnarna är rostangripna.

Det finns risk att golvbrunnarna rostar sönder med fuktskador som följd.
