Lindholmen 16:9

Bygdevägen 15

Uppdragsnummer	AB3803
Besiktningdatum	2024-09-11
Besiktningföretag	OBM Besiktningsservice AB
Besiktningförrättare	Peter Franck
Närvarande	Säljaren
Giltig till och med	2025-09-11

## Bilaga 1 för kontroll av valda konstruktioner

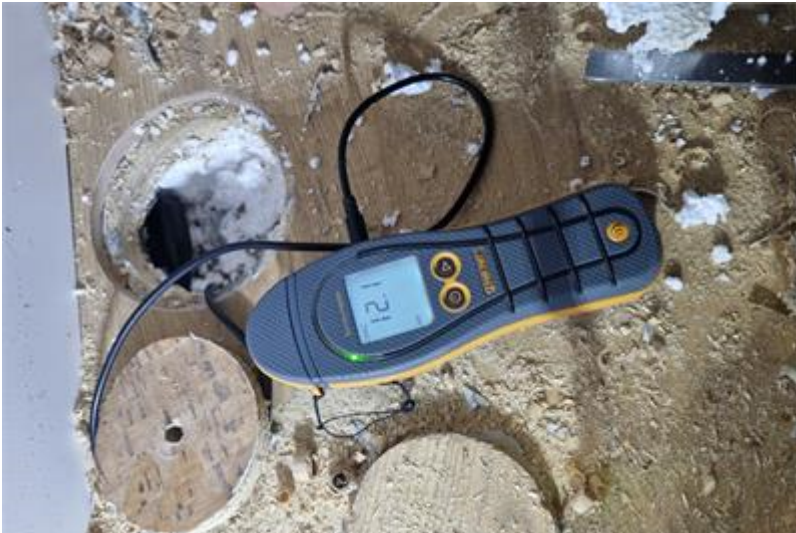
Byggnadsdel	Golv i entréplan
Konstruktionsdel	Flytande överisolerat golv på betongplatta
Konstruktionsuppbyggnad	Laminatgolv, plastmatta, golvspånskiva, cellplastisolering, plastfolie, betongplatta. Intill en träreglyttermatt på betongplatta

Det kritiska gränsvärdet för mikrobiell tillväxt brukar anges till ca 15-17% fuktkvot (FK).

Resultatet indikerar inget åtgärdsbehov

Notera att stickprovsmässig undersökning är utförd samt att mätvärden normalt sett kan variera över årstiderna. För att säkert fastställa konstruktionens kondition och fuktstatus måste en mer omfattande undersökning utföras.
