Nederberga 22:5

Landsvägen 196

Uppdragsnummer	WA5166
Besiktningsdatum	2024-08-30
Besiktningföretag	OBM Besiktning i Dalarna AB
Besiktningförrättare	Mats Dahlin
Närvarande	Säljare
Giltig till och med	2025-08-30

Byggnadsbeskrivning	Byggnadsår
1 ½ planshus grundlagd på kryppgrund.	1920
Till eller ombyggnad	Övrigt
Vardagsrum m.m. tillbyggt.

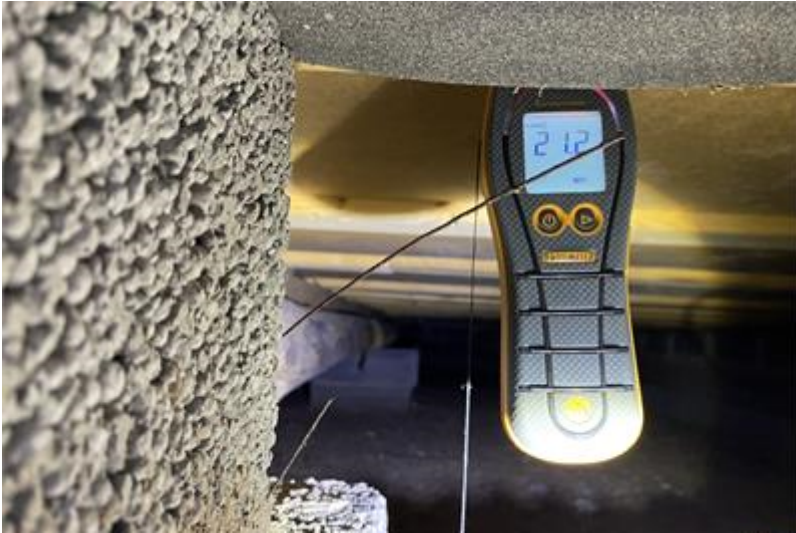
Vid besöket utfördes fuktmätning i blindbotten via ventiler i grunden. Fuktigheten överstig kritiskt gränsvärde i båda grunder och en del mikrobiell påväxt kunde noteras.

Då grunderna bedöms vara krypbara rekommenderas det att lucka tas upp så att en säkrare bedömning kan göras. Om grunderna görs tillgängliga ges även möjlighet till åtgärder.
