Besiktningssprotokoll

Anticimex Försäkringsbesiktning i samarbete med Fastighetsbyrån

Fastighetsbeteckning: Örtugen 3	
Fastighetsadress: Klippinggränd 6	
Postnummer: 451 73	Ort: Uddevalla

Besiktningdatum: 2024-09-10	Protokollnummer: 68522542
Temperatur: 15 °C	Väderlek: Halvklart
Tekniker: Tommy Pettersson	
E-post: tommy.pettersson@anticimex.se	
Kontor: Uddevalla	
Närvarande: Anticimex besiktningstekniker Tommy K Pettersson

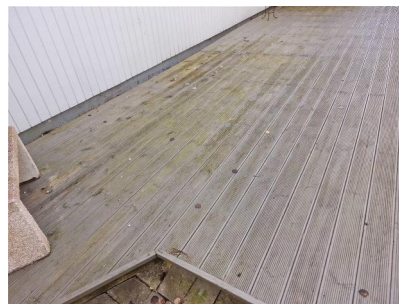
Tvätt och ytbehandling rekommenderas årligen.

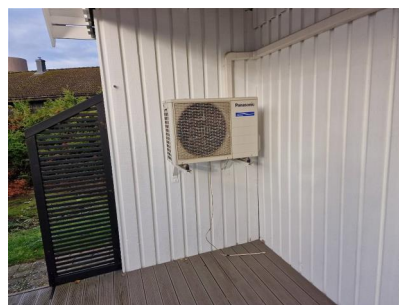
Kondensvatten från luftvärmepumpens utedel leds inte bort från husgrunden.

Detta medför ökad risk för att vatten tränger in i anslutande konstruktioner, vilket i sin tur kan leda till fuktrelaterade skador.

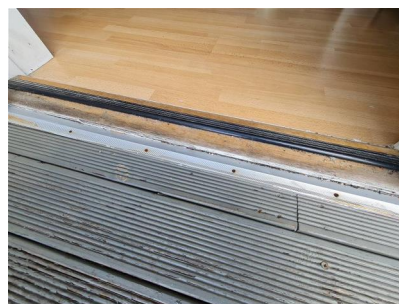
Anslutning av tröskelbleck mot tröskel är felaktigt monterad. Missfärgningar och deformation syns i tröskel.

Tröskelbleck saknas under groventré dörr tvättstuga.

Övriga ytterdörr har torrsprickor/färgsläpp är i behov av målning/underhåll.

Kontakta fackman för kontroll och åtgärder (planerat byte och montage).

För att öka livslängden på dörrar rekommenderas normalt förebyggande underhåll/målning.

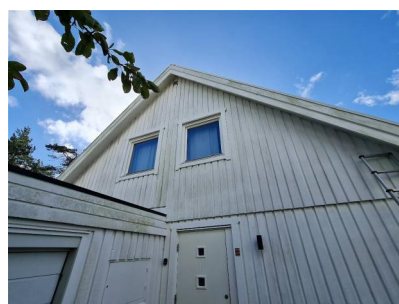
Fönster är i behov av förebyggande underhåll och målning.

Äldre isolerglas förekommer som med tiden blir otäta mellan glasen, vilket då medför att de blir missfärgade.

Om fenomenet uppstår kontakta fackman/fönster för kontroll/åtgärdsförslag (eventuellt fönsterbyte).

För att öka livslängden på fönster rekommenderas normalt förebyggande underhåll/målning.

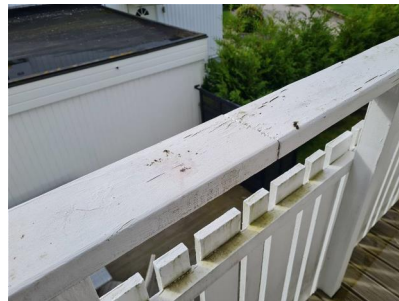
Balkongräcke har mindre rötskador.

Rekommenderas att åtgärdas vid framtida planerat förebyggande underhåll.

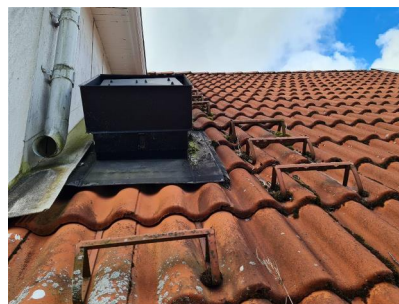
Riklig mosspåväxt finns på takpannor.

Takpannor med underlagstak av träfiberskivor.

Plåtbeslag längs taklyft är bristfälliga/otäta längs ytterkant, där frånlufts huv finns placerad.

Med denna konstruktion är det extra viktigt att takpannorna är hela och rena. Eftersom underlagstaket inte har en papp kan regn och snö som tränger in genom otätheter leta till fuktskador i underliggande konstruktion.

För att öka livslängden på taket rekommenderas att mossan tas bort från takpannorna.

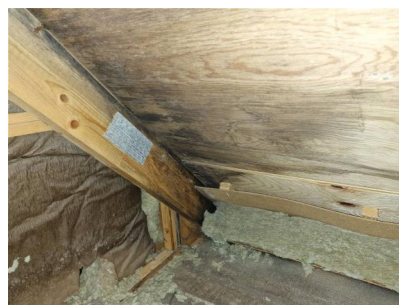
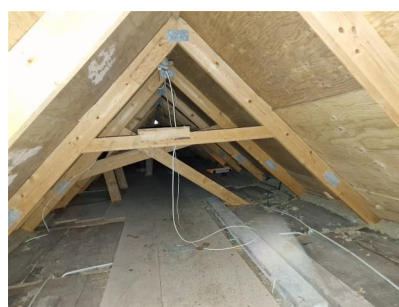
Vid kontroll av vinden har fuktvärden under kritisk fuktnivå för mikrobiell tillväxt uppmätts, dock finns mikrobiell påväxt på underlagstak.

Luckan är otät och oisolerad, vilket gör att varm luft stiger och orsakar kondens/påväxt på underlagstak.

Fuktkvoten i underlagstak/takbjälkar uppmättes till 11%. Risk för mikrobiell påväxt börjar vid 17%.

Den upptäckta mikrobiella påväxten på underlagstaket är ett tecken på att vinden har tillförts eller tillförs fukt inifrån bostaden.

För att komma tillrätta med detta kan fukttilförseln inifrån bostaden behöva minskas. Det kan göras genom att ventilationen i bostaden förbättras samt att eventuella otätheter i vindsbjälklaget (tak-/väggvinklar, taklucka med mera) tätas.

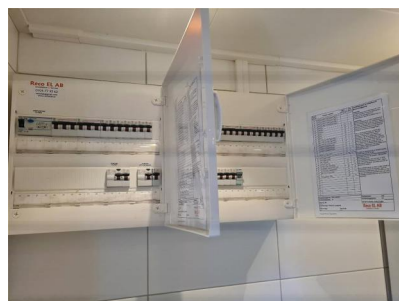
Vid stickprovskontroll av jordade eluttag noterades felkoppling i våtrum (badrumsskåp).

Lösa eller lossnade el uttag förekommer generellt i bo utrymmen.

Rekommenderas att kontakta fackman/elektriker för kontroll och åtgärder.

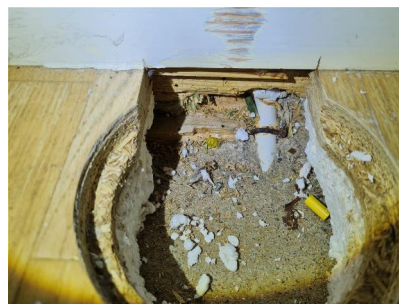
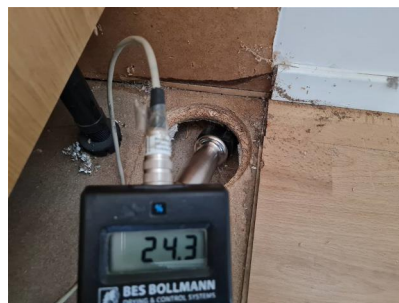
Grundläggningen består av en betongplatta på mark utan underliggande isolering och med en flytande golvspånskiva på en cellplastisolering.

Vid kontroll av konstruktion via prov hål i sovrum 1 (innervägg), kök under frys samt tröskel yttervägg.

Där uppmättes fuktvärden över kritisk nivå för mikrobiell tillväxt och avvikande lukt av kemisk/mikrobiell karaktär upplevdes.

Denna konstruktion får ofta skador på grund av naturlig fuktvandring.

Fuktkvoten uppmättes till 19-24 %. Risk för mikrobiell tillväxt föreligger om fuktkvoten överstiger 17%.

Vi rekommenderar att en fördjupad undersökning/vidare teknisk utredning utförs av fackman (fuktmekanik), vars syfte är ta fram omfattning/orsak till de avvikelser som noterades vid kontroll av konstruktion och förslå lämplig motåtgärder.

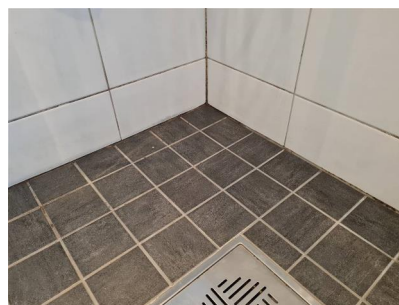
Klinker har släppt från underlaget ("hålrumsljud/bom").

Längs mjukfog/silikon tätning golv/väggvinklar i duschzon finns ytlig missfärgning.

Rekommenderas att bytas mot kakel fog/fix vid framtida planerat förebyggande underhåll.

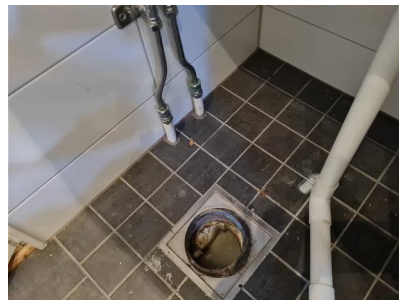
Golvbrunnen är inte utbytt i samband med renovering.

Förhöjningsring finns i golvbrunn.

Rör genomföringar förekommer allmänt i utrymmet.

Längs klinkers förekommer hålrumsljud/bom.

Ovanstående brister gällande utförande, innebär att arbetet inte har utförts enligt Boverkets byggregler, gällande branschregler* samt monteringsanvisningar för samtliga material. Följs inte detta riskerar man få nedsättning eller i sämsta fall helt utebliven skadeersättning från sitt försäkringsbolag (villahem), vid en skada

Rör genomföringar i golv bör dras om vid nästkommande renovering för att uppfylla dagens branschregler och omfattas fullt ut av försäkring.

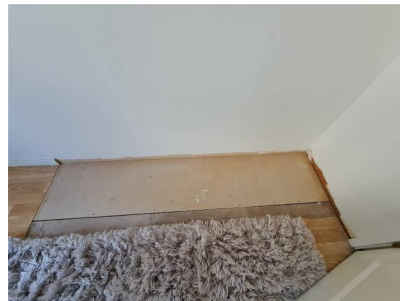
Där tidigare inbyggda garderober har stått, saknas ytskikt/golvbeläggnen.

Rekommenderar att åtgärdas vid framtida planerade renoveringar och uppdateringar.

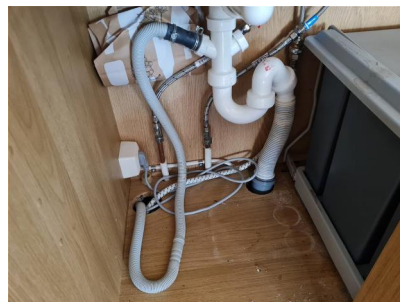
Fuktskydd saknas i diskbänksskåp och under kyl/frys.

Förankring av avloppslang och vattenrör saknas.

Utän fuktskydd är det svårt att upptäcka läckage från rörledningar. Vatten kan då tränga in i omkringliggande konstruktioner och orsaka fuktskador.

För att upptäcka eventuella läckage, installera godkända fuktskydd, alternativt fuktsensor/larm samt förankring av slangar/rör rekommenderas.

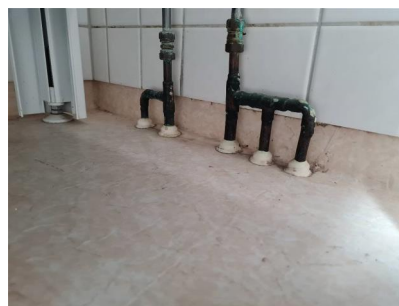
Rör genomföring finns för nära vägg/ golv och under/bakom badkar.

Rör genomföring avloppsrör tvättställ är otät mot vägg.

Det finns risk att tätskiktet inte har kunnat anslutas på ett rätt sätt, vilket kan leda till fuktskador.

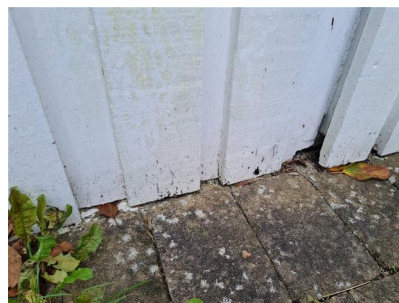
Fasadbeklädnaden har mindre rötskador och avslutas nära markytan vilket i sig ökar risken för fuktuppsug och rötskador.

Mindre rötskador finns i fasadpanelen. Dessa bedöms dock inte ha lett till bakomliggande skador.

För att undvika följdskador kan rötskadad träpanel bytas ut.

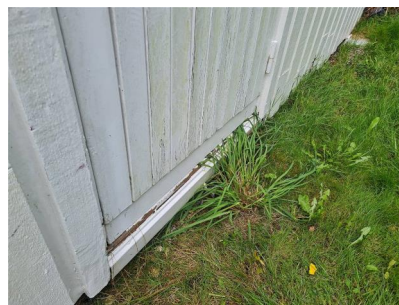
Dörr har färgsläpp och torrsprickor.

Tröskelbleck saknas under dörr.

Dörrar där målningsbehov finns riskerar att få fukt- och rötskador på grund av sämre vattenavvisande förmåga.

För att öka livslängden på dörr rekommenderas målning och underhåll.

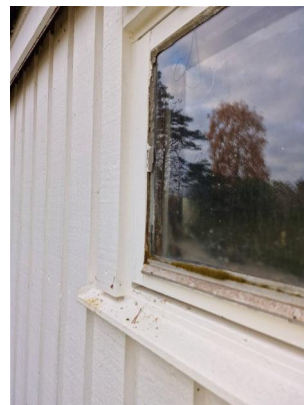
Kitt- och färgsläpp finns från fönstren.

För att motverka framtida rötskador bör målning och underhåll utföras.

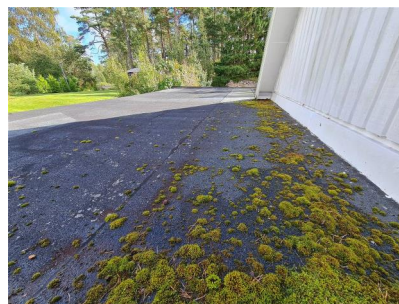
Takpappen är äldre.

Tätskiktet på ett platt/låglutande tak har enligt vår bedömning en begränsad livslängd. Eftersom takpappen är äldre har det ett minskat motstånd mot vattengenomträngning. Detta i sin tur kan leda till att takkonstruktionen drabbas av fuktskador.

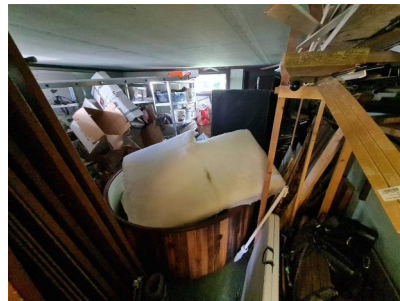
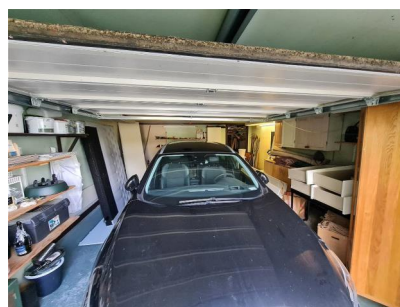
Utrymmena är belamrade.

Utrymmena kunde inte besiktigas då det är belamrat med lösöre.

Vi rekommenderar en kompletterande besiktning när utrymmena är tillgängliga.
