Besiktningssprotokoll

Anticimex Försäkringsbesiktning i samarbete med Fastighetsbyrån

| Fastighetsadress: Brattmyravägen 2 | |

| Besiktningdatum: 2024-09-11 | Protokollnummer: 68510709 |

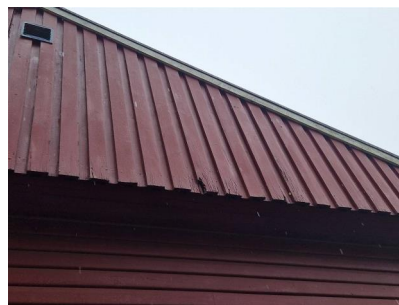
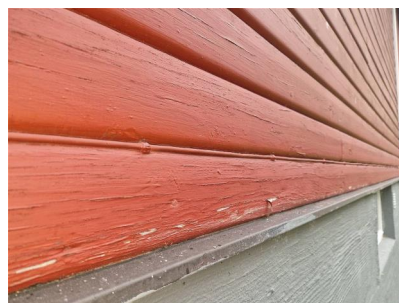
Utvändigt / Fasad

Enstaka panelbrädor har mindre rötskador.
Fasadpanelen är i behov av målning/underhåll.

Fasadbeklädnad och träkonstruktioner där målningsbehov finns riskerar att få fukt- och rötskador på grund av sämre vattenavvisande förmåga. För att öka livslängden på fasadbeklädnaden rekommenderas målning och underhåll. I samband med ommålning rekommenderas att de rötskadade panelbrädorna byts ut.

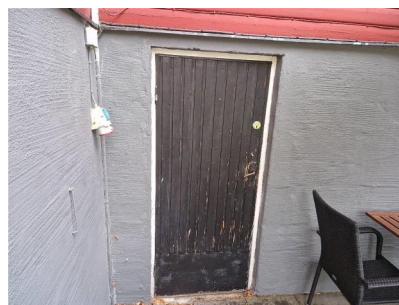
Utvändigt / Dörrar

Dörr till groventrén är i dåligt skick.

Dörrar där målningsbehov finns riskerar att få fukt- och rötskador på grund av sämre vattenavvisande förmåga.

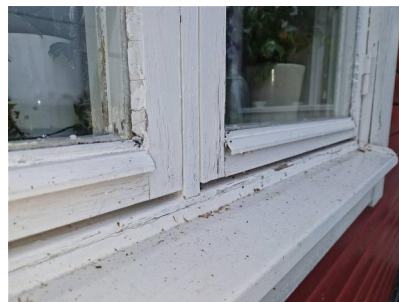
Utvändigt / Fönster

Vissa fönster är i behov av målning/underhåll.

Fönsterbågar och fönsterkarmar där målningsbehov finns riskerar att få fukt- och rötskador på grund av sämre vattenavvisande förmåga.

För att öka livslängden på fönster rekommenderas målning och underhåll.

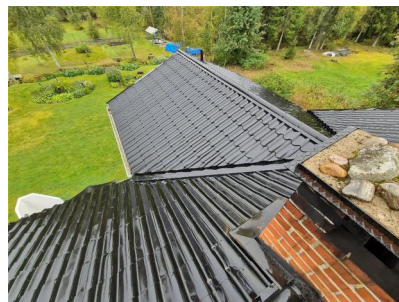
Utvändigt / Tak

Mindre mekaniska skador(bucklor) noteras på taket.

Bedöms som en mindre brist.

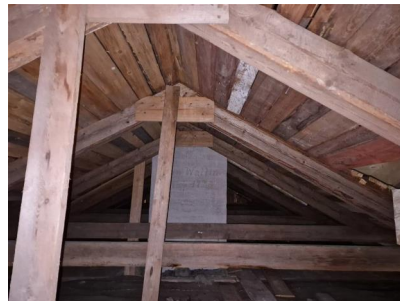
Utvändigt / Vind

Vid kontroll av vinden uppmättes fuktvärden under kritisk fuktnivå för mikrobiell tillväxt och en normal lukt upplevdes. Fuktkvoten i underlagstak/takbjälkar uppmättes till 10%.

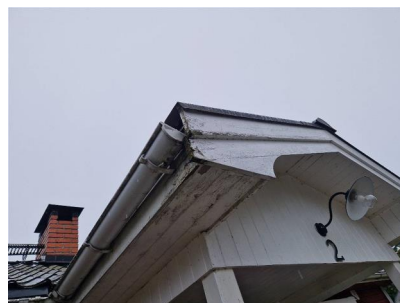
Utvändigt / Farstubro

Vindskivor på farstubro är i behov av målning/ underhåll.

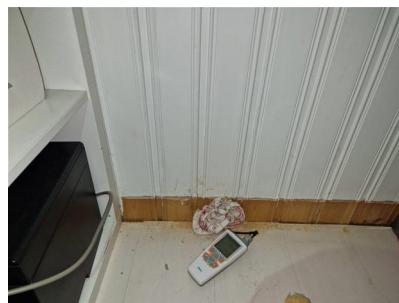
Källarplan / Allmänt källare

- 🔍 Vid kontroll av konstruktion uppmättes fuktvärden över kritisk nivå för mikrobiell tillväxt och mikrobiell lukt upplevdes i borrhålet.

Kontrollen utfördes i Tv-rummet.

Källargrundmurar med påreglade isolerade ytterväggar. Denna konstruktion får ofta skador på grund av naturlig fuktvandring. Den relativa fuktigheten uppmättes till 91 %.

Vi rekommenderar en fördjupad undersökning för att bedöma orsak och omfattning. Det är viktigt att tänka på att denna rekommendation om fördjupad undersökning gäller samtliga rum där påreglade källarväggar finns.

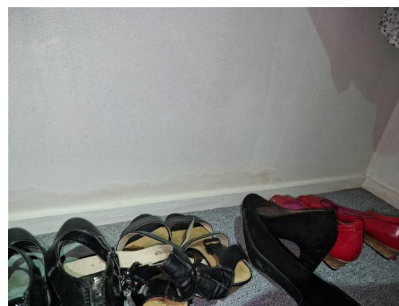
Källarplan / Klädkammare

Fuktfleck samt förhöjda fuktvärden noteras på påreglad källarvägg i utrymmet.

Läs " allmänt källare"

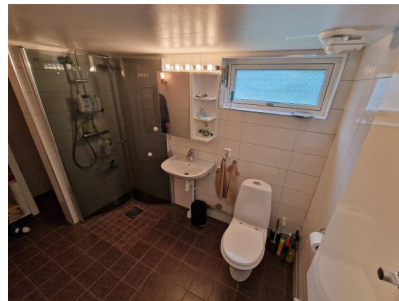
Källarplan / Dusch/ Toalett

Normala fuktvärden indikerades mot klinker/kakel.

En viss fukt tränger alltid in bakom kakel/klinker via fogarna, detta är helt normalt och innebär inte att tätskiktet/ våtrumsisoleringen under kaklet/klinkern är bristfälligt eller ur funktion.
