Besiktningssprotokoll

Anticimex Försäkringsbesiktning i samarbete med Fastighetsbyrån

Fastighetsbeteckning: Eketånga 10:2	
Fastighetsadress: Svanhallavägen 13	
Postnummer: 302 40	Ort: Halmstad

Besiktningdatum: 2024-09-11	Protokollnummer: 68498224
Temperatur: 12 °C	Väderlek: Regn
Tekniker: Daniel Levin	
E-post: Daniel.Levin@anticimex.se	
Kontor: Halmstad	
Närvarande: Dödsboets ägare

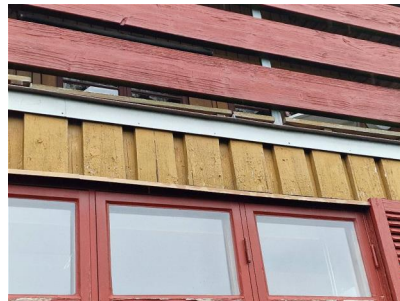
- ⚠ Fasadpanelen är i behov av målning/underhåll då torrspäckor och färgsläpp noterades, främst på gaveln åt söder.

Fasadbeklädnad och träkonstruktioner där målnings- och underhållsbehov finns riskerar att få fukt- och rötskador på grund av sämre vattenavvisande förmåga.

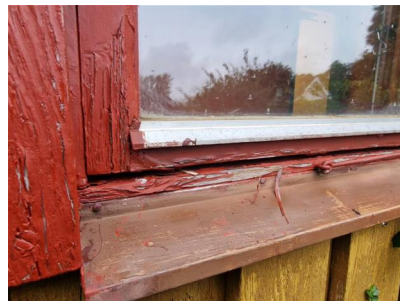
- ⚠ Fönster och dörrar är i behov av målning/underhåll då kitt- och färgsläpp samt begynnande rötskador och torrspäckor noterades.

Fönster och dörrar där målnings- och underhållsbehov finns riskerar att få mer omfattande fukt- och rötskador på grund av sämre vattenavvisande förmåga.

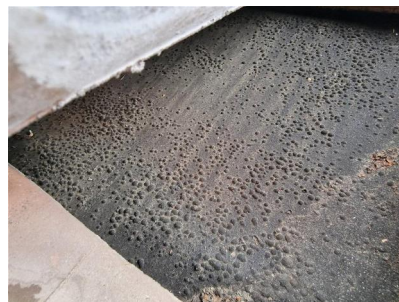
Yttertaket är sedan byggnationen.
Nocktätning finns inte mellan nockpannorna och intilliggande pannrader.
En del takpannor ligger inte i sitt rätta läge.
Blåsor finns i underlagspappen.

Det rekommenderas att kontakt tas med fackman för kontroll av orsak till och omfattning av de skador/brister som noteras samt för bedömning av lämpliga åtgärder.

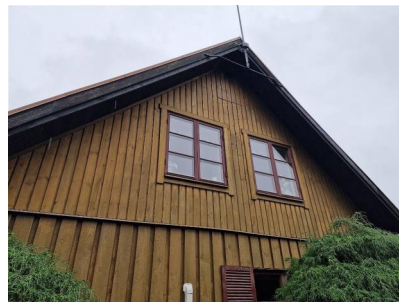
Nockvinden har inte kunnat inspekteras då vindsluckan på gaveln åt norr inte går att beträda på ett säkert sätt.

Det rekommenderas att en kompletterande besiktning utförs när vindsutrymmena är tillgängliga.

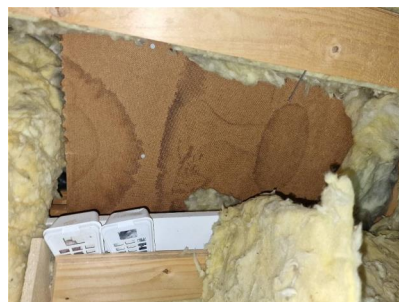
Missfärgningar finns lokalt på en masonitskiva mot underlagstaket på sidovinden åt sydost.
Sidovindarna åt sydost och sydväst är parallelltaksisolerade vilket gör att yttertakets insida inte går att inspektera i sin helhet.

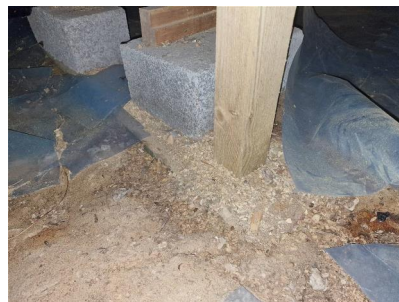
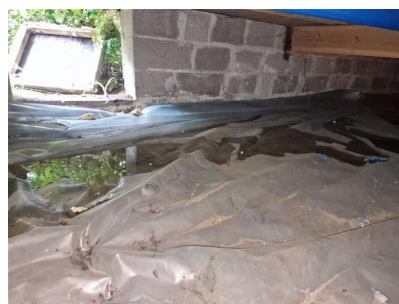
Krypgrunden nås via en lucka i grundmuren åt söder. I grunden finns en krypgrundsavfuktare installerad. En plastfolie har placerats på marken av sand. Under plastfolien noterades virkesspill. I tillbyggnadsdelen finns vattensamlingar ovanpå plastfolien. Grundmuren är av betonghålsten och blindbotten består utav plank/brädor. Bärlinan är av rötskyddsbehandlat virke. Stolpar finns i krypgrunden som står mot marken/sockeln utan fuktspärr. Missfärgningar förekommer i nederkant av stolpar och fuktkvoten mättes till över 28 % i nederkant av en del stolpar. Fuktkvoten mättes i blindbotten till mellan 15-16 %.

Det finns risk för mikrobiell tillväxt om den relativa fuktigheten (RF) i luften är över 75 %, vilket i gran- och furuvirke motsvarar en fuktkvot (FK) på ca 17 %.

För att kontrollera orsaken till och omfattningen av de skador/brister som noterats rekommenderas att en fördjupad undersökning utförs.

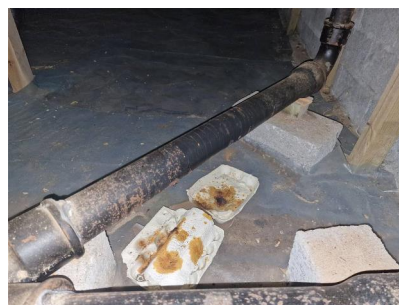
Lagningar finns i ett avloppsrör och uppsamlingskärl har placerats under lagningen.

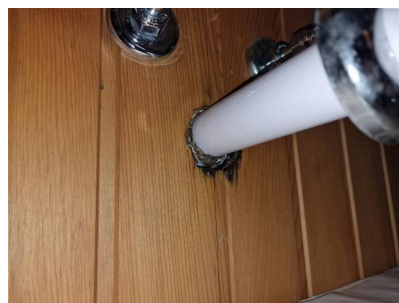
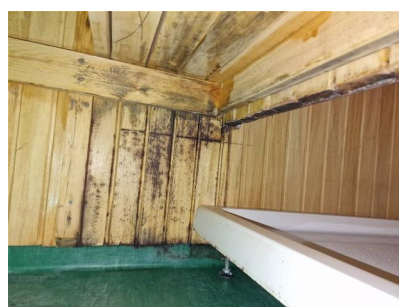
Ytskiktet är äldre.
 Träpanel finns på väggarna i badplatsen.
 Anslutningsstosen till handfatets avloppsrör är placerad innanför väggens ytskikt och missfärgningar finns på träpanelen med förhöjda fuktindikationer. Mindre dropläckage noterades från anslutningsstosen.
 Spikar buktar upp i golvet plastmatta.
 Golvfallet är lokalt bristfälligt utfört.
 Gjutjärnsbrunnarna är rostiga.
 I bastun finns en duschkabin monterad. Mikrobiell påväxt noterades på träpanelen intill duschkabinen.

Renovering av utrymmet rekommenderas. Kontakta en behörig våtrumsentreprenör för en renovering. I samband med renoveringen bör omkringliggande konstruktioner kontrolleras för att upptäcka eventuella följskador.

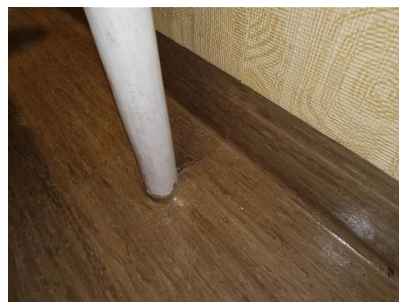
Ytskiktet är äldre.
 Otäta rör genomföringar finns i golvet.
 Golv mattan har släppt lokalt från underlaget intill rör genomföringar och golvbrunnen.
 Gjutjärnsbrunnen är rostig.
 Golvfallet är lokalt bristfälligt utfört.

Bristerna medför att vatten kan tränga in i omkringliggande konstruktioner med fuktrelaterade skador som möjlig följd.
