# Besiktningsprotokoll

Anticimex Försäkringsbesiktning i samarbete med Fastighetsbyrån

| Fastighetsadress:<br>Västra Grysta Börstäppan | |

| Besiktningsdatum:<br>2024-09-11 | Protokollnummer:<br>68518726 |

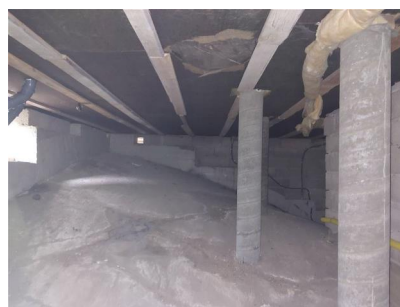
#### Utvändigt / Krypgrund

Vid kontroll av konstruktion i krypgrund noterades fuktvärden över kritisk fuktnivå och det förekommer mikrobiell påväxt. Berg i dagen i utrymmet.

De höga fuktvärdena och den mikrobiella påväxten innebär att grundens klimat under delar av året är för fuktigt. Detta kan i förlängningen leda till rötskador i konstruktionen.

Risk för mikrobiell tillväxt föreligger om den relativa fuktigheten (RF) i den omgivande luften är över 75 % vilket i furuvirke motsvarar en fuktkvot (FK) på 17 %. Fuktkvoten uppmättes till 19%.

För att undvika detta så måste grundens klimat bli torrare. Läs Anticimex faktablad om uteluftsventilerade krypgrunder för tips och råd.

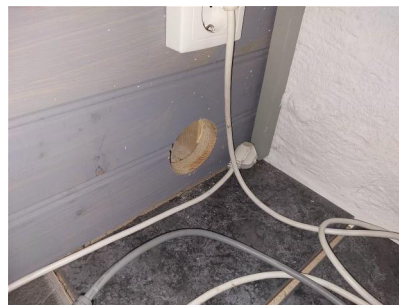
### Souterrängkällare / Sovrum med pentry

Källargrundmurar med påreglade isolerade ytterväggar och flytande golv.

Vid kontroll av konstruktion uppmättes fuktvärden under kritisk nivå för mikrobiell tillväxt och normal lukt upplevdes.

Risk för mikrobiell tillväxt föreligger om den relativa fuktigheten (RF) i den omgivande luften är över 75 % vilket i furuvirke motsvarar en fuktkvot (FK) på 17 %. Fuktkvoten uppmättes till 16%.

Befintlig påreglad vägg, golv och eventuella väggssyllar riskerar att drabbas av fuktskador på grund av naturlig fuktpåverkan. Detta i sin tur kan leda till mikrobiella skador (angrepp av mikroorganismer) som kan resultera i att mikrobiell lukt sprids till boendemiljön. Om regler/syllar är tryckimpregnerade kan även en kemisk lukt förekomma.

Fuktskydd saknas i diskbänksskåp.

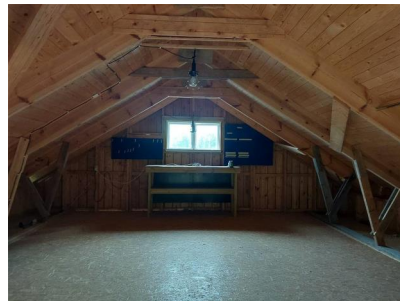
### Utvändigt / Vind

Vid kontroll av vinden uppmättes fuktvärden under kritisk fuktnivå för mikrobiell tillväxt och en normal lukt upplevdes.

Risk för mikrobiell tillväxt föreligger om den relativa fuktigheten (RF) i den omgivande luften är över 75 % vilket i furuvirke motsvarar en fuktkvot (FK) på 17 %. Fuktkvoten i underlagstak/takbjälkar uppmättes till 8%.

Detta värde varierar dock under året beroende på årstid och utomhusklimat.

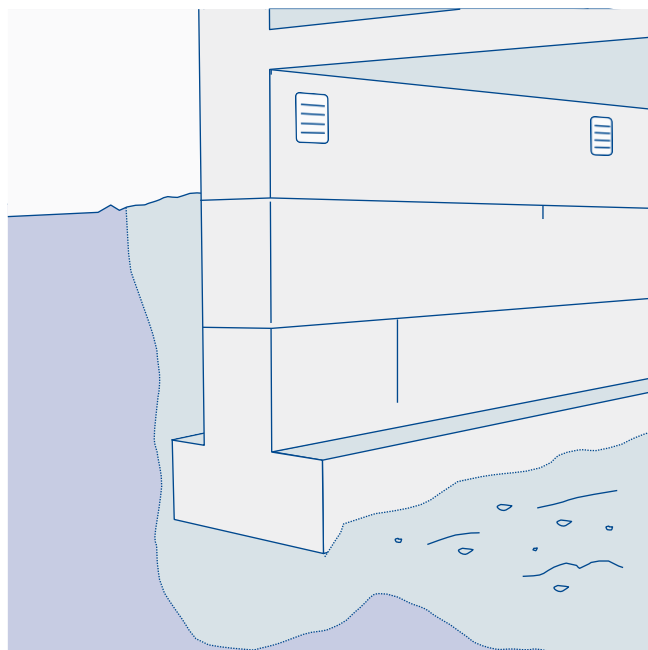
När varm luft ventileras in i en kall krypgrund, kyls luften ned och kondensation uppstår. Det kan i sin tur leda till fukt- och mögelskador.
