Slottsbrinken 1:49

Björklidsvägen 11

Uppdragsnummer	A29546
Besiktningsdatum	2024-08-14
Besiktningföretag	OBM Byggnadsmiljö AB
Besiktningförrättare	Connie Åkerlund och Mattias Hallberg
Närvarande	Säljare
Giltig till och med	2025-08-14

Byggnadsbeskrivning	Byggnadsår
Huset är ett 1½-planshus med källare.	1909
Till eller ombyggnad	Övrigt
	Bostadshuset är besiktat

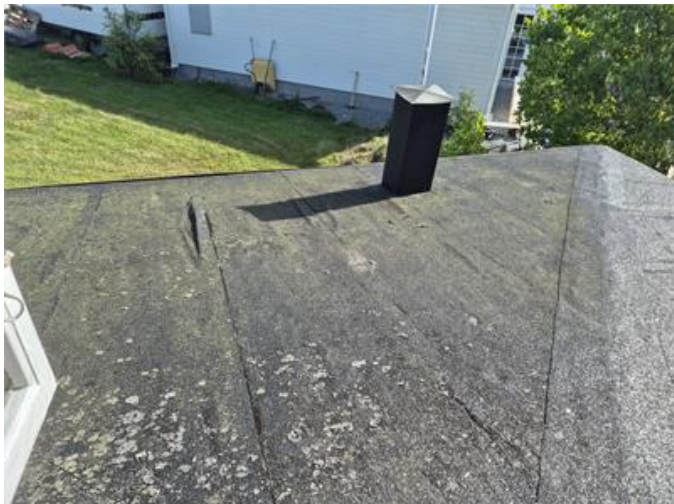
Det låglutande papptaket på huset bedöms vara äldre och i behov av omläggning.

Äldre papptak.

Besiktningresultat					
Bedömningskala: 1 = Utan anmärkning, 2 = Påpekande, 3 = Bör åtgärdas, 4 = Ej besiktningsbart					
Byggnadsdel	1	2	3	4	Anmärkning
Tak					
Sadeltak	X				Besiktat ifrån takstege.
Låglutande tak			X		Takbeklädnad bör ses över av fackman och åtgärdas i erforderlig omfattning. Låglutande tak, se därför info på protokollets näst sista sida pos. 1.
Hängrännor/stuprör		X			-Stuprör avslutas nära grunden - Hängrännorna vid papptaket har rostet sönder och är i behov av byte.
Sockel	X				
Torpargrund		X			Grundens utformning betecknas som en riskkonstruktion. Se vidare nedan under rubriken Kommentarer och Riskanalys.
				X	Delar av grunden är ej besiktningsbar och dess kondition på dessa platser kan därför inte bedömas.
Altan	X
