Besiktningssprotokoll

Anticimex Försäkringsbesiktning i samarbete med Fastighetsbyrån

Fastighetsbeteckning: Skog 2:22	
Fastighetsadress: Stavsättersvägen 71 b	
Postnummer: 589 64	Ort: Sturefors

Besiktningdatum: 2024-09-11	Protokollnummer: 68504074
Temperatur: 14 °C	Väderlek: Halvklart
Tekniker: Anders Strid	
E-post: anders.strid@anticimex.se	
Kontor: Linköping	
Närvarande: Fastighetsägare

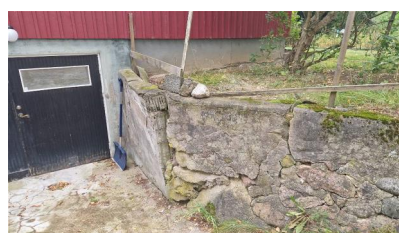
Stödmur vid garagets nedfart har spruckit och lutar.

I förlängning kan mur rasa, åtgärd rekommenderas.

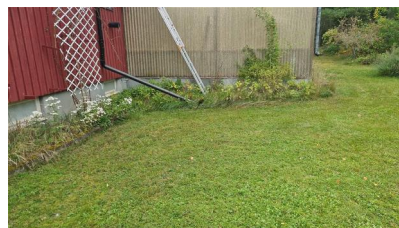
Marken lutar delvis mot huset.

Detta innebär en ökad fuktbelastning mot grunden vilket i sin tur kan orsaka fuktskador i huset.

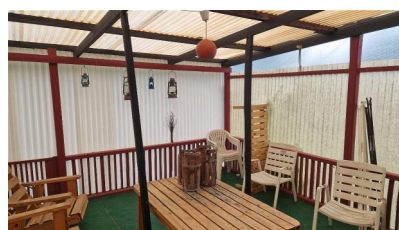
Sockel sprucken samt målningsunderhåll och stolpar har ställts upp som stöd.

Rekommenderas att man ser över altanen i sin helhet.

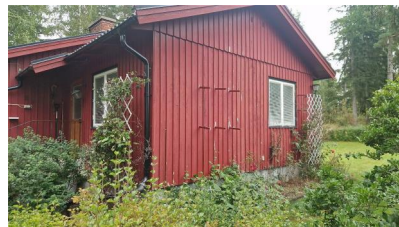
Fasadpanelen är i ställvis behov av målning/underhåll.

Fasadbeklädnad och träkonstruktioner där målningsbehov finns riskerar att få fukt- och rötskador på grund av sämre vattenavvisande förmåga. För att öka livslängden på fasadbeklädnaden rekommenderas målning och underhåll.

Delar av fasaden bedöms vara i gott skick.

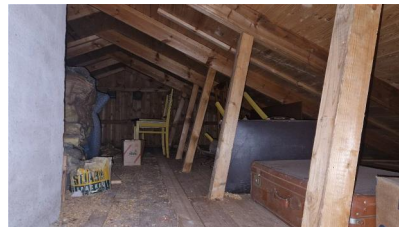
Expansionskärl finns installerad på vind.

Expansionskärl som är i bruk på vinden är olämpligt placerat då ett läckage kan leda till att vatten rinner ut i omkringliggande konstruktioner med fuktskador som följd.

Expansionskärl är isolerat.

Fuktkvot i underlagstak 7%

Risken för mikrobiell tillväxt föreligger om fuktkvoten överstiger 17%.

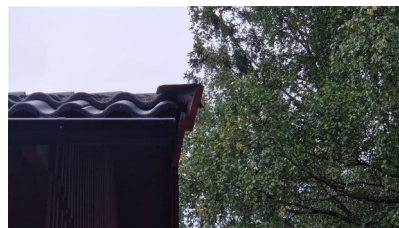
Vindskivor över garagegavel har vridit ut sig då de ej fästs ordentligt, rekommenderas åtgärd då risk finns att fukt letar sig in under plåt på vindskiva med fuktrelaterade skador som följd på takfot och vindskiva.

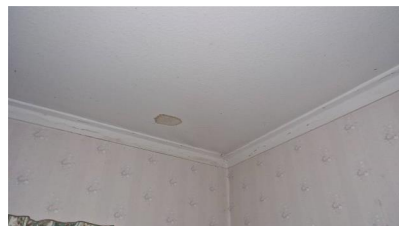
Fläck i tak fuktindikering utan anmärkning

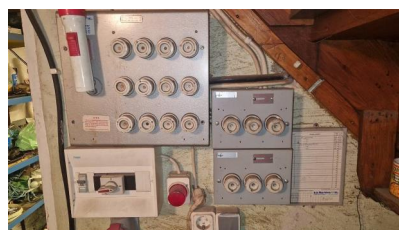
Jordfelsbrytare finns ej.

Det finns inget krav att hus byggda före år 2000 ska ha jordfelsbrytare. Jordfelsbrytaren minskar dock risken för personskador och brand orsakade av elanläggningen.

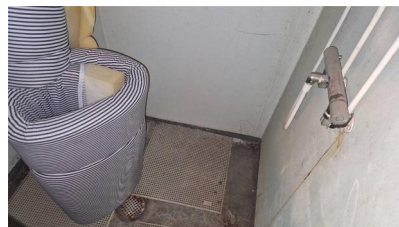
Våtutrymmet har äldre yt-/tätskikt.

Utrymmet är äldre och har passerat tiden för sin tekniska livslängd. Gjutjärnsbrunn noteras rostig.

Renovering av utrymmet rekommenderas. Utrymmet har enligt fastighetsägare ej använts på många år. I samband med renoveringen bör omkringliggande konstruktioner kontrolleras för att upptäcka eventuella följdskador.

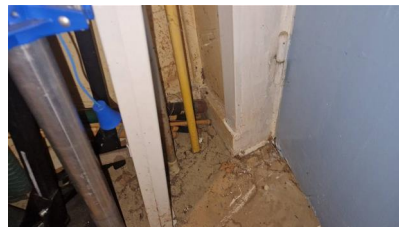
Vid kontroll av konstruktion uppmättes fuktvärden över kritisk nivå för mikrobiell tillväxt.

Källargrundmurar med påreglade ytterväggar samt flytande golv
Fuktkvoten uppmättes till 20 % i väggvinkel mot golv.

Befintlig påreglad vägg och eventuella väggsyllar samt flytande golv riskerar att drabbas av fuktskador på grund av naturlig fuktpåverkan. Detta i sin tur kan leda till mikrobiella skador (angrepp av mikroorganismer) som kan resultera i att mikrobiell lukt sprids till boendemiljön. Om regler/syllar är tryckimpregnerade kan även en kemisk lukt förekomma.

Risken för mikrobiella skador föreligger om fuktkvoten överstiger 17%
